# Fribourg, le Stalden 6 : une maison ordinaire?

Autor(en): **Bourgarel, Gilles**

Zeitschrift: **Cahiers d'archéologie fribourgeoise = Freiburger Hefte für Archäologie**

Band (Jahr): **22 (2020)**

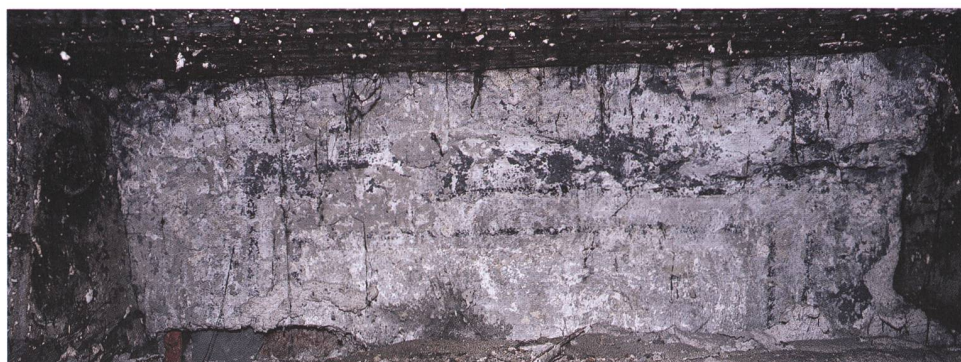
Fig. 8 Rez-de-chaussée, restes du décor peint du couloir réalisé à partir de 1529/1530

plâtre (fig. 8); on distingue en hauteur, dans les entre-poutres au-dessus du mur nord, un bandeau gris bordé d'un filet noir, le tout souligné d'un second filet noir sur fond blanc. La poutraison était alors peinte en gris foncé. Dans la pièce voisine, boutique ou ouvrier, les fouilles ont révélé plusieurs aménagements successifs qui correspondent à une subdivision des pièces coïncidant avec la poutraison de cette époque, mais qui ne peuvent lui être rattachés faute d'indice de datation précis. Ces éléments seront donc traités dans un chapitre distinct<sup>11</sup>. Au premier étage, le maintien des crépis et les transformations du XIX<sup>e</sup> siècle n'ont rien révélé de cette période ancienne. Il en va de même au deuxième étage, où des solives moulurées en remploi sont couvertes par les enduits du XIX<sup>e</sup> siècle<sup>12</sup>, masquant les éventuelles traces d'enduits plus anciens. Ces solives en remploi, profilées d'un méplat sur la face inférieure, d'un tore, d'un cavet puis d'un tore, et portant des motifs géométriques en intaille (fig. 9) à leurs extrémités, proviennent bien de la maison: leurs congés en forme de pelle correspondent exactement aux dimensions de l'édifice.

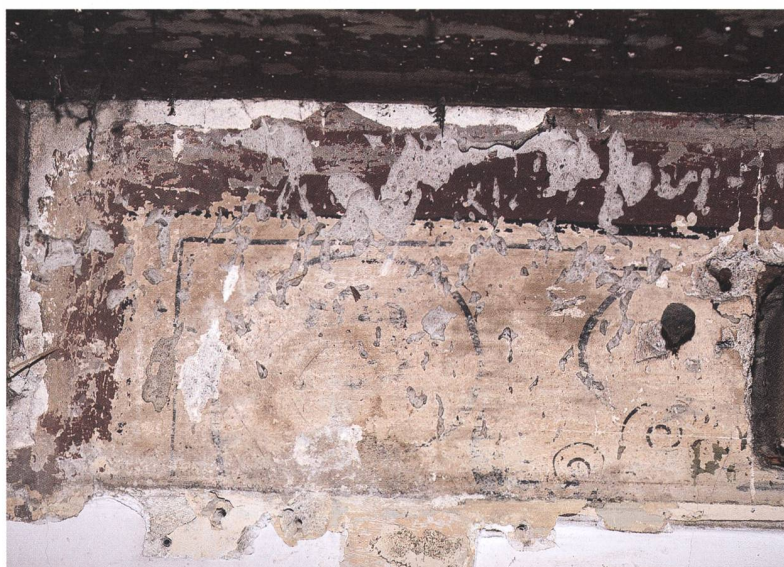
**Fig. 16** Premier étage ouest, mur nord, vestiges du troisième décor à bandeaux rouge sang-de-bœuf réalisé entre la fin du XVI<sup>e</sup> et la première moitié du XVII<sup>e</sup> siècle (en dessous : traces du premier décor)

Le troisième décor recouvre presque toute la paroi de la pièce, mais il est conservé de façon très lacunaire (fig. 16). Les bandeaux gris du premier décor ont cédé leur place à des bandeaux rouge sang-de-bœuf, et la surface du mur est ornée de fins rinceaux de feuilles et de fruits polychromes. Les divers motifs ont été appliqués au-dessus d'un sous-bassement rose. Les rinceaux sont identiques à ceux qui accompagnent le décor historié de la rue des Forgerons 28, mais on sait, grâce à de nombreux exemples découverts en vieille ville durant ces vingt dernières années, que ce type de décor est resté en vogue jusqu'au milieu du XVII<sup>e</sup> siècle<sup>21</sup>. Cette troisième étape du programme décoratif du Stalden 6 a donc été réalisée entre la fin du XVI<sup>e</sup> et la première moitié du XVII<sup>e</sup> siècle, laissant probablement visibles la frise d'armoiries et le personnage couché, qui a été restauré et se trouve aujourd'hui dans la cage d'escalier – le reste du décor a en revanche été masqué, mais sa conservation est assurée.

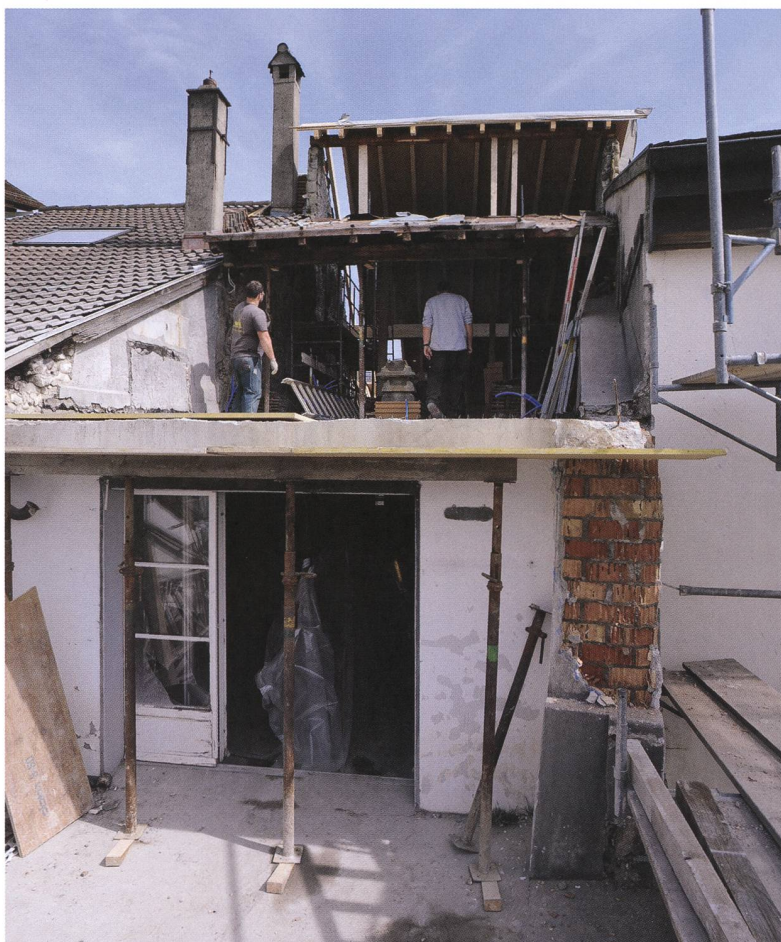
Fig. 19 Deuxième étage et combles ouest, terrasses créées durant les travaux du XX<sup>e</sup> siècle

côté Sarine (fig. 19), et une nouvelle chambre aménagée de ce côté. L'édicule-latrines accolé à la façade occidentale avait été supprimé peu avant probablement, mais les fenêtres percées dans le pignon sud ne seront obscurcies que plus tard, lors de la surélévation de la maison du Stalden 8 en aval. Durant les années 1960 ou 1970, une nouvelle terrasse a été construite au niveau des combles (voir fig. 19). Sa dalle de béton a été prolongée au centre de l'immeuble en remplacement de la poutraison, et les escaliers des premier et deuxième étages ont été remplacés par de la simili-pierre. La subdivision de l'espace central pour créer des salles de bain et des toilettes s'est faite progressivement durant le XX<sup>e</sup> siècle. Enfin, la boutique/ouvroir du rez-de-chaussée a été convertie en logement, et la porte d'accès direct à la rue transformée en fenêtre (voir fig. 3).

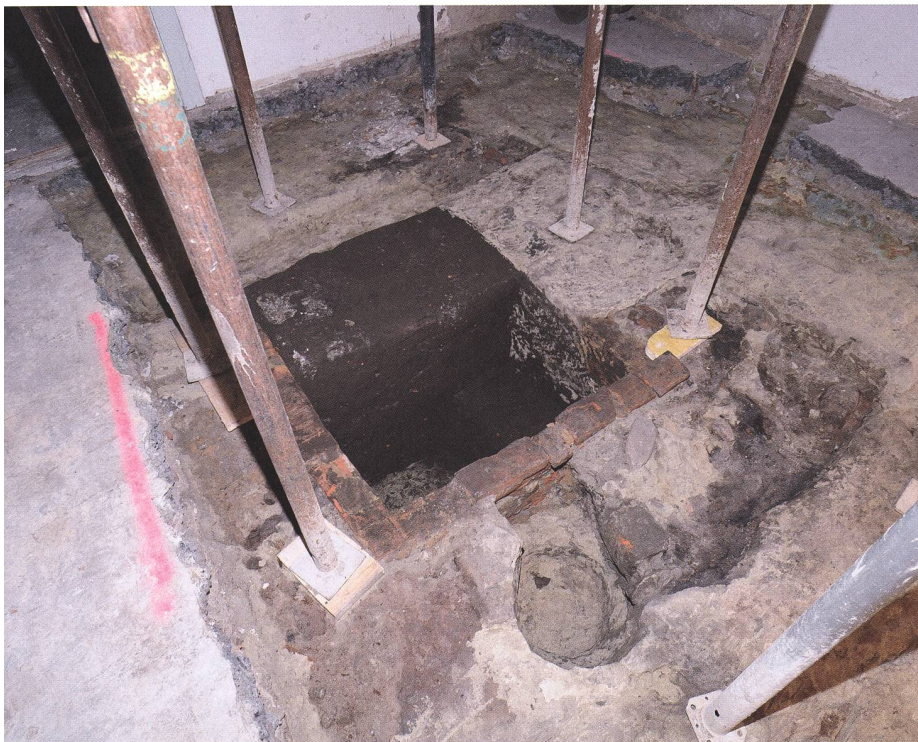
**Fig. 22** Rez-de-chaussée, fosse et rigoles pour les lambourdes du plancher de la boutique/ouvroir, époque moderne

Les niveaux de sol en terre battue ont été coupés par des rigoles creusées dans le substrat molassique pour la mise en place de lambourdes qui supportaient un plancher. Les quelques restes de bois n'étaient pas assez bien conservés pour permettre une datation dendrochronologique. Vraisemblablement à la même époque, une fosse quadrangulaire a été creusée dans le terrain naturel. D'une profondeur de 0,83 m pour une longueur de 1,3 m et une largeur de 1,03 m, elle a été alignée sur l'une des lambourdes, et ses parois est et sud ont été renforcées par des murets de brique liée à un limon argileux ocre brun (fig. 22). Cette structure, comblée par un sédiment sableux noirâtre renfermant quelques petits fragments de terre cuite, présentait une surface charbonneuse mais sans trace de rubéfaction ni autre indice qui pourrait révéler sa fonction ou sa période d'utilisation. À en juger par les parois de brique dont le liant argileux évoque une structure de combustion, le plancher et cette fosse remontent à
