# L'établissement gallo-romain

Zeitschrift: **Cahiers d'archéologie romande**

Band (Jahr): **56 (1992)**

# I. L'ÉTABLISSEMENT GALLO-ROMAIN

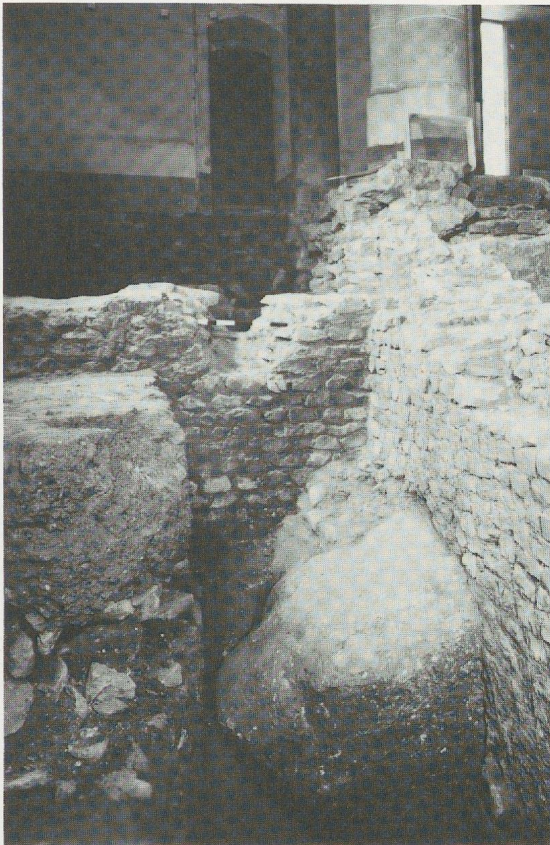
Fig. 7: Vue du mur gallo-romain, fondé en partie sur la roche, avec son fruit

Les maçonneries du local septentrional sont essentiellement conservées au sud, à cause de la dénivellation du terrain. Les bâtisseurs ont creusé les tranchées de fondation, larges de 0,60 à 0,80 m, dans la pente, sans procéder préalablement à un terrassement. Dans ces fouilles en déclivité vers le sud, ils ont jeté des moellons en calcaire équarris, en gardant par ces fondations en dégradé une assise plus ou moins horizontale

pour la suite des maçonneries. Cette manière de faire peut être observée à l'est, où le mur (2) s'est bien conservé à cause de sa situation sous les sanctuaires des églises dont les sols étaient plus élevés que ceux de la nef. Les constructeurs ont fait souvent reposer leurs fondations sur des morceaux importants de la roche écroulée (fig. 7), mais, en d'autres endroits, la recherche d'un soubassement ferme les a contraints à descendre très profondément et à donner aux fondations un fruit qui les renforçât (fig. 8).
