# Portlandzement und Gipsputze

Autor(en): **Merz, Tonio**

Zeitschrift: **Cementbulletin**

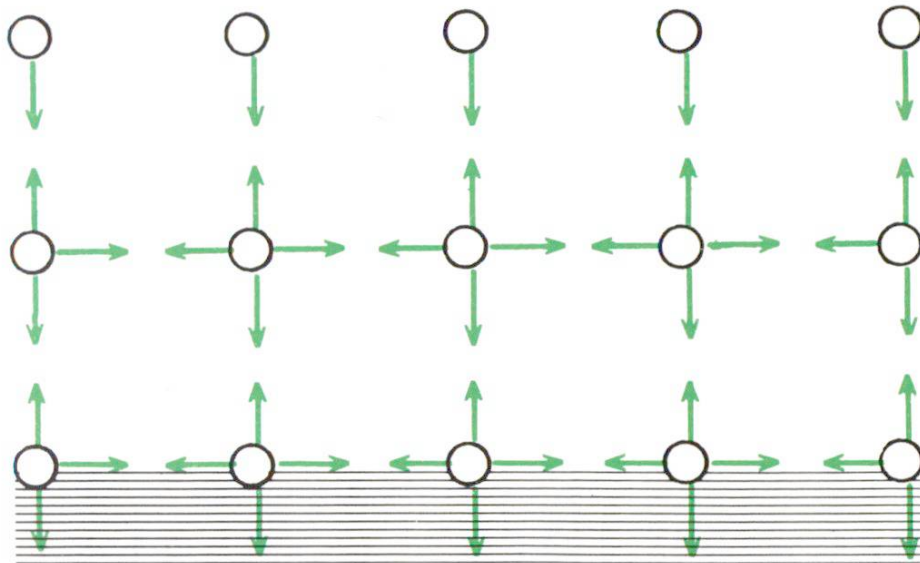
Abb. 1

### 2.1 Die freien grenzflächenaktiven Kräfte (Abb. 1):

Es treten freie intermolekulare Kräfte auf, die auf die Moleküle der andern Grenzfläche einwirken und somit haftverbindend wirken.
