Die archäologischen Untersuchungen in der Pfarrkirche St. Michael zu Gurtnellen-Dorf im Sommer 1984

Autor(en): **Antonini, Alessandra / Lehner, H.J.**

Zeitschrift: **Historisches Neujahrsblatt / Historischer Verein Uri**

*Von lic. phil. Alessandra Antonini,
vom archäologischen Büro H.J. Lehner, Erstfeld*

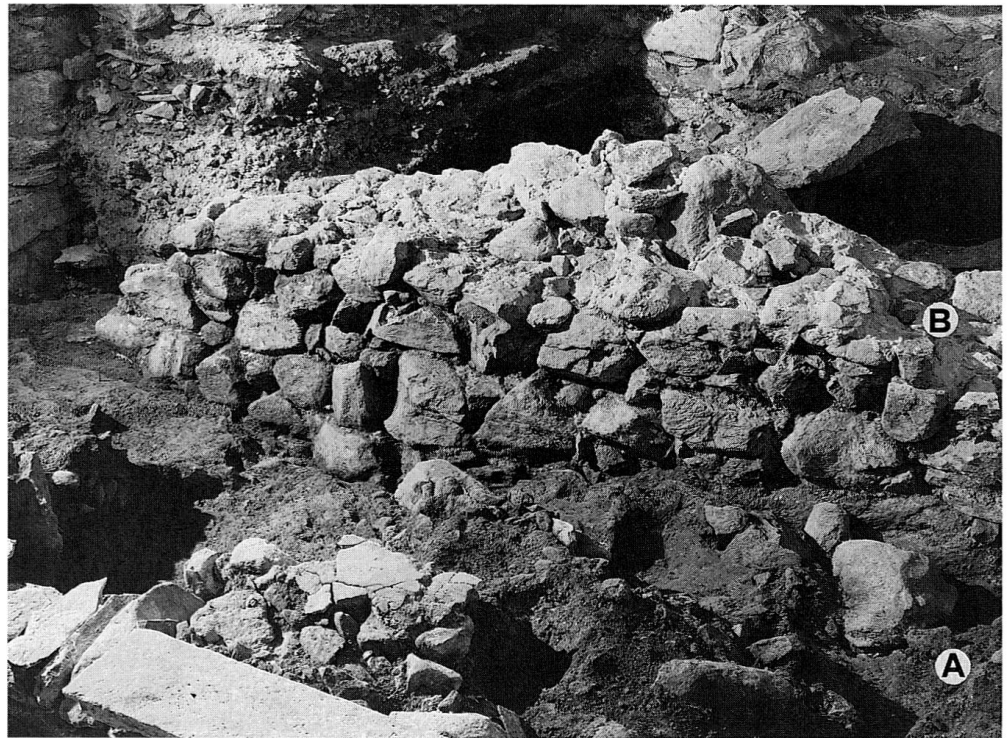
Abb. 2
 Südwest-Ecke von Bau 1 gegen Süden. A = Fundamentgrube der Südmauer von Bau 1. B = Innenansicht der Südmauer von Bau 2.

Die Mauerzüge sind in Anpassung an das unregelmässige Gelände unterschiedlich gebaut. Im Westen und Süden ist das Fundament in Grube gelegt: Die Fronten der zweihäuptigen Mauer erscheinen durch z.T. stark vorspringende Steine unregelmässig (Abb. 2). Das grobe, bis zu 60 cm grosse Bruchsteinmaterial ist zum Teil längs, vereinzelt aber auch quer eingebunden. Der Mauerkerne, der nicht überall erhalten ist, besteht aus kleineren Geröll- und Lesesteinen. Die Fundamente des nördlichen Teils der Westmauer, der Nordmauer und des Chores sind hingegen frei aufgemauert. Ihre Unterkanten folgen dem unregelmässigen Felsgrund.

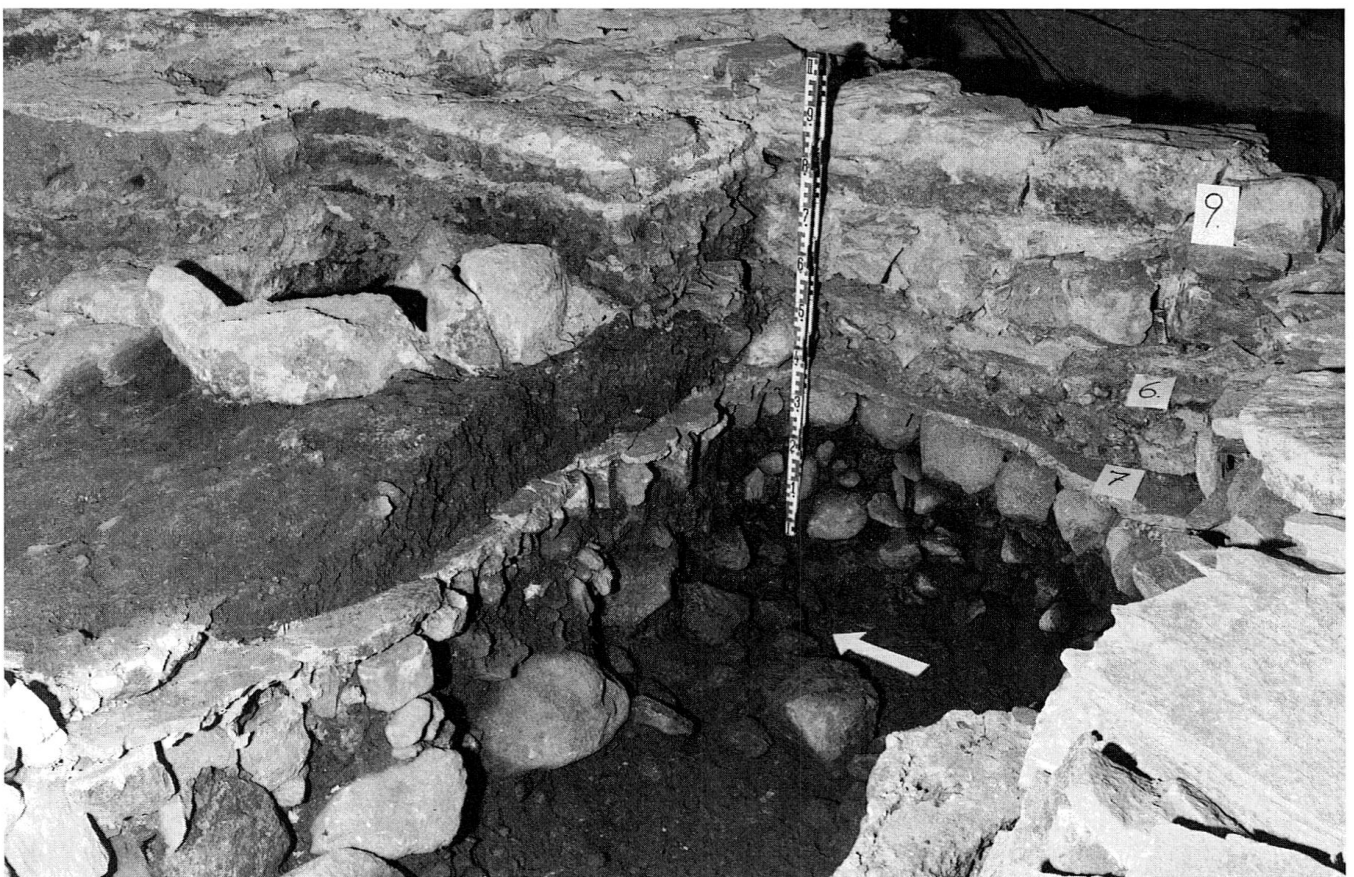
Abb. 4
Profil zum Aufbau des Mörtelbodens von Bau 1: 7 = Mörtelboden Bau 1 auf sorgfältiger Rollierung, darunter lockere Steinplanie. 6 = Bauniveau, 9 = ursprüngliches Stufenfundament der heutigen Kirche.

sind. Darunter folgt eine lockere Auffüllung resp. Planie aus Geröllmaterial (Abb. 4). Gegen Osten und Süden weist der Boden aussen Gusskanten auf. Am Nordende der Westmauer zieht hingegen der Mörtelguss 8 cm (Abbruchkante) hoch, was auf eine mit Mörtel überzogene Wandbank hindeutet (Abb. 5). Eine *Wandbank* muss auch im Süden bestanden haben, obwohl wir hier allerdings eine nicht hochziehende Gusskante festgestellt haben. Hingegen fanden wir aber eine gesonderte Fundamentgrube, deren Niveau weniger tief liegt als dasjenige der Mauersohle (OK Boden -81, Banksohle -91, UK Mauergrube -113). Die Steinnegative am Boden der Grube stammen von kleineren, faustgrossen Kieselsteinen. Aus Analogiegründen darf angenommen werden, dass auf der Nordseite ebenfalls eine Wandbank vorhanden war. Der beobachtete Unterschied beim Ansatz des Mörtelbodens lässt vermuten, dass im Süden die Bank mit einer Holzverschalung und nicht mit einem Mörtelguss ausgestattet war.

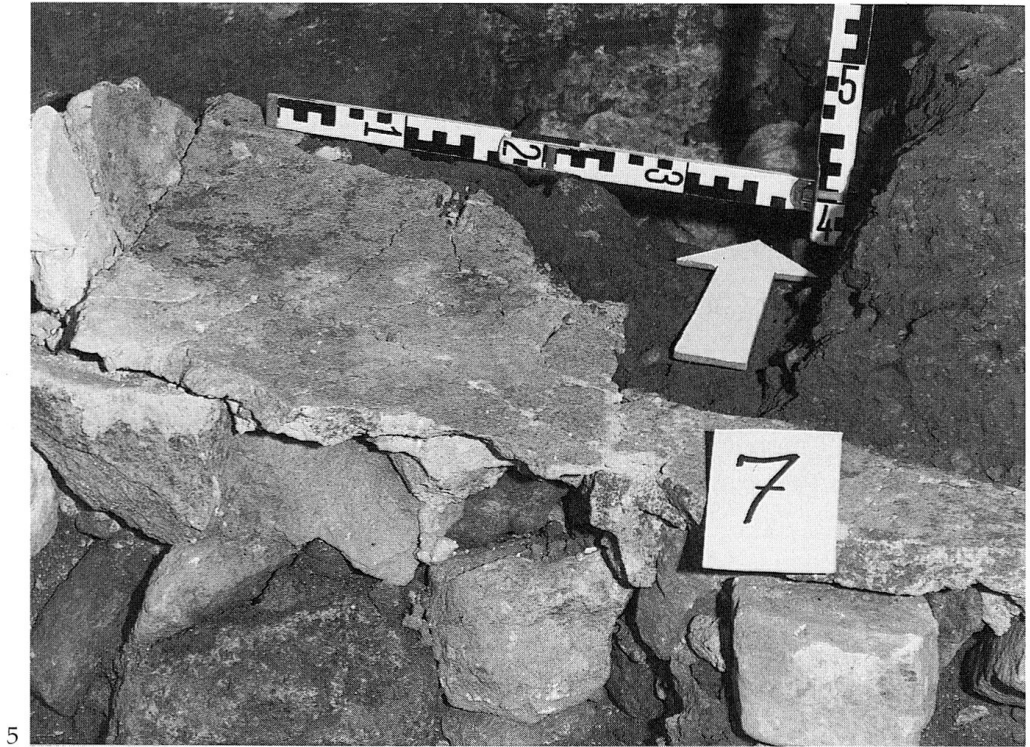
Abb. 5
Mörtelboden von Bau 1 (Nr. 7) mit im Westen hochziehendem Mörtelguss (Indiz für eine Wandbank).

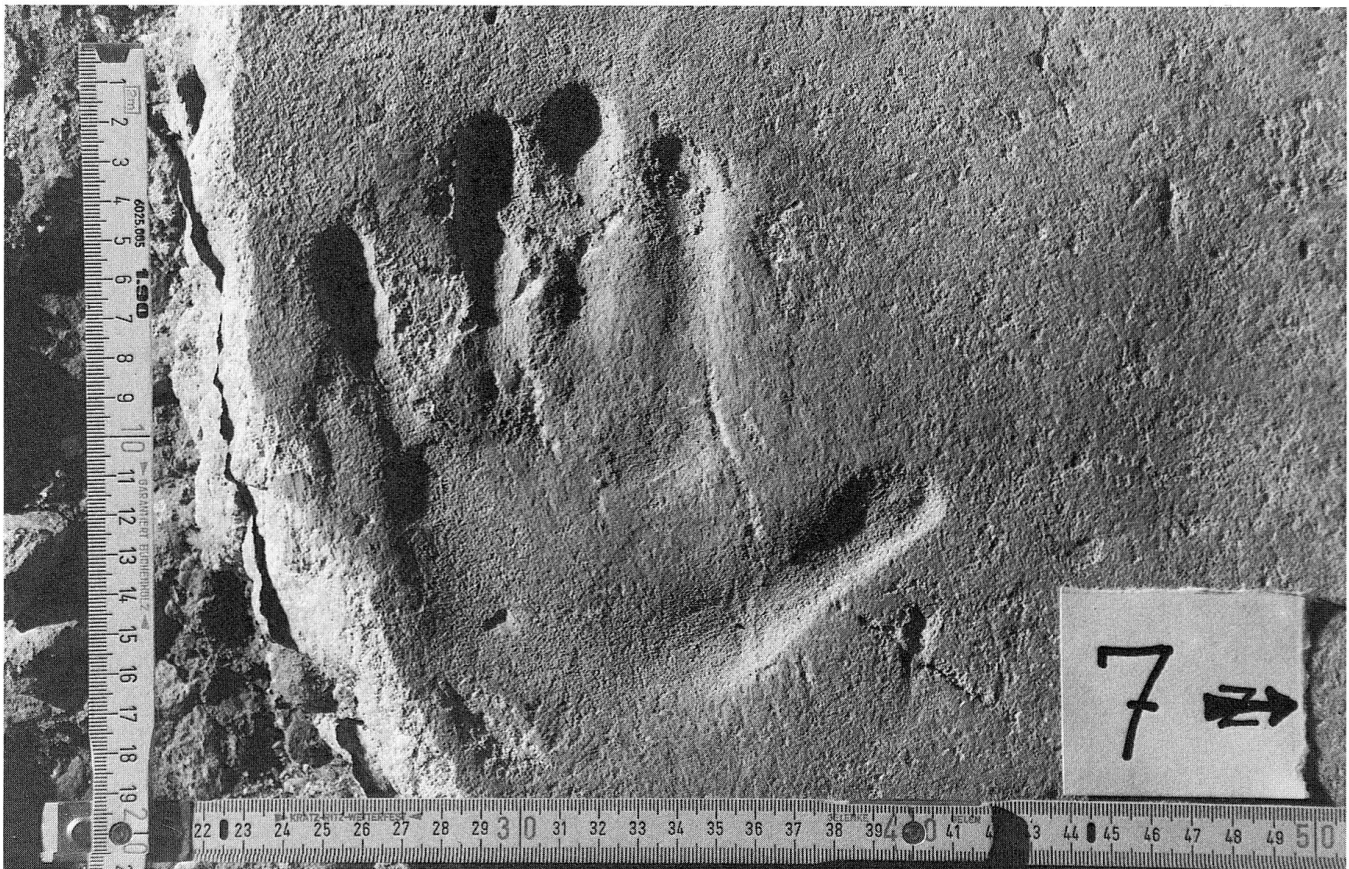
Abb. 6
Handabdruck im Mörtelboden von Bau 1 auf der Nordseite des Altars.

Der *Altar* als wichtigstes Ausstattungsstück lehnte sich direkt an die Ostwand. Sein Umriss ist im Mörtelboden ausgespart. Die Steinnegative lassen auf einen gemauerten, 80 auf 90 cm messenden, also fast quadratischen Altarblock schliessen. Auf der Nord- und Westseite des Altars ist je ein *Handabdruck* zu erkennen, deren Negative in den noch feuchten Mörtel

gepresst worden sind (Abb. 6). Es muss offenbleiben, ob ihnen eine symbolische Bedeutung zukommt.

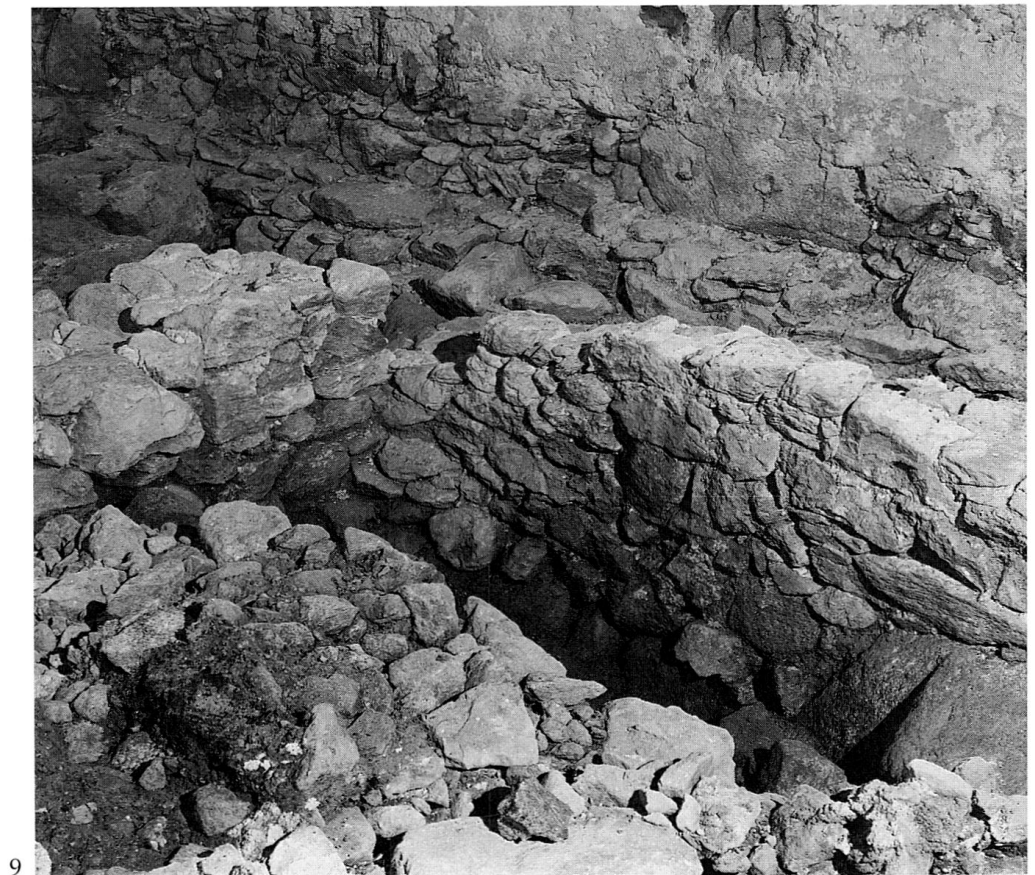
Abb. 9
Innenansicht der Nord-West-
Ecke von Bau 2.

Das aufgehende Mauerwerk ist ca. 70 cm breit und von regelmässigem, sorgfältig gebautem Charakter (Abb. 9). Es ist in Lagen gemauert und besteht aus unterschiedlich grossen Lesesteinen, wobei die grösseren meistens gelegt, kleinere aber auch gestellt sind. Das Mauerhaupt besteht aus

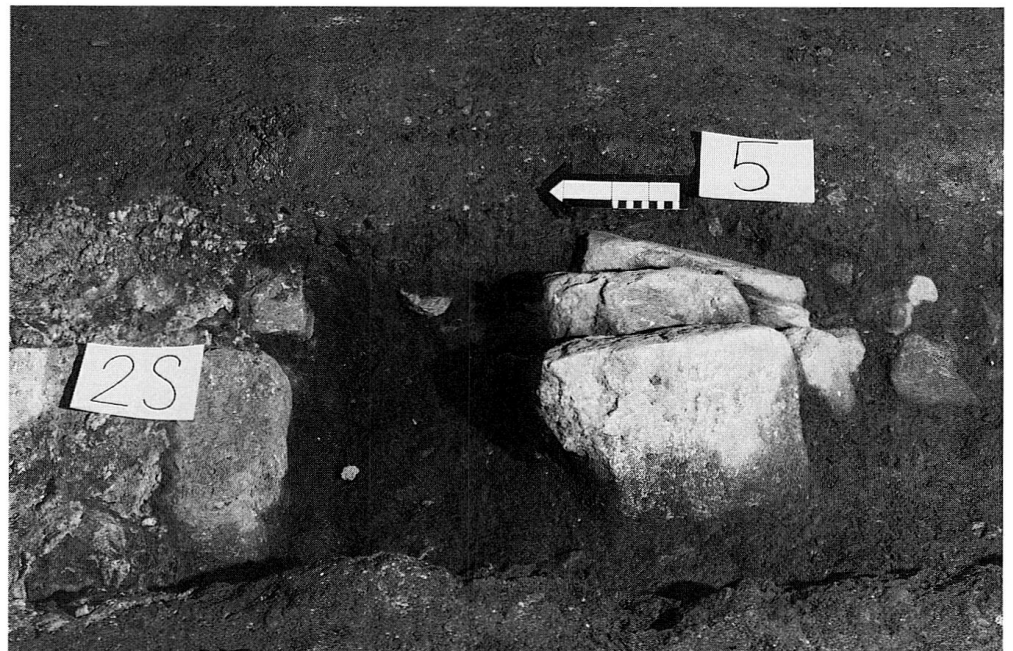
Abb. 11
Wegpflasterung (5) südlich
der Südmauer von Bau 2.

Längs der Kirchensüdmauer in einem Abstand von 40 cm stellten wir eine Reihe bis zu 40 cm grosser, gestellter und sich schuppig überlappender Steine fest, deren Nordkanten eindeutig eine gemeinsame Aussenflucht bilden (Abb. 11). An deren Innenseite schliesst kleineres, flachgelegtes Steinmaterial an, bei dem es sich offenbar um einen Mauerkerne handelt. Die Südverblendung fehlt. Die einzelnen Steine sind nur wenig in die Oberfläche des gewachsenen Bodens abgetieft und folgen dem nach Osten abfallenden Gelände. Diese Steinsetzung darf mit grösster Wahrscheinlichkeit als Rest einer *Wegpflasterung* längs der Kirchen-Südmauer interpretiert werden. Ein Vergleich mit den zeitgenössischen Wegverhältnissen zeigt, dass vor dem Strassenneubau der Weg von Wiler hinauf nach Richligen tatsächlich an der Südseite der Kirche vorbeiführte.²⁰

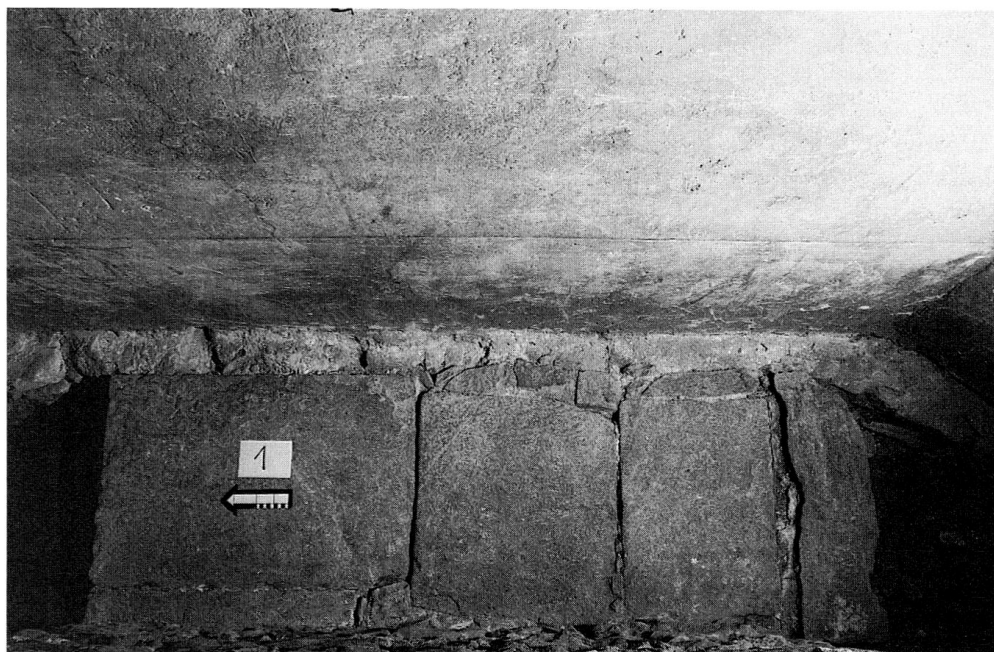
Abb. 12
Ursprünglicher Plattenboden
der Kirche von 1781 zwischen
Altarblock und Chor-Ost-
wand.

Bei den Grabungsarbeiten konnten wir zwischen Hochaltar und Chor-Ostmauer sowie vor der südöstlichen Wandnische Reste des ursprünglichen *Steinplattenbodens* aus Urner Gneis und des Verlegemörtels freilegen (Abb. 12).

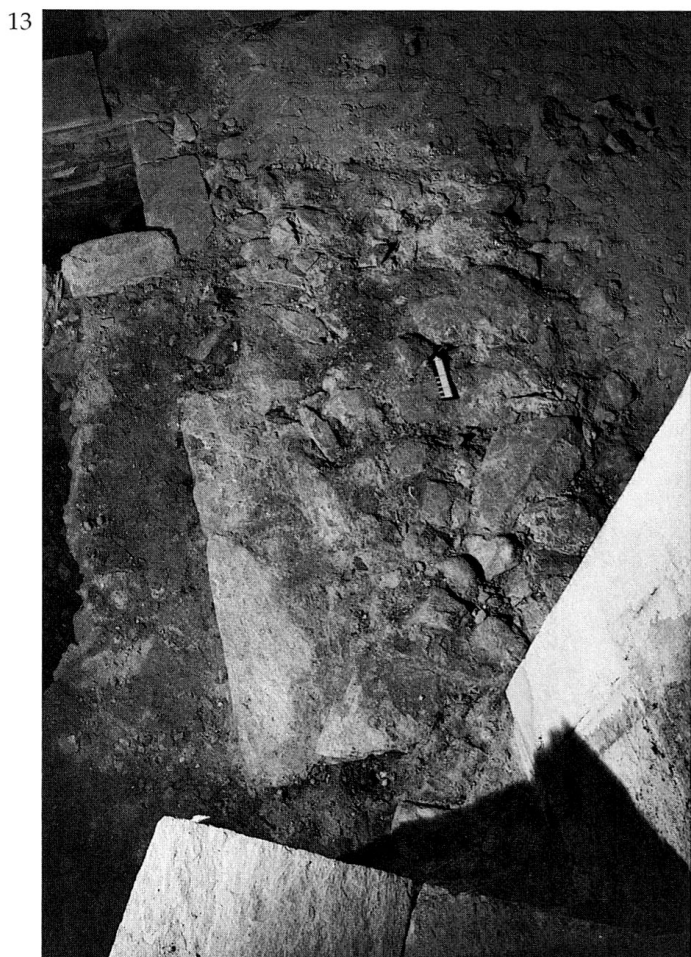
Abb. 13
Auflager der ursprünglichen
Chorstufenanlage im Bereich
des Triumphbogens der heuti-
gen Kirche.

Im Triumphbogenbereich fanden sich ausserdem die Auflagen dreier *Chorstufen* (Abb. 4+13).
