Die spätgotische Pfarrkirche Näfels, 1523 bis 1779 : archäologische Quellen zur Baugeschichte

Autor(en): **Schmaedecke, Felicia**

Zeitschrift: **Jahrbuch des Historischen Vereins des Kantons Glarus**

Band (Jahr): **82 (2002)**

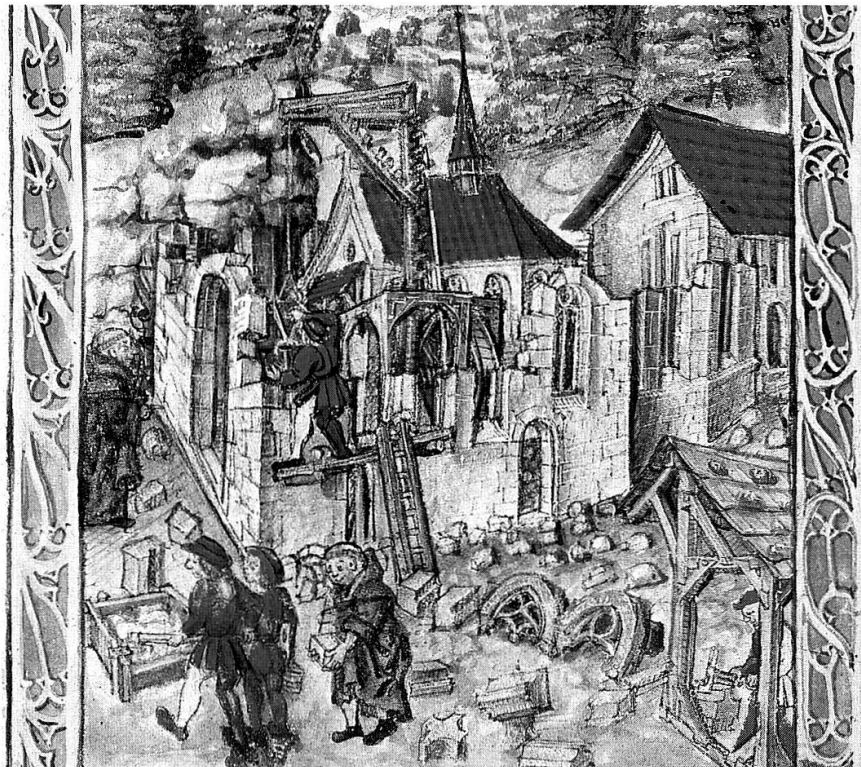
Abb. 3: Die Darstellung vom Bau der ersten Klosterkirche im Hof, Luzern, zeigt exemplarisch, wie der Neubau um den noch aufrecht stehenden Altbau herumgebaut wurde. Illustration aus der Chronik des Luzerners Diebold Schilling, 1513, Fol. 3r. (Korporationsverwaltung der Stadt Luzern)

²³ Illustration aus der Chronik des Luzerners Diebold Schilling, 1513, Fol. 3r. – Der Abstand zwischen Neubau und Altbau erlaubte in diesem Fall die Aufstellung eines Baukranes.

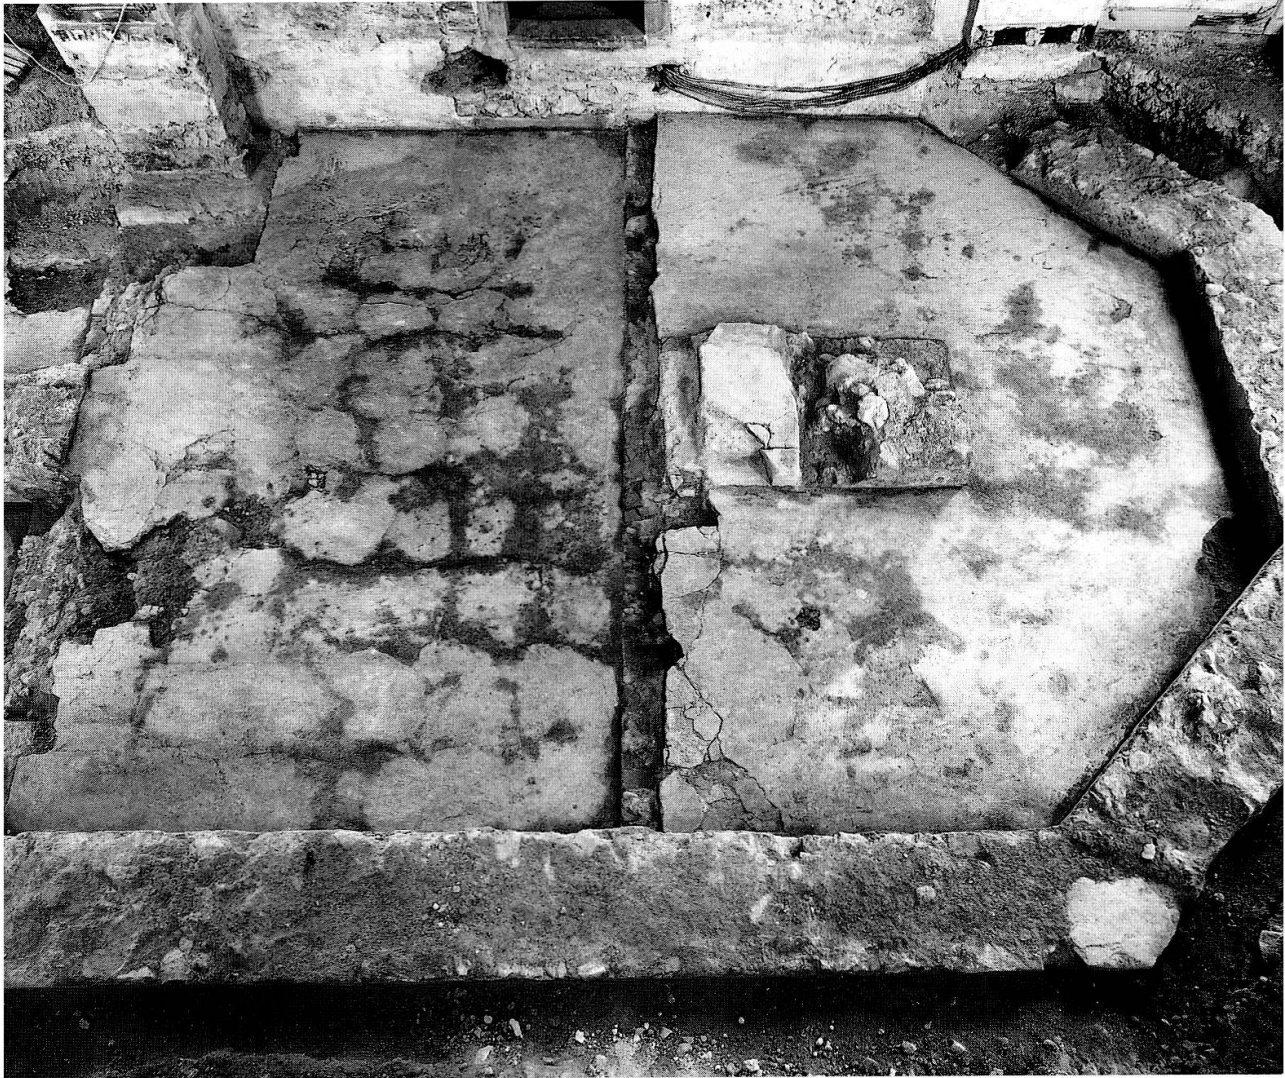
Abb. 8: Blick auf den Chor mit dem noch gut erhaltenen Mörtelstrich, dem um eine Stufe erhöhten Hauptaltar und der im Barock zugemauerten Tür in der Nordwand, erkennbar an der Fuge unterhalb und links der heutigen Tür. (Foto: D. und S. Fibbi-Aeppli)
