Augst, Insula 23: Ergänzungen zur Innenbebauung Grabungsergebnisse 1987: Befunde*

René Hänggi

Mit einem Beitrag von Peter Rebmann (S. 196–206)

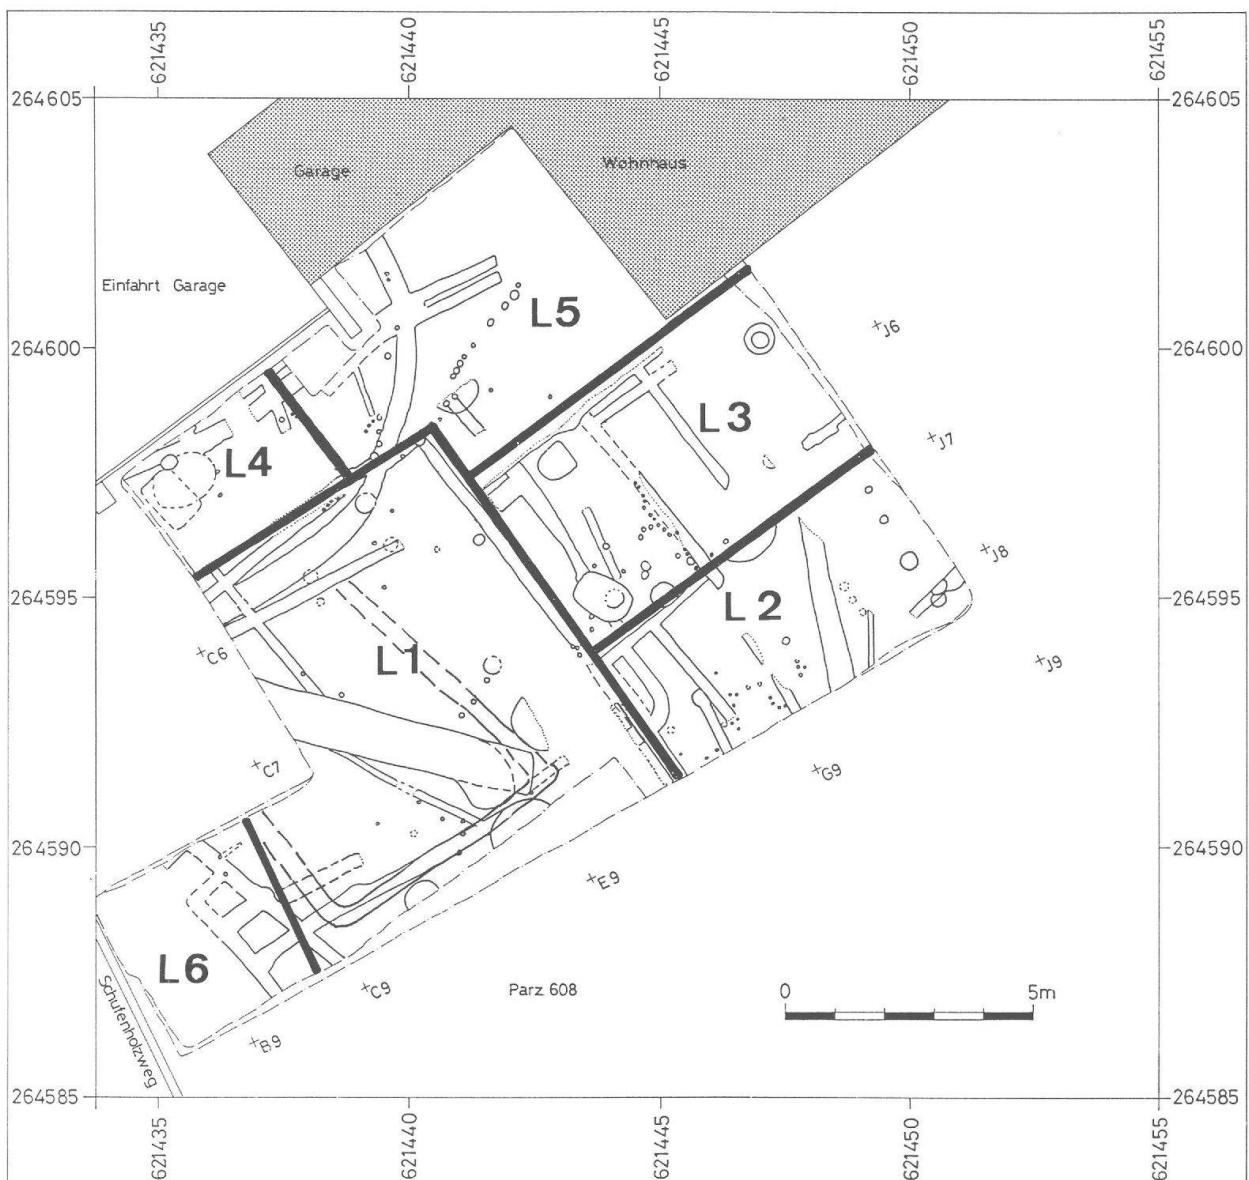
Abb. 5 Lage der lokalen Befundzonen innerhalb der Holzbauten; nach Schichtgrenzen rekonstruierte Holzbaustrukturen sind auf diesem Plan nicht eingetragen; vgl. dazu Abb. 6.

Die Art der Schichtsedimentation lässt sich also in sechs einzelne Grabungsregionen L1–L6 (lokale Befundzonen, Teilflächen) gliedern, die als Untereinheiten der Grabungsfläche, zumindest über einen gewissen Zeitraum hinweg, eine eigenständige Sedimentation aufzeigen und im folgenden als L1 bis L6 zitiert werden. Nach der Definition der lokalen Befundzonen (Abb. 4 und 5) seien ein paar Bemerkungen zur Verwendung der Bezeichnungen für Zeiteinheiten gestattet:

Im Westteil der Grabungsfläche L1 (vgl. Abb. 5) liegen die Schichten der 2. Holzbauperiode eingeschlossen zwischen dem gewachsenen Boden S15 und der jüngeren Deckschicht aus weissem Kalkguss S100 (vgl. Schichtabfolge Abb. 57; L1), die grabungstechnisch als Trennschicht diente. Über dem gewachsenen Boden S15 der Teilfläche L1 entstand, zumeist infolge Begehungsver Verschmutzung, eine Art Kontaktschicht S14, deren Tiefenwirkung nicht immer klar von S15 abzugrenzen war¹⁰. Die bläulich-grüne Lehmschicht S127 hob sich nicht von der Einfüllung des Wandgräbchens W11 ab und ist deshalb am ehesten als planierter Überrest der Holz-Lehmwand W11 zu interpretieren. Die darüberliegende brandige Schicht S126 muss beim Umbau, als Altmaterial der einstigen Kulturschicht, verschoben worden sein. Bei S96 (Profil b; Abb. 55) handelt es sich um die Abbruchspuren der Lehmwand W7; im Bereich des Wandgräbchens war der Lehm denn auch relativ sauber, vermischte sich dann gegen Süden mit dem Holzkohlematerial von S126 und erschien danach zunehmend verschmutzt. Dazu passt, dass auch S96 von planiertem, wohl aber verschlepptem Wandmaterial überlagert wird. Keine dieser Schichten überlieferte Anzeichen eines Flächenbrandes.

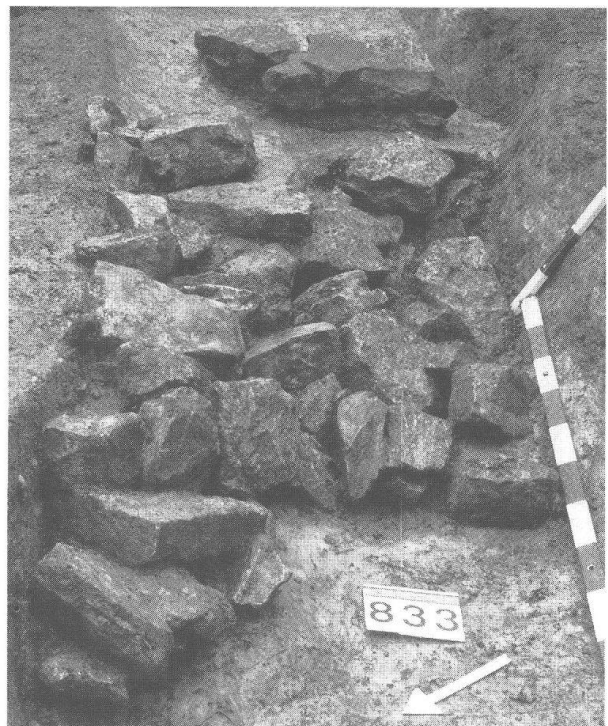
Abb. 14 Bruchsteine in der Grabenfüllung S112.

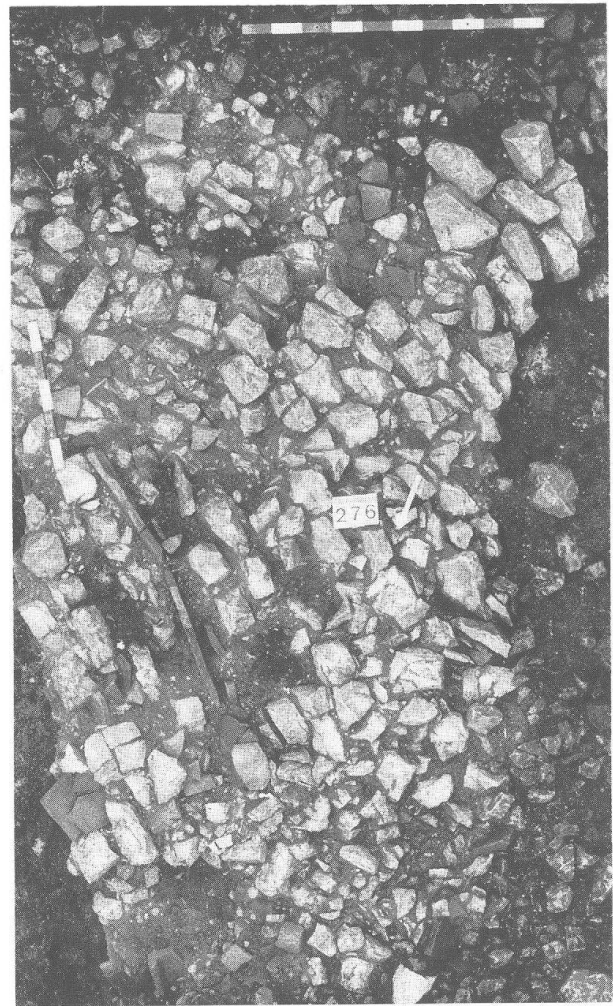
Abb. 17 Umgebaute MR 24 mit älterem Fundament; Südansicht (M. 1 : 20).

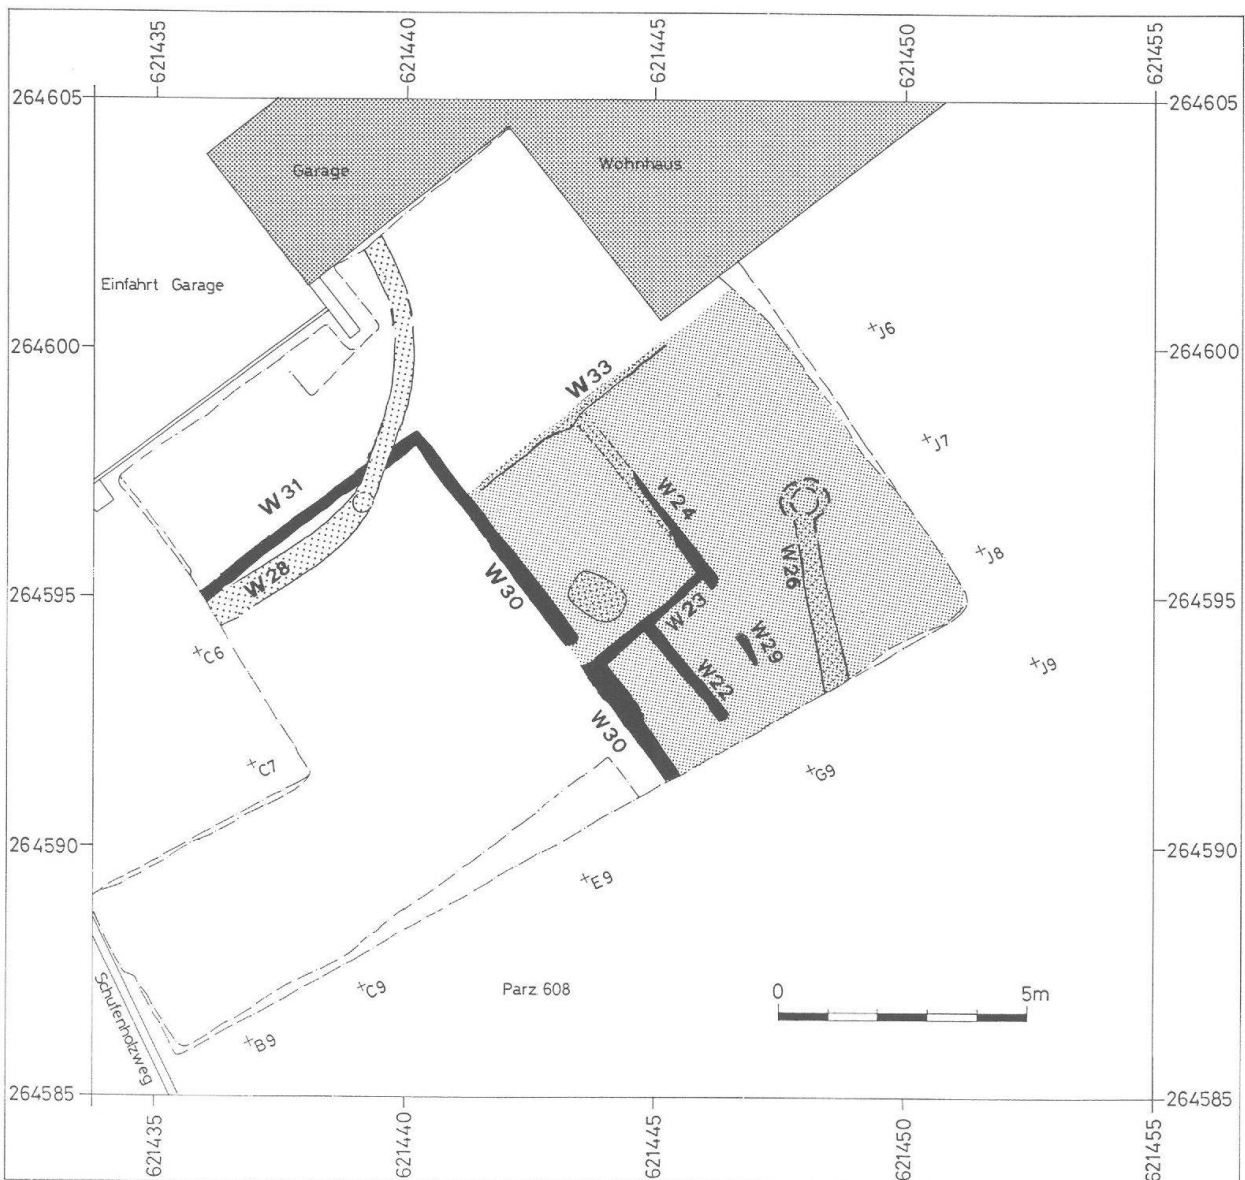
Abb. 19 Periode 3, Bauzustand 1: Ergänzungen mit einer nicht ausgezogenen Linie markiert; überbautes Gebiet mit Grundraster unterlegt.

Bauzustand 1 (Abb. 19; vgl. Abb. 6 S. 172):

Die älteste Bauphase von Periode 3 überdeckt als weisser Kalkgussboden im Westen L1 die Abbruchplanie der älteren Holzbauten. Fehlende Spuren tragender Konstruktionen sowie die Grösse der Fläche deuten sie als abgeschlossenen Innenhof. Den Gebäuderesten im Ostteil L2, L3 kann in diesem Zeitpunkt nur eine verschmutzte, kohlige Schicht zugewiesen werden, die sich fast über die ganze Fläche erstreckt und optisch keine räumlichen Unterteilungen zulässt. Offensichtlich scheinen eher kleinteilige Räume den Charakter des vorgefundenen Gebäudes bestimmt zu haben, wobei eine der seltenen Gruben (FK C04706) in einem etwas grösseren Raum gefunden wurde. Das mit W26 bezeichnete Gräbchen dürfte weniger mit Fundamentresten als mit der Wasserverteilung in Verbindung gebracht werden. Seine auffallende Breite

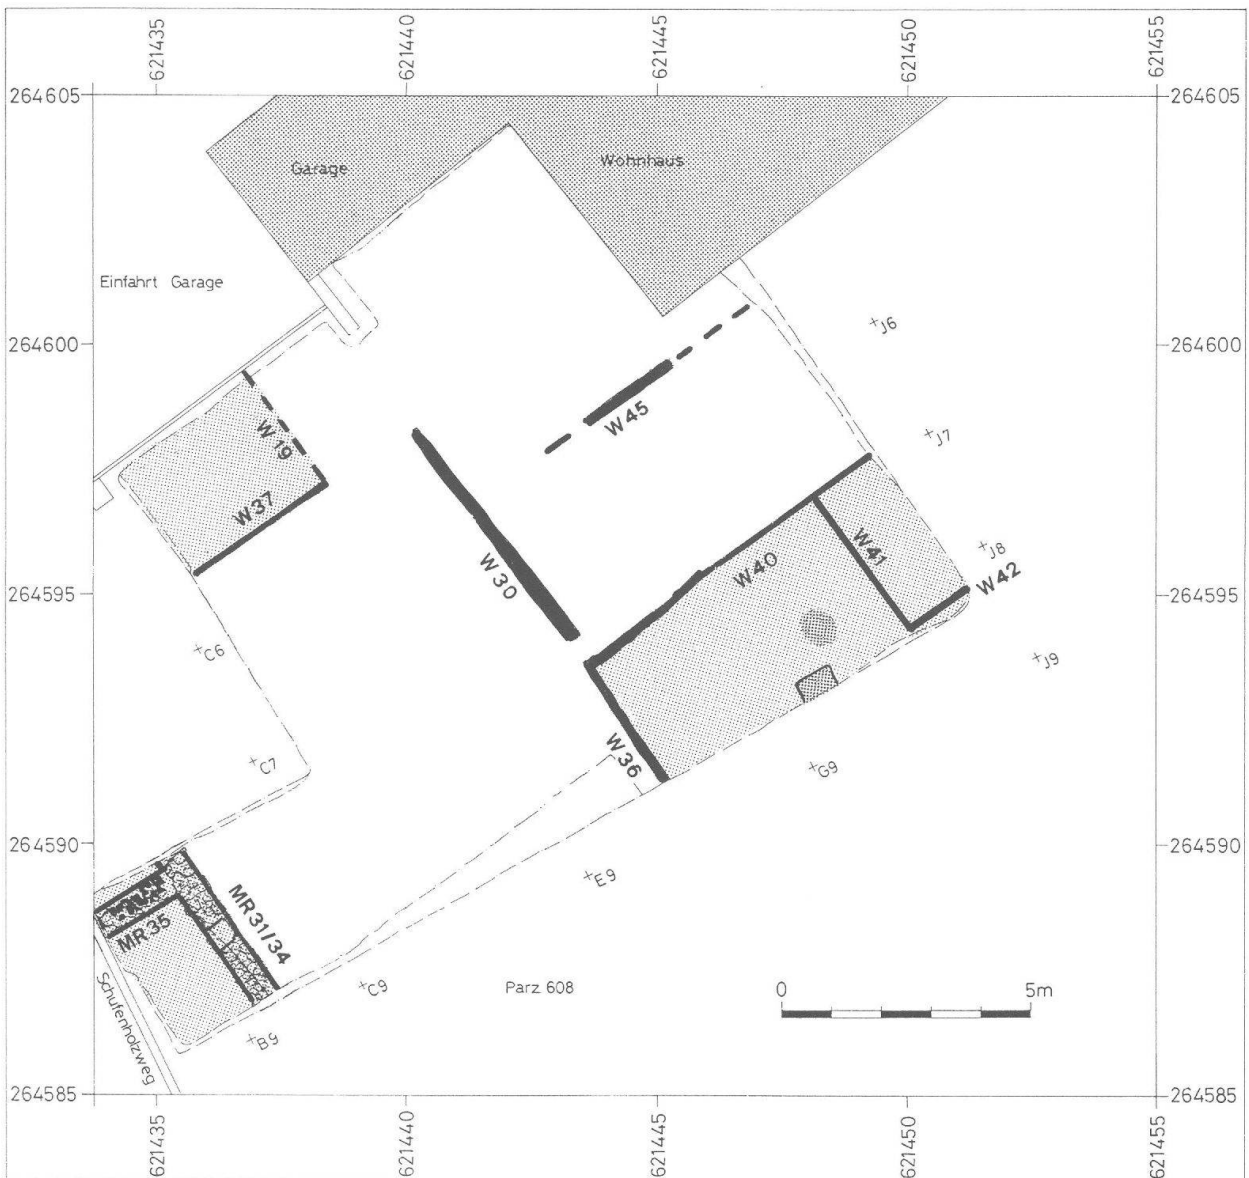
Abb. 21 Periode 3, Bauzustand 3: Ergänzungen nach Schichtgrenzen schwarz ausgezogen; unsichere Verlängerungen gestrichelt angegeben; Feuerstelle (eckig) und Grube (rund) mit dunklerem, Innenräume mit einem etwas helleren Grundraster unterlegt.

Bauzustand 3 (Abb. 21; vgl. Abb. 6 S. 172):

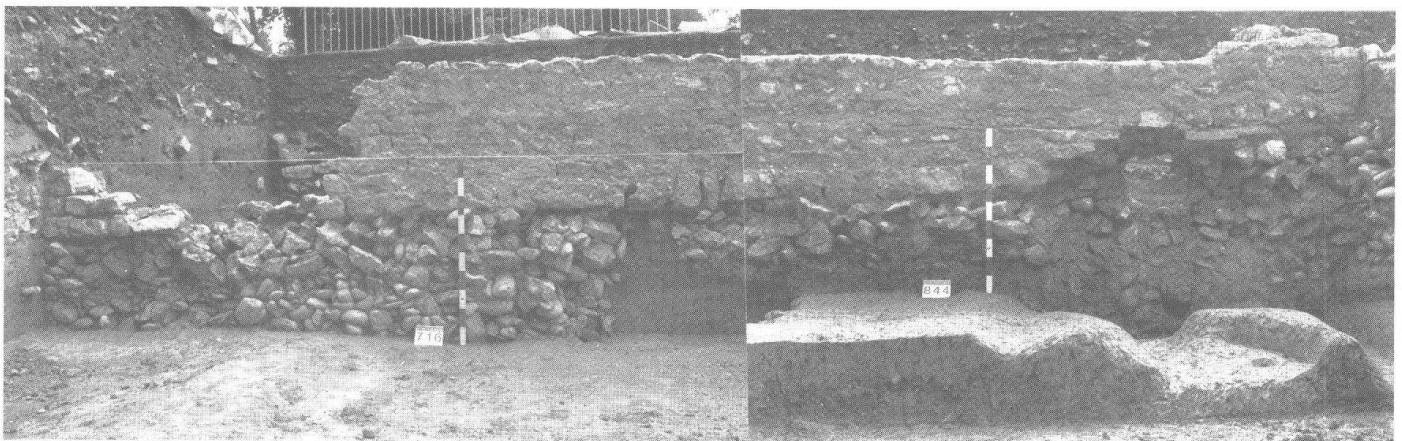
Abb. 29 Periode 3, Bauzustand 4: MR 2 (M. 1:40), Südansicht.

MR 2 (Abb. 29)

Fundament: Fundamentkörper aus Bollensteinen und vereinzelt Kalkbruchsteinen lose, aber in zwei verschiedenen Arbeitsgängen in separaten Baugruben eingebracht. Konstruktionsart eher für geringere Belastungen geeignet.

Aufgehendes: Vollfugig gemauertes Kalkbruchsteinmauerwerk, welches beidseitig verputzt war, die Mauer UK steigt von der Mauermitte an gegen MR 13. Verputz haftete nur noch stellenweise am Mauerwerk.

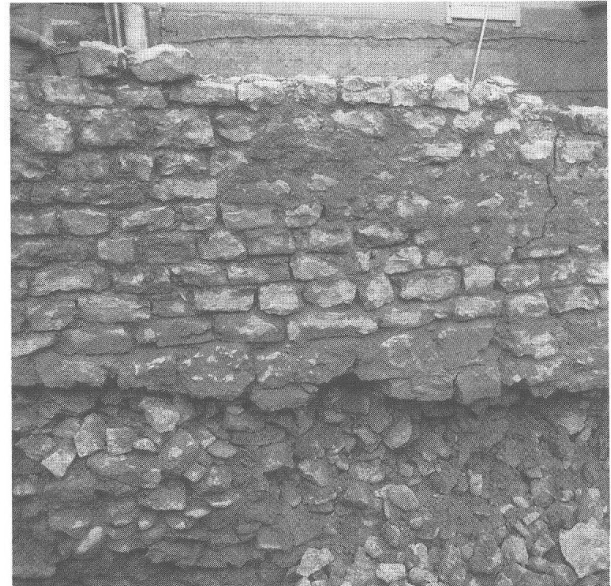
Abb. 31 Periode 3, Bauzustand 7: MR 4, Nordansicht.

MR 4 (Abb. 31)

Fundament: Fundamentkörper aus Kieselbollen und Kalkbruchsteinen vermischt in den Fundamentgraben eingebracht, deutet auf keine sehr hohe Belastung hin (beim Abtrag in den angrenzenden Räumen brachen laufend Fundamentpartien aus, schliesslich stürzte dann die Mauer ein).

Aufgehendes: Kompaktes, sauber gemauertes Kalkbruchsteinmauerwerk in gleichmässig starken Schichten erstellt. Noch 8-9 Schichten erhalten. Wandflächen mit Resten von rötlichem Ziegelmörtelverputz.

Bemerkungen: Fundament und Aufgehendes stammen aus 2 verschiedenen Bauphasen.

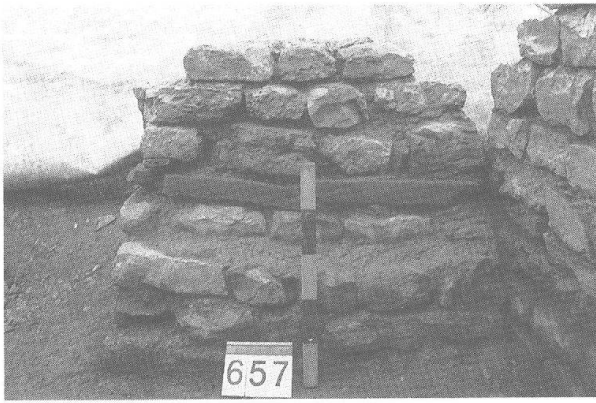
Abb. 36 Periode 3, Bauzustand 7: MR 11, Nordansicht.

MR 11 (Abb.36)

Bemerkungen: Das Ziegelband von MR 5 zieht in MR 11 weiter, ebenso die Tuffsteine, so dass MR 11 die Ecke von MR 5 bildete. MR 11 wurde in MR 8 eingebaut, wobei auch hier der bei MR 1 beobachtete Türanschlag festzustellen war.

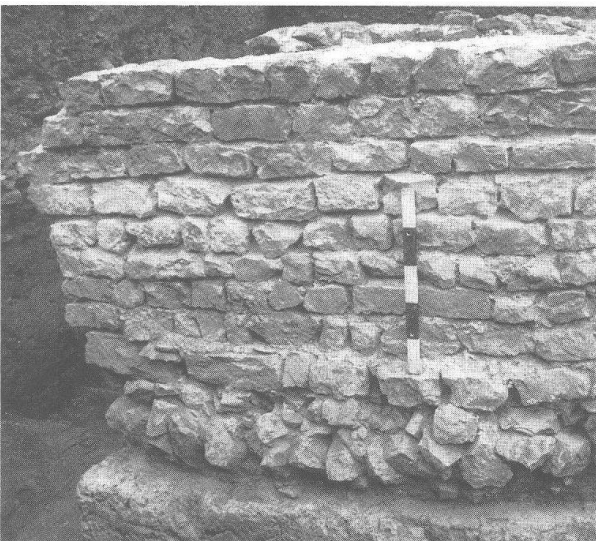
Abb. 39 Periode 3, Bauzustand 8: MR 14 ohne Verputz, Ansicht von Süden.

MR 14 (Abb. 39)

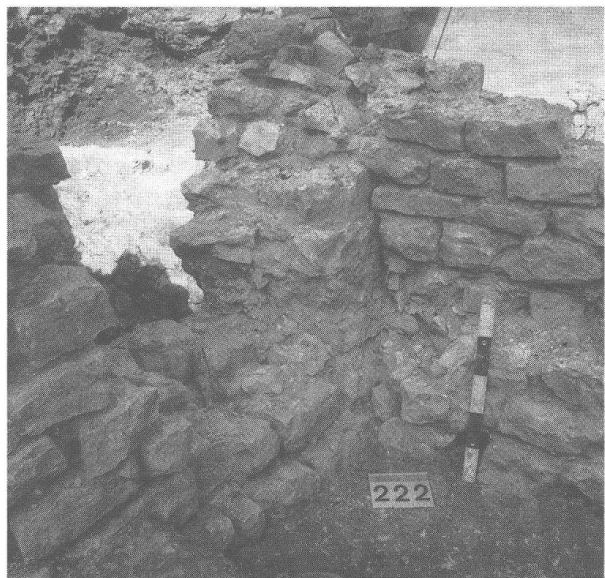
Abb. 41 Periode 3, Bauzustand 8: Ecke MR 15/16; mit einem Teil der beim Umbau aufgemauerten, beim Abbau aber ausgebrochenen MR 16; Blick nach Norden.

MR 16 (Abb. 41)

Bemerkungen: Die verwendeten Steine stammen wohl von Mauerabbruchmaterial.

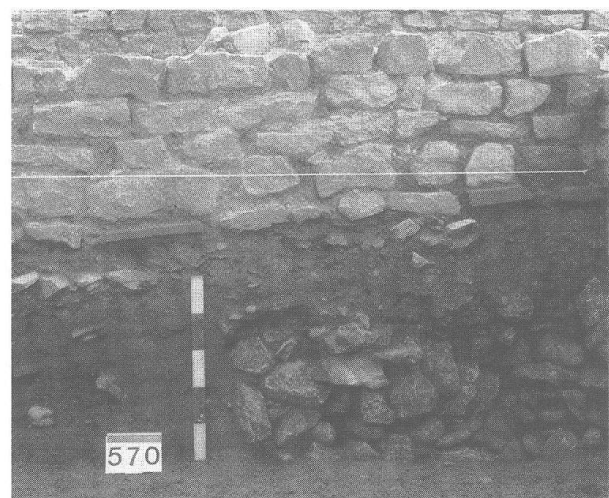
Abb. 44 Periode 3, Bauzustand 6: MR 22; Südansicht.

MR 22 (Abb. 44)

Bemerkungen: Struktur des vorhandenen Mauerwerks zeigt mögliche An- und Umbauarbeiten. Mauerstärke und Fundament-Qualität deuten auf geringe Tragfähigkeit. MR 22 und MR 27 waren im Verband gemauert.

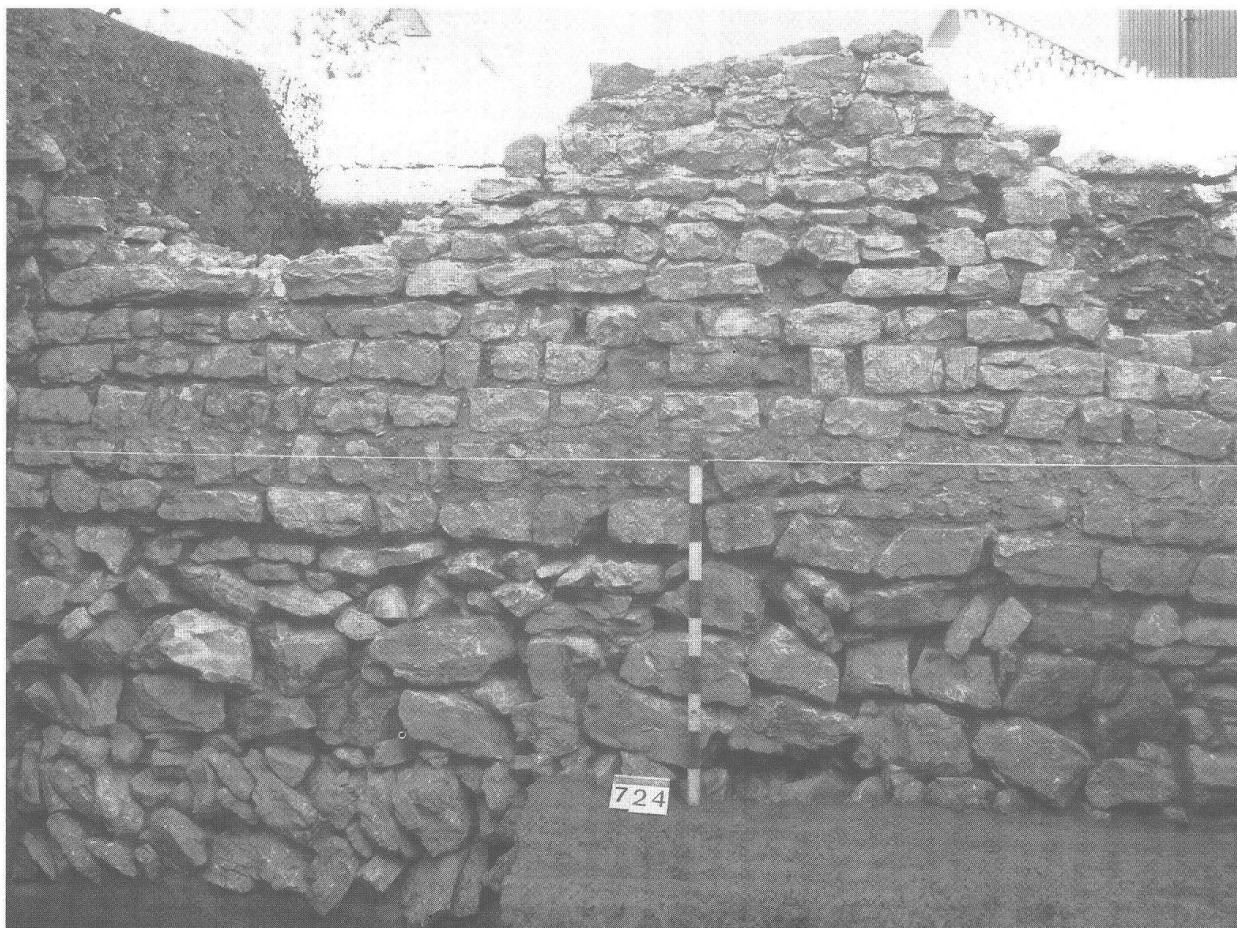
MR 26 (Abb. 48)

Fundament: In Schichten eingebrachte Kalkbruchsteine von unterschiedlicher Grösse; keine Vermörtelung. Die Mächtigkeit des Fundamentes deutet auf eine starke Belastung hin (Tragwand, Aussenwand?).

Abb. 48 Periode 3, Bauzustand 4; MR 26; Nordansicht.

Aufgehendes: Restschichten von aufgesetztem Kalkbruchsteinmauerwerk auf MR 26 (vgl. Abb. 46) sind vollfugig im Verband gemauert. Bei unterschiedlichem Steinformat war das Mauerwerk besonders sorgfältig ausgeführt.

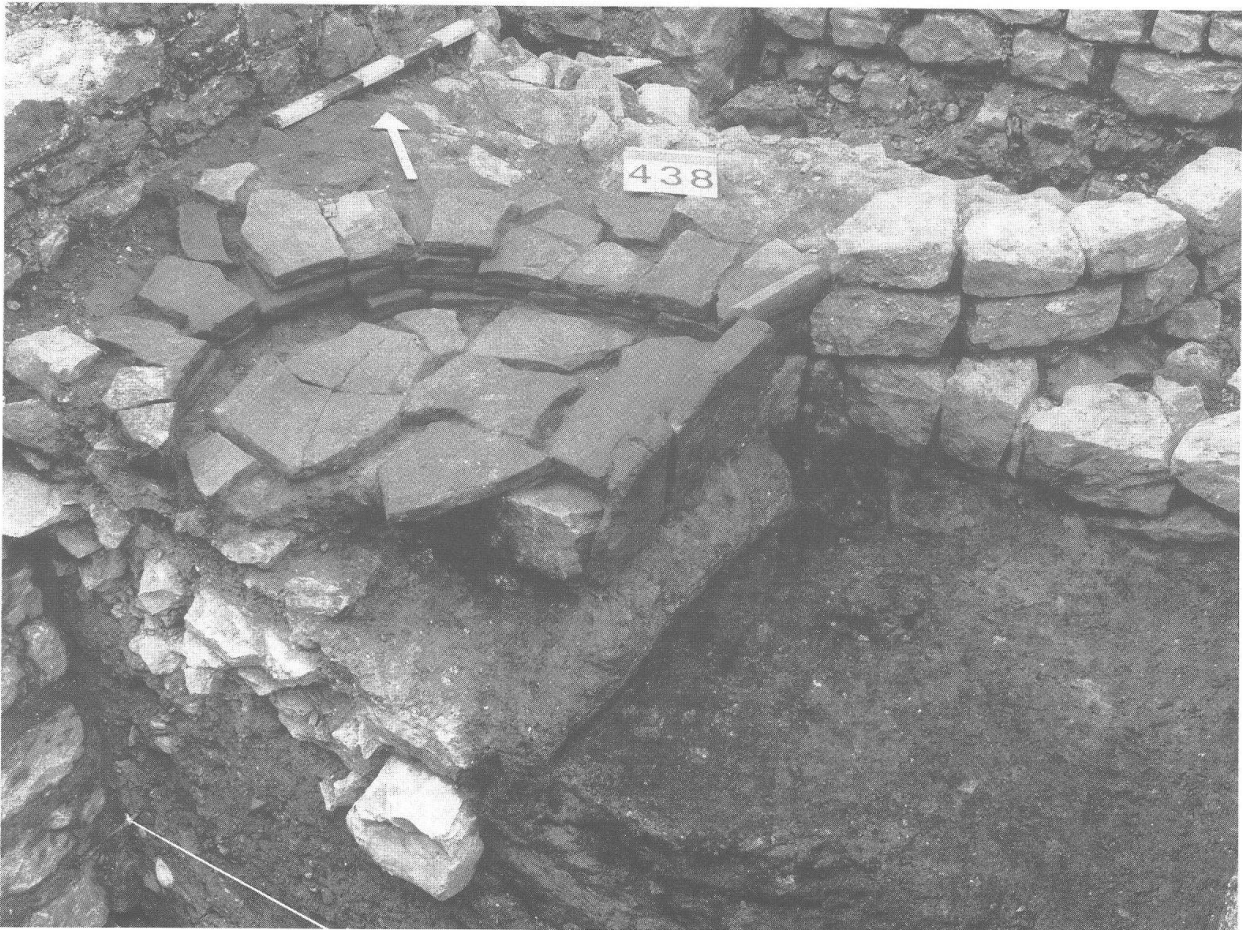
MR 29 (Abb. 50)

Gemauerter und hinterfüllter Unterbau zu Herstelle und 2 restliche Steinschichten eines Backofens.

Abb. 50 Periode 3, Bauzustand 8: MR 29; Podest mit Herdstelle und 2 erhaltenen Steinlagen des Backofenunterbaus; Blick nach Nordosten.
