Artikel: Mauern in wechselhafter Beziehung : erste Ergebnisse der Baudokumentation in der Curia von Augusta Raurica 2017-2021
Autor: Friz, Simon / Hufschmid, Thomas
DOI: <https://doi.org/10.5169/seals-1046691>

Mauern in wechselhafter Beziehung. Erste Ergebnisse der Baudokumentation in der Curia von Augusta Raurica 2017–2021

Simon Friz und Thomas Hufschmid

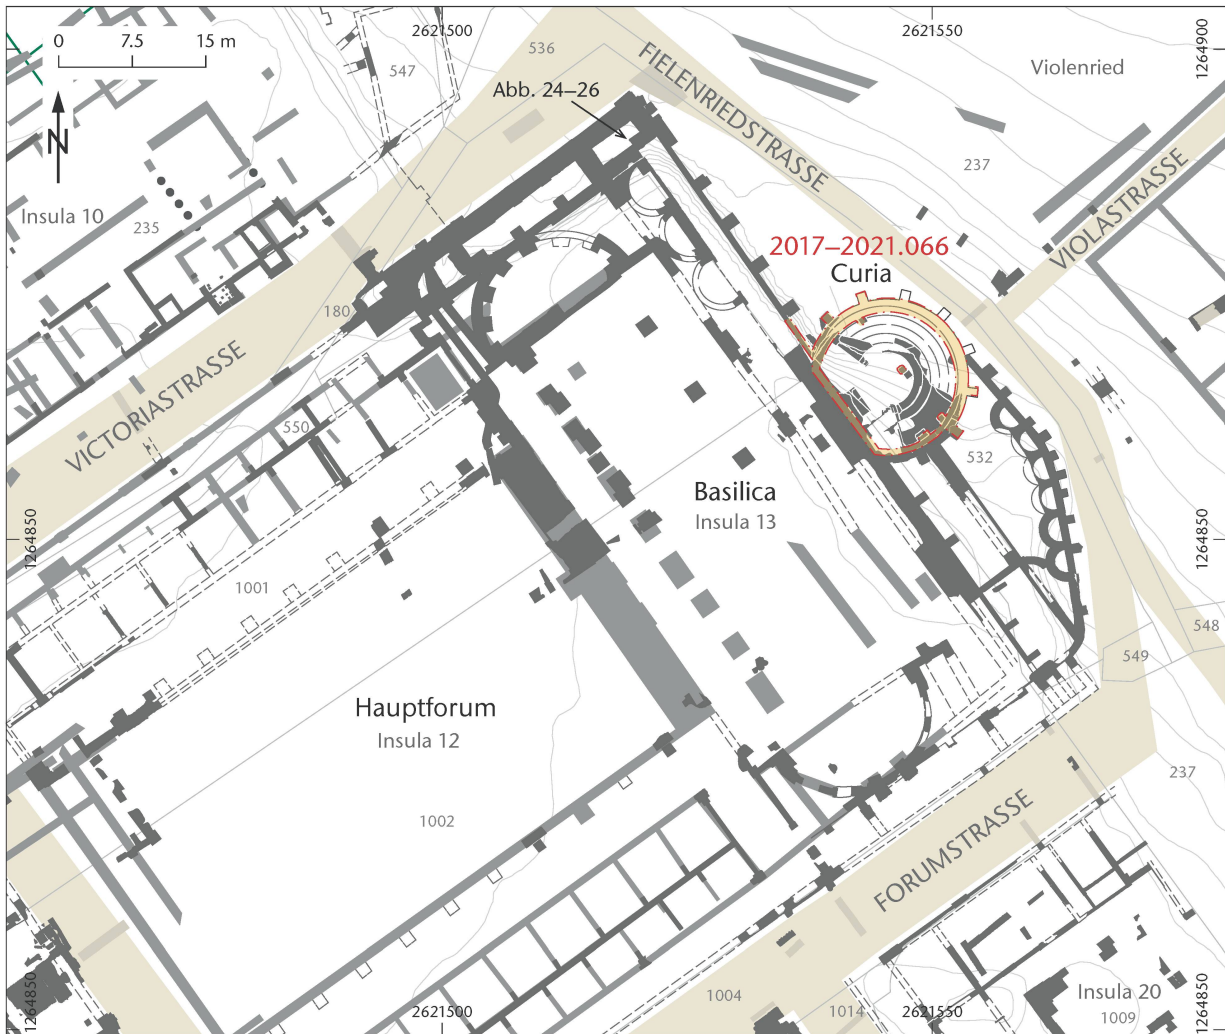
Abb. 2: Augst BL, Curia (Interventionen 2017–2021.066). Situationsplan der nordöstlichen Forumshälfte mit der Basilica und der daran angebauten runden Curia. M. 1:700.

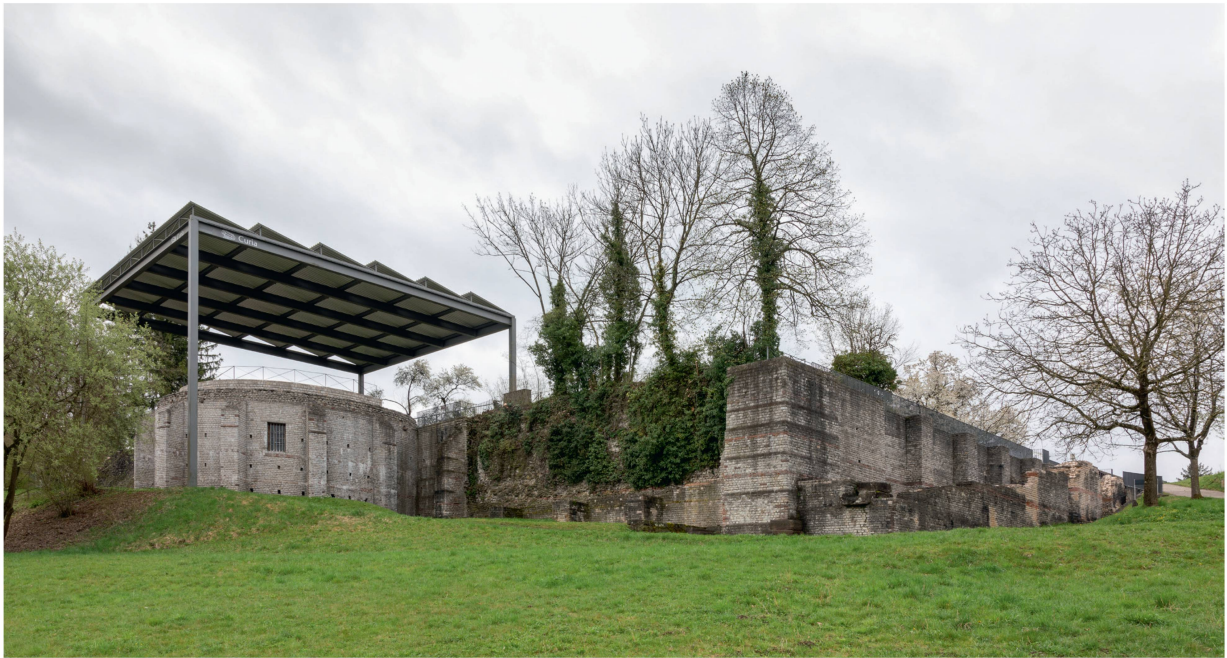
Abb. 3: Augst BL, Curia (Interventionen 2017–2021.066). Die Curia und die Basilicastützmauer vom Violenried her gesehen. Seit dem Jahr 2000 ist die Curia mit einem Schutzdach versehen. Blick von Norden.

prägenden Ziegeldurchschüssen und dem beachtlichen, zum Teil durch restaurierte Aufmauerungen aus dem letzten Jahrhundert ergänzten Bauvolumen bildet sie heute noch ein wichtiges Gelände- und Identifikationsmerkmal innerhalb der Ruinen von Augusta Raurica (Abb. 3).

worden war, liess R. Laur-Belart diese kurzerhand auf der neu geschaffenen Betonplattform als moderne Baukonstruktion rekonstruieren. Es sind somit die markanten und sehr massiven Eingriffe aus der Zeit R. Laur-Belarts, die das heutige Erscheinungsbild der Curia weitgehend bestimmen (vgl. Abb. 3). In diesen Kontext gehört auch der Umstand, dass 1966 der originale Kalkmörtelboden zu einem grossen Teil mit einem in Beton gegossenen Belag überdeckt worden ist. Im Rahmen späterer restauratorischer Eingriffe wurde im Winter 1986/87 dieser Boden mit Leichtbeton übergossen und mit einem zusätzlichen Ziegelplattenbelag versehen, bevor schliesslich Ende des 20. Jahrhunderts das heute noch vorhandene Bodenniveau aus Holzwerkstoffplatten darüber eingebaut wurde. Durch diese verschiede-

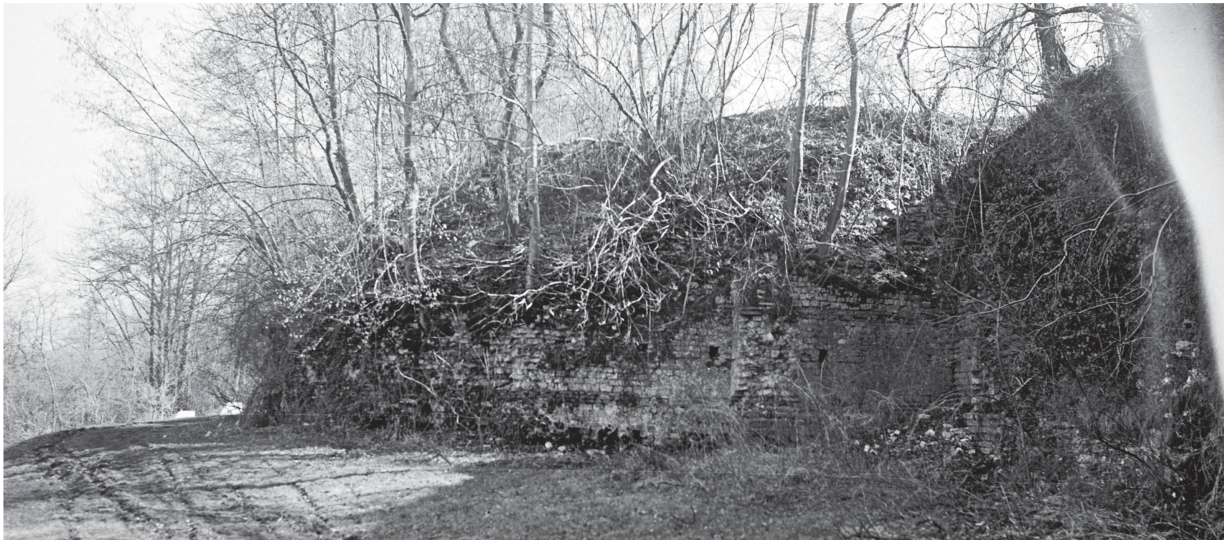
Abb. 6: Augst BL, Curia (Intervention 1941.053). Überwachsene und im unteren Teil noch unausgegrabene Ruine der Curia (Bildmitte) mit den Überresten der angrenzenden Basilicastützmauer (MR 32, rechte Bildhälfte). Zustand vor den Freilegungs- und Restaurierungsarbeiten 1961. Blick von Nordwesten.

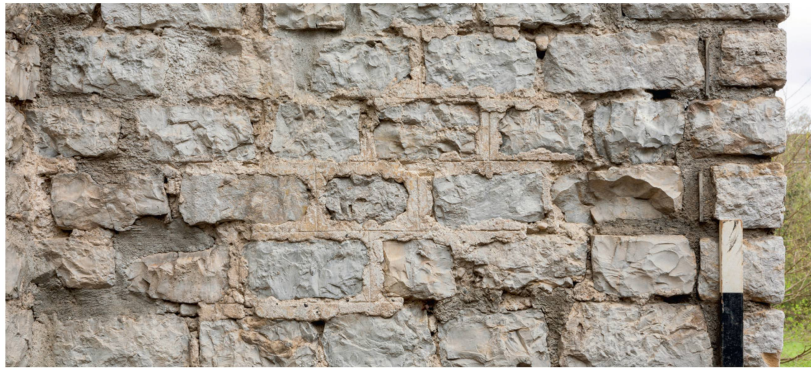
Abb. 7: Augst BL, Curia (Intervention 2021.066). Blick von Süden an Stützpfiler MR 7c mit erhaltenen Resten der Pietra-Rasa-Oberfläche und eingeritzten Fugenstrichen.

Auf der Aussenseite der Curiamauer lässt sich feststellen, dass zumindest in der ersten Bauphase eine *Pietra-Rasa*-Technik mit eingeritztem Fugenstrich zur Anwendung kam. Dies ist in den unteren Bereichen der Aussenmauern stellenweise heute noch zu sehen, insbesondere im Abschnitt MR 1g und am Stützpfeiler MR 7 (Abb. 7). Die gute Erhaltung in diesem Bereich erklärt sich durch die nachträgliche Aufhöhung der Terrassen im Südosten der Curia (vgl. Abb. 2; 29), wodurch die erwähnten Zonen der Curiaaussenmauer bereits in römischer Zeit unter den Boden gekommen sind. Folglich hat sich dort der *Pietra-Rasa*-Verputz, der auch die Ziegelbänder sichtbar liess, hervorragend erhalten. Im Unterschied dazu ist das Innere des Curiauntergeschosses ursprünglich verputzt und weiss bemalt gewesen, sodass die dort ebenfalls vorhandenen Ziegelbänder dementsprechend nicht sichtbar waren. Dies geht auch aus der Dokumentation der Ausgrabung von 1961 hervor (Abb. 8)¹⁵.

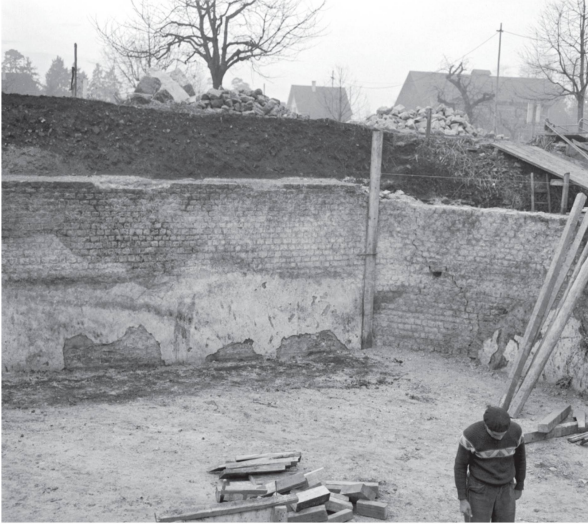
Abb. 8: Augst BL, Curia (Intervention 1961.060). Foto während der Freilegung des Curiainnern im Jahre 1961. Blick von innerhalb an die rückwärtige Curiamauer MR 9 und die nordwestliche Ecke, gebildet aus MR 1 und MR 9. Gut erkennbar sind die zu diesem Zeitpunkt noch grossflächig erhaltenen weissen Verputzreste an den verschiedenen Mauern. Das römische Gelniveau liegt noch ca. 1,60 m tiefer.

Augenfällig sind die an wenigen Stellen noch erhaltenen Verputzreste, bei denen sich eine obere, weissliche und eine untere, leicht gröbere und eher beige erscheinende Schicht erkennen lassen. Die vor der Reinigung im Jahre 2021 rötlich erscheinende Farbe von Putz und Mauerwerk ist weder der Verwendung eines Ziegelschrotmörtels (*opus signinum*)²⁵ noch der Hitzeeinwirkung beim Brand der Curia geschuldet²⁶, sondern stellt das Resultat eines grossflächigen Befalls durch Actinobakterien der Gattung *Rubrobacter* dar (vgl. Abb. 17)²⁷. Dass die Mauern des Untergeschosses zum Zeitpunkt der Freilegung noch zu grossen Teilen weiss verputzt gewesen sind, erschliesst sich sowohl aus alten Grabungsfotos (vgl. Abb. 8) als auch aus einem Tagebucheintrag von

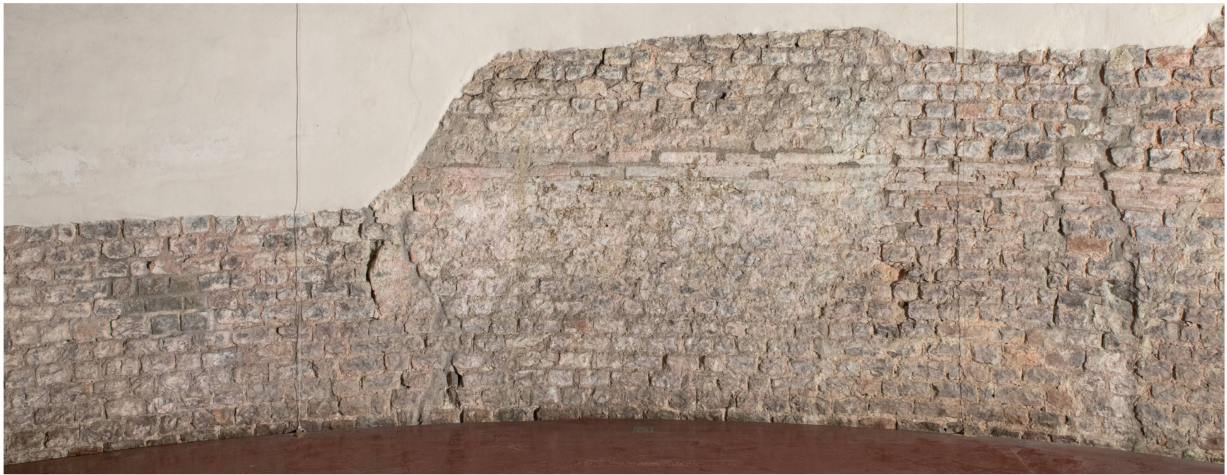
Abb. 9: Augst BL, Curia (Intervention 2021.066). Innenraum, Blick von Westen auf die antik zugemauerte Fensteröffnung (Fenster 2) im zentralen Mauerabschnitt MR 1e. Die vertikal gespannten Schnüre markieren die Mittelachsen der aussen gelegenen Stützpfiler MR 5 und MR 6.

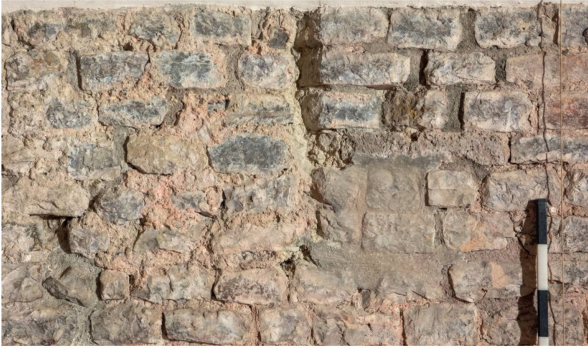
Abb. 10: Augst BL, Curia (Intervention 2021.066). Innenraum, Blick auf das östliche Fenstergewände (Fenster 1) und die sekundäre Zumauerung (links im Bild) in Abschnitt MR 1c. Die drei noch erhaltenen, schräg in einem Winkel von 135° abgehenden Gewändequader sind nach Entfernen der modernen Zementrestaurierung deutlich sichtbar. Unmittelbar rechts davon, direkt unterhalb des Gewändes gibt sich ein modern zugemauertes antikes Balkenloch durch den langen Deckstein aus Quelltuff zu erkennen (Beilage 1,7).

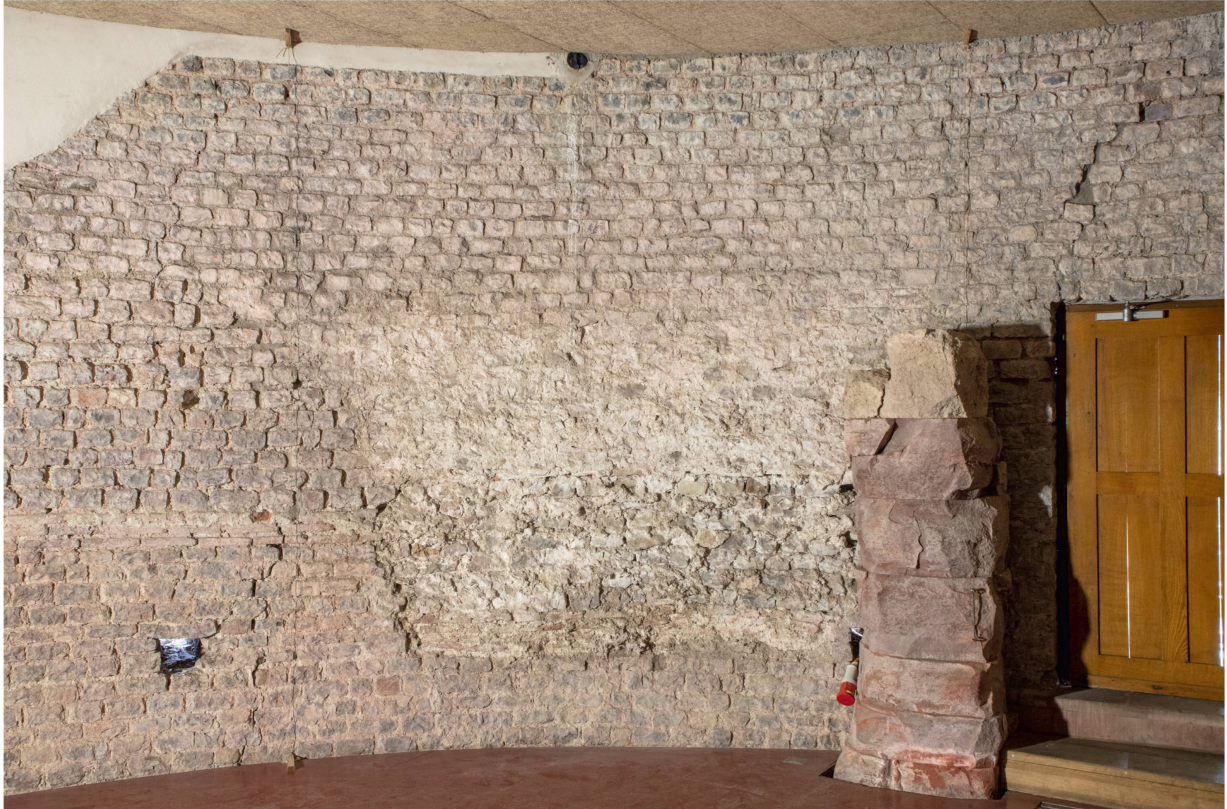
Abb. 12: Augst BL, Curia (Intervention 2021.066). Innenraum, Blick auf die Fensterzumauerung in Abschnitt MR 1g, unmittelbar östlich der modernen Eingangstür (Beilage 1,33–35). Zwischen der Tür und der Zumauerung des Fensters ist der vor die Mauer MR 1 gestellte Werksteinpfeiler erkennbar (Beilage 1,23), der abgesehen vom obersten erhaltenen Kalksteinquader ausschliesslich aus Buntsandstein besteht.

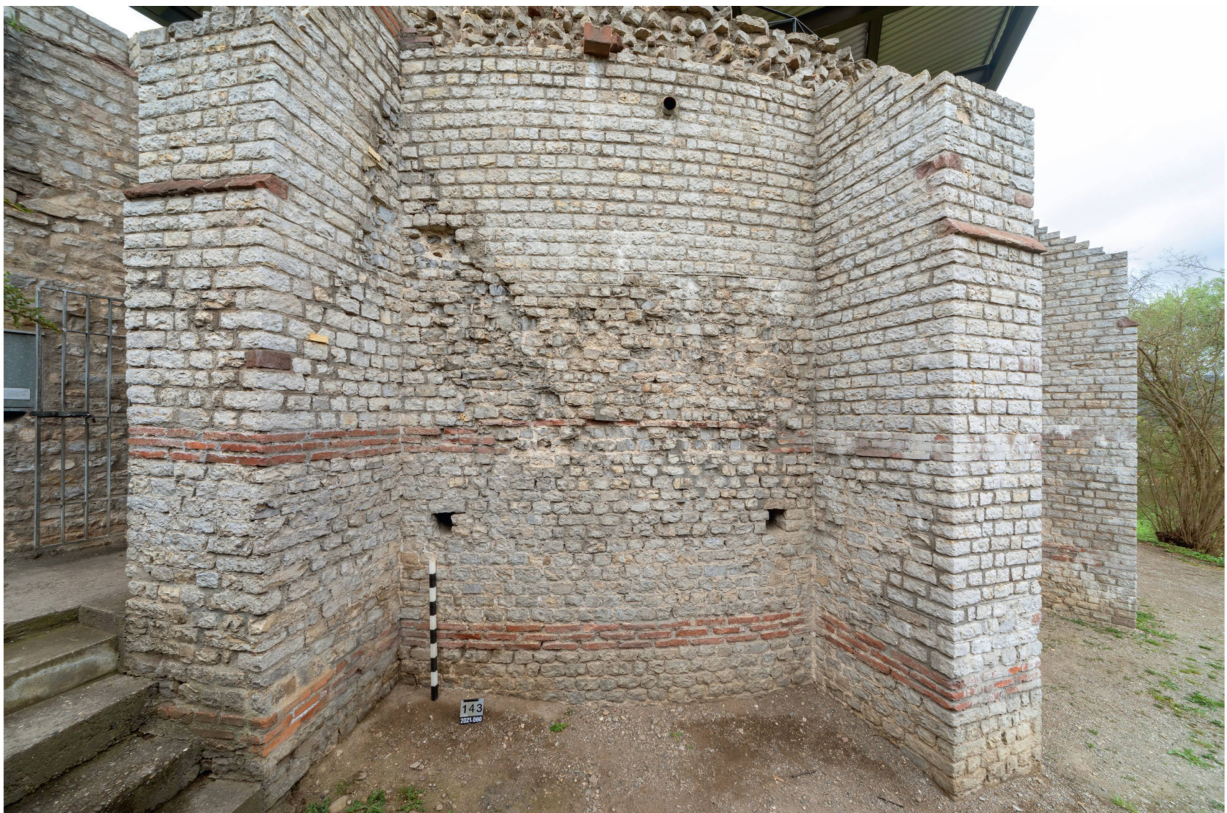
Abb. 13: Augst BL, Curia (Intervention 2021.066). Aussenseite, Blick von Südosten an den Abschnitt MR 1g. Das zwischen den Stützpfeilern MR 8 und MR 7 befindliche zugemauerte Fenster (Fenster 3) (Beilage 2B,8) ist nicht nur dank der Baufugen, sondern auch durch das qualitativ schlechtere Steinmaterial deutlich ablesbar. Vermutlich wurden nach dem Brand die noch brauchbaren, aber durch die Hitze geschwächten Handquader wiederverwendet.

13 Dass aber bei der Untersuchung von 1907/08 noch fünf Ziegelbänder an der Curia vorhanden waren, erkennt man in der von Karl Stehlin erstellten Aussenabwicklung der Curiamauer (Z-Nr. 1908.060.8013: Dokumentation im Archiv Augusta Raurica; vgl. auch hier Abb. 13). Das oberste liegt auf Höhe des Gelniveaus des oberen Curiageschosses, während das drittoberste sich ungefähr auf Höhe des Gelniveaus des Curiauntergeschosses befindet (hier Abb. 21, P 3, P 6 und P 7 im Verhältnis zum antiken Innenniveau von P 5). Dieses oberste Band ist heute nur noch als Rekonstruktion über dem Eingang zum Untergeschoss zu sehen. Es weist zum zweitobersten (= oberstes heute noch erhaltenes Band; Beilage 1,20) einen ungefähr doppelt so grossen Abstand auf wie die übrigen Ziegelbänder untereinander. Der auf dieser Höhe noch erhaltene Rücksprung aus gefasteten Sandsteinen an Pfeiler MR 8 (hier auf Abb. 13 rosarot eingezeichnet) trägt zusätzlich zur Gliederung der Mauerstruktur bei, wobei ab dieser Höhe das Mauerwerk einer jüngeren Bauphase der Curia angehört (siehe die Ausführungen dazu unten S. 176).

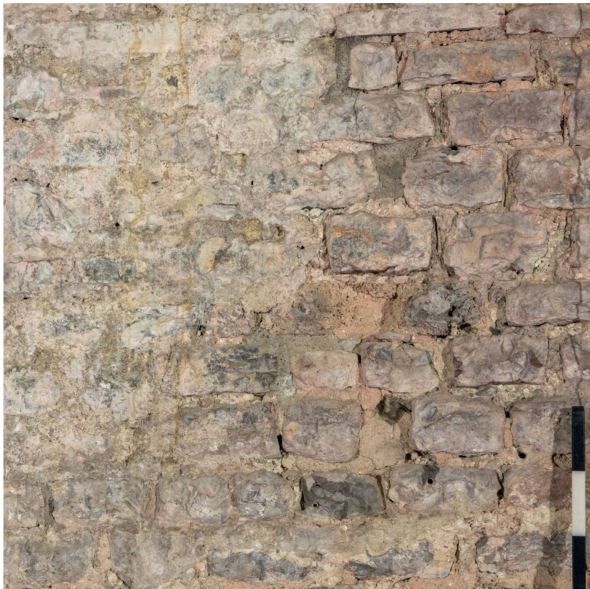
Abb. 14: Augst BL, Curia (Intervention 2021.066). Innenraum, Blick von Südwesten auf die südöstliche untere Ecke der Fensterzumauerung (Fenster 2) in Abschnitt MR 1e (Beilage 1,32). Eine Schneiderfuge und der Deckstein aus Quelltuff lassen das über zwei Steinlagen reichende antik zugemauerte Balkenloch erkennen (Beilage 1,11).

Direkt über dieser Steinlage sind mehrere Balkenlöcher erkennbar (Beilage 1,2–14), die zwei Steinlagen hoch sind und jeweils von einem breiteren Handquader, der das ca. 0,15 m weite Balkenloch überdeckt, abgeschlossen werden (Abb. 14). Rund 1,50 m höher lässt sich ein zweites Niveau von Balkenlagern beobachten (UK bei ca. 292,95 m ü. M.), die in ihrer Ausführung und horizontalen Verteilung mit denjenigen der unteren Lage weitgehend übereinstimmen. Dies spricht für eine Verwendung als Balkenlager eines Baugerüsts. Soweit erkennbar sind alle Balkenlöcher der oberen Lage bereits bei Bauabschluss in römischer Zeit zugemauert worden (Beilage 1,15–18), während von denjenigen der unteren Lage drei heute offen sind (Beilage 1,5.13.14) und mindestens drei modern zugemauert wurden (Beilage 1,7–9). Bei Fenster 2 in Mauerabschnitt MR 1e kann trotz der späteren Zumauerung und der damit zusammenhängenden Zer-

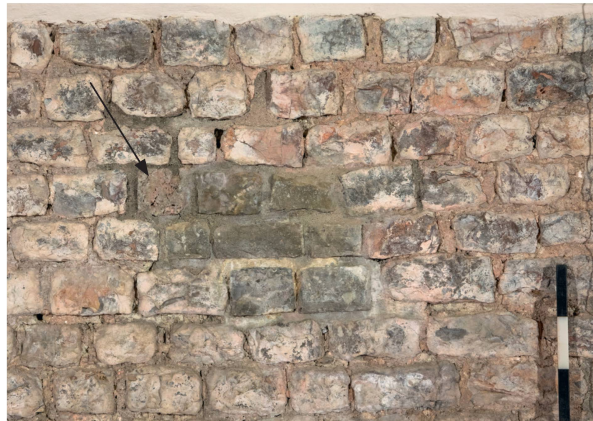
Abb. 15: Augst BL, Curia (Intervention 2021.066). Innenraum, das modern zugemauerte Balkenloch in Abschnitt MR 1d (Beilage 1,9) kann in Übereinstimmung mit den anderen modern zugemauerten Balkenlöchern in diesem Mauerbereich (Beilage 1,7–9) dank des Rests des Tuffdecksteins, der Höhenlage und der Position im Verhältnis zum nächst liegenden Stützpfiler eindeutig identifiziert werden (Pfeil). Tuffsteine finden sich bei der Curia ausschliesslich in Verwendung als Decksteine für Balkenlöcher. Die moderne Zumauerung der Balkenlöcher erfolgte vermutlich im Zusammenhang mit den Restaurierungsarbeiten der frühen 1960er-Jahre.

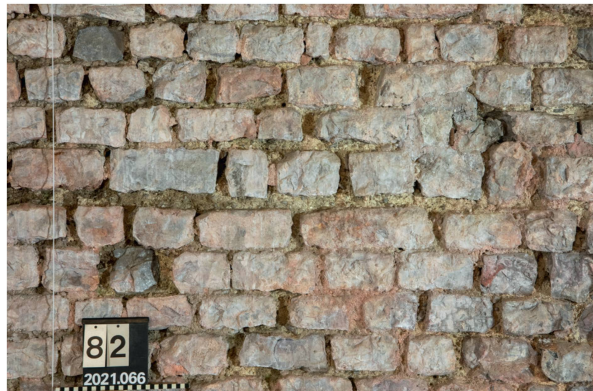
Abb. 16: Augst BL, Curia (Intervention 2021.066). Innenraum, Detailaufnahme der breiten Mörtelfuge (Beilage 1,21) im ursprünglichen Mauerwerk des Tambours MR 1 (hier der Bereich in Abschnitt MR 1m). Die vertikal gespannte Schmur entspricht der Mittelachse HP 17 (Beilage 1) von Stützpfiler MR 10.

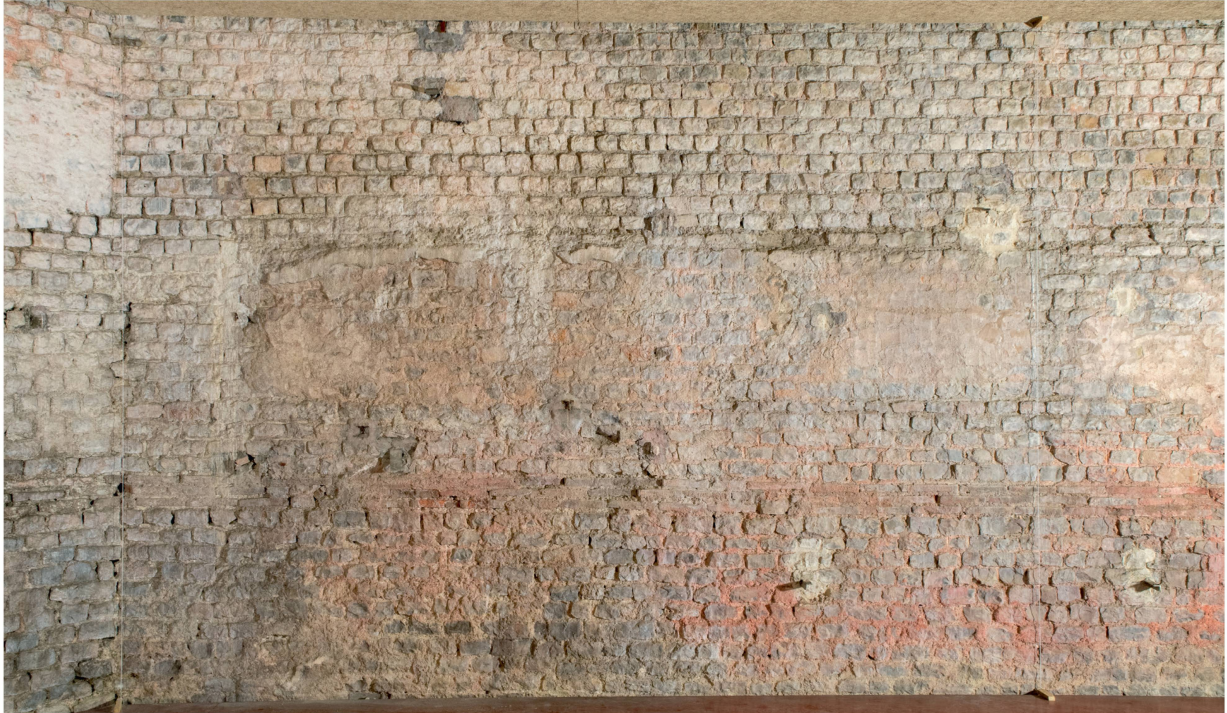
Abb. 17: Augst BL, Curia (Intervention 2021.066). Innenraum, Blick von Nordosten auf die rückwärtige Curiamauer MR 9. Links im Bild die Verbindung zur Tambourmauer MR 1 (mit sekundärer Einzahnung von MR 9 in der unteren Hälfte), rechts endet der Bildausschnitt knapp vor dem grossen, wegen seines Gewichts einstweilen noch an der Wand befestigten Bodenmosaik aus Insulae 41/47 (Beilage 2A; vgl. Abb. 33).

Mauer MR 9 (Abb. 17; Beilage 2A) ist die gerade verlaufende, basilicaseitige Rückwand des unteren Curiageschosses.

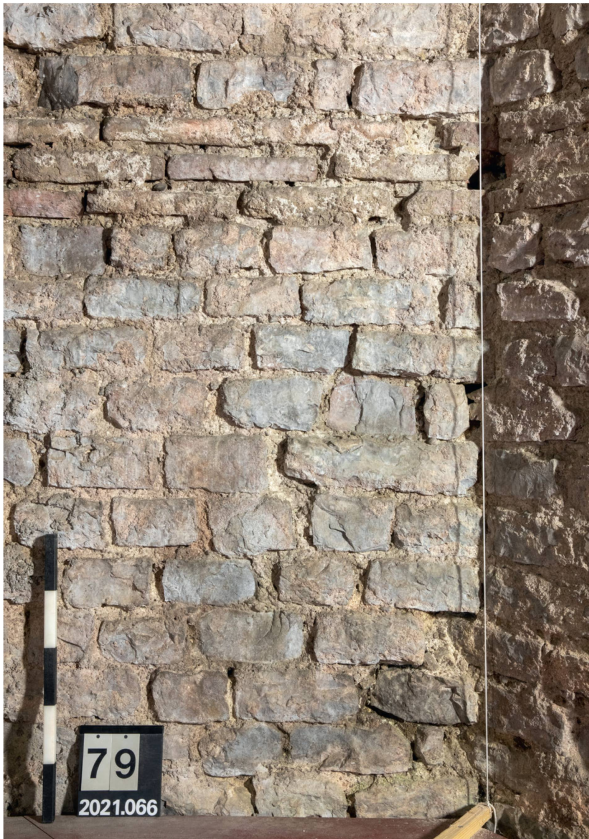
Abb. 18: Augst BL, Curia (Intervention 2021.066). Innenraum, Blick von Norden auf den unteren Mauerbereich von MR 1m und an die Verbindung zur rückwärtigen Curiamauer MR 9. Die leicht abgekippten Steine und die zum Teil hohl gebliebenen, zum Teil vermörtelten Ausbrüche zeigen, dass MR 9 nachträglich in MR 1m eingezahnt worden ist. Bei dem hierfür nötigen Ausbruch wurden verschiedene Handquader des Schalenmauerwerks von MR 1m herausgerissen oder verschoben.

Die von den Mauern MR 1 (Abschnitt MR 1m) und MR 9 gebildete südöstliche Ecke weist einige Auffälligkeiten auf. Drei Steinlagen unterhalb des Ziegelbands von MR 1 lässt sich eine Flickstelle erkennen, bei der die Schalenquader leicht schräg zu MR 9 hin abfallen (Abb. 18; Beilage 1,26). Ein Negativabdruck im Mörtel und ausgebrochene Fragmente im erwähnten Ziegelband von MR 1 weisen deutlich darauf hin, dass die Ziegel von Mauer MR 9 nachträglich eingezahnt wurden, womit die rückwärtige Curiamauer (MR 9) einen späteren Einbau darstellt (Abb. 19). Oberhalb des Ziegelbands, ebenfalls im Anschlussbereich an Mauer MR 9, zeichnet sich in der Mauerschale eine klare Baufuge ab, die nach Osten hin getrept nach oben verläuft und die von

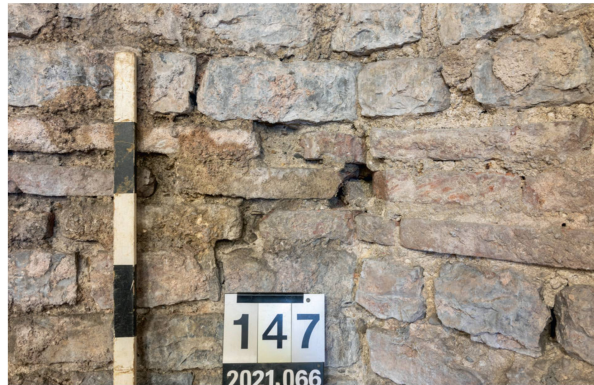
Abb. 19: Augst BL, Curia (Intervention 2021.066). Innenraum, Detailaufnahme des Eckverhältnisses der Ziegelbänder von MR 1m und MR 9. Der Ziegel der mittleren Ziegellage von MR 1m (links) wurde partiell ausgebrochen, um an dieser Stelle das Ziegelband von MR 9 (rechts) einzuzahnen zu können. Wie der Mörtelstopfen an der Ausbruchstelle zeigt, kam es, zumindest auf Ebene der Mauer-schalen, aber trotzdem nicht zu einem richtigen Verband, sodass MR 9 hier an MR 1m anstösst.

Angesichts der angeführten Indizien vertreten wir die Auffassung, dass die heute sichtbare, rückwärtige Curiamauer MR 9 *nachträglich* in die ursprünglich *kreisrunde* Curia eingebaut worden ist. Dabei ist im Südosten in MR 1 (Abschnitt MR 1m) die Anschlusszone aufgebrochen worden, um dort die Schale der neu errichteten MR 9 mit der bestehenden Mauerschale von MR 1 zu verbinden. Um einen festen Anschluss zu erreichen, wurde die Kontaktzone der beiden Mauern im Verband ausgeführt und der dadurch entstandene Ausbruch in MR 1 ausgeflickt, was die Reparatur an der entsprechenden Stelle in MR 1m (Beilage 1,26.27) und die Verbindung mit den ausgebrochenen Stellen im Ziegelband (Beilage 1,20; vgl. Abb. 19) erklärt.

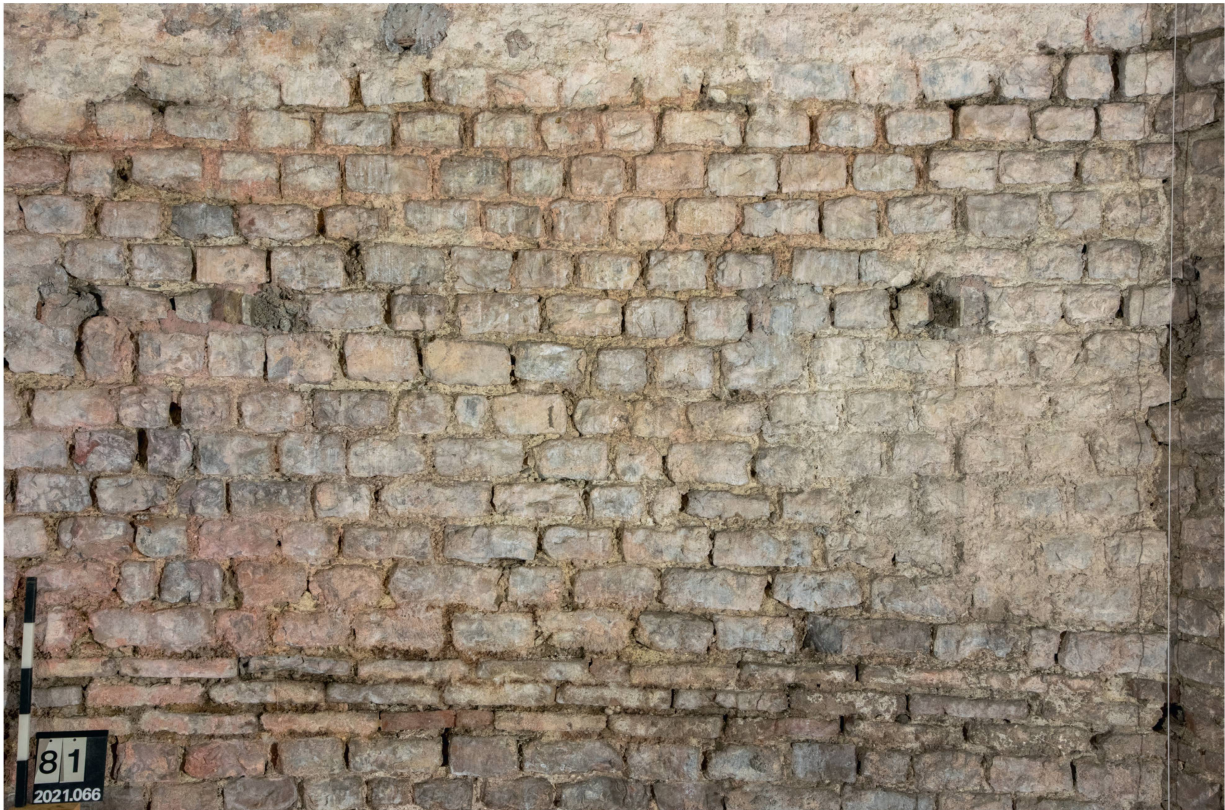
Abb. 20: Augst BL, Curia (Intervention 2021.066). Innenraum, Blick von Norden an den Mauerbereich oberhalb des Ziegelbands in Abschnitt MR 1m mit Eck-situation zu MR 9 (rechts im Bild). Die Struktur und die Steingrößen weisen darauf hin, dass hier verschiedene Veränderungen am Schalenmauerwerk stattgefunden haben. In der linken Bildhälfte in der Mitte ist die breite Mörtelfuge der ursprünglichen Bauphase von MR 1 zu erkennen (Beilage 1,21). Gegen Süden (rechts) bricht diese Fuge ab und die Quader des Schalenmauerwerks sind kleiner und mit mehr Mörtel versetzt (Beilage 1,27), noch weiter rechts knicken die Fugen leicht nach oben ab und die Steinhäupter sind mit Mörtel verschmiert (Beilage 1,39.40). Im Bereich der unteren sechs Steinlagen stösst die Mauerschale von MR 1m an MR 9 an, danach bilden die beiden Schalen einen Eckverband.

einer Reparatur oder einem Umbau in MR 1 stammen dürfte (Abb. 20; Beilage 1,27). Innerhalb dieser «Flickstelle» fällt eine weitere Zone im Schalenmauerwerk von MR 1 auf, die sich durch eine mörtelverschmierte Oberfläche und unregelmässig eingeritzte Fugenstriche auszeichnet (Beilage 1,39; vgl. Abb. 20). Oberhalb dieser Zone scheinen die Steinlagen zum links angrenzenden Bereich hin leicht nach oben versetzt (Beilage 1,40); es scheint sich um eine weitere Reparatur zu handeln.

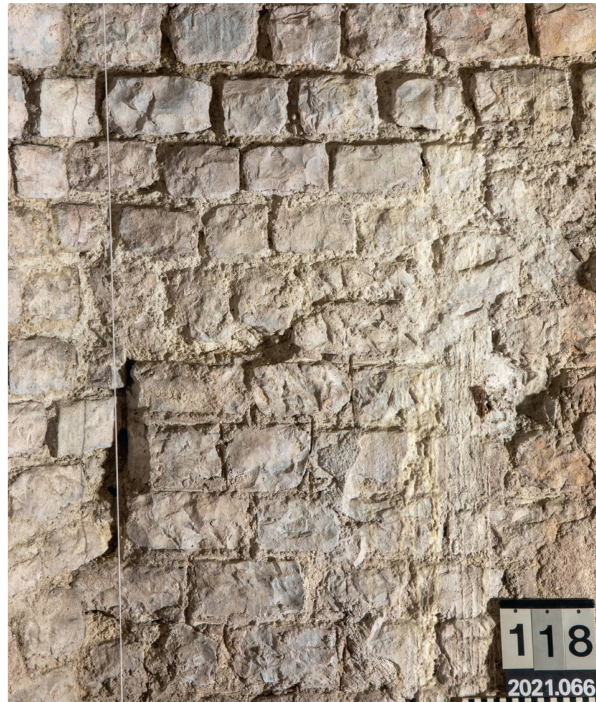
Abb. 23: Augst BL, Curia (Intervention 2021.066). Innenraum, Blick an die rückwärtige Curiamauer MR 9 beim Anstoss an die Tambourmauer MR 1m. In der unteren Bildhälfte links drei übereinanderliegende Handquader (Beilage 2A,9), die offenbar einst an einen Werksteinquader anstiessen, dessen Ecke sich beim untersten Quader in Form eines Negativabdrucks im Kalkmörtel erhalten hat. Oberhalb ist über vier Steinlagen eine Reparatur im Schalenmauerwerk erkennbar, die vom Entfernen eines weiteren Werksteinquaders stammen könnte.

Der zweite Reparaturbereich, der durch mörtelverschmierte Steinhäupter gekennzeichnet ist (Beilage 1,39.40), dürfte eine spätere Reparatur darstellen, die im Zusammenhang mit einem Umbau steht, bei dem es zur Entnahme eines oder mehrerer Werksteinquader kam, die ursprünglich an der Verbindungsstelle von MR 1 und MR 9 ins Mauerwerk der rückwärtigen Curiamauer eingelassen gewesen sein müssen. Auf diesen Befund weist eine über drei Steinlagen hinweg verlaufende Vertikalfuge am südöstlichen Rand von Mauer MR 9, die wir als Negativ eines einst anstossenden, über 0,30 m mächtigen Steinquaders interpretieren möchten (Abb. 23;

Beilage 2A,9). Die Reparatur mit dem mörtelverschmierten Bereich in MR 1m (Beilage 1,39) dürfte mit grösster Wahrscheinlichkeit der Reparatur in MR 9 entsprechen (Beilage 2A,10) und vom Entfernen ebendieser(s) einst hier vor-

46 Zum Baubefund vgl. auch oben S. 172 mit Abb. 23.

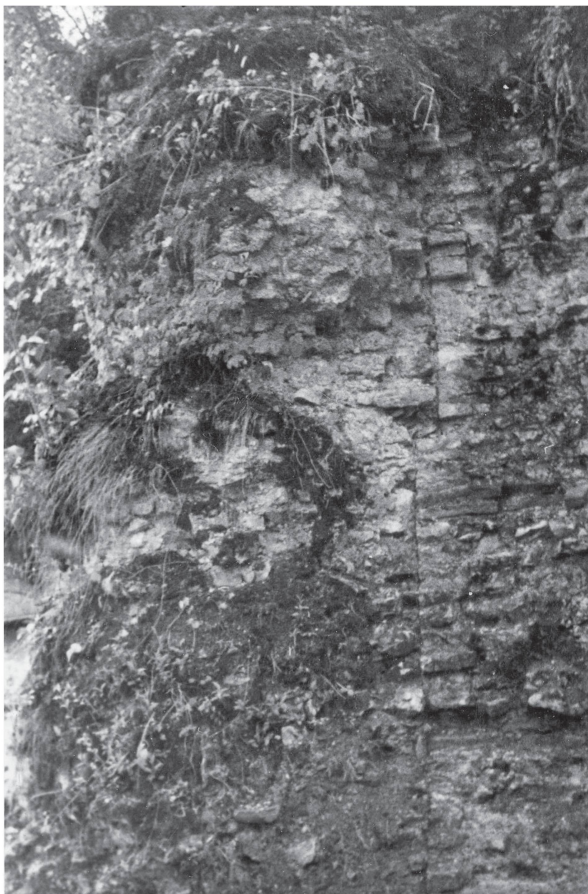
◀ Abb. 25: Augst BL, Curia (Intervention 1941.053). Foto vor Beginn der Restaurierungsarbeiten an der nördlichen Forumsecke im den Jahren 1941/42. Die sowohl 1907 von Karl Stehlin (vgl. Abb. 24) als auch bereits 1906 von Theophil Burckhardt-Biedermann (vgl. Abb. 26) dokumentierte Baufuge bei der nordöstlichen Ecke der Basilicastützmauer ist deutlich erkennbar. Blick demgemäß von Nordwesten.

legt und dokumentiert worden sind (vgl. Abb. 2; 29)³⁵. Aus den Aufzeichnungen zu den 1941 durchgeführten Arbeiten im sogenannten nördlichen Treppenhaus ist zudem ein Foto bekannt, das dieselbe Baufuge zeigt, bevor die massiven Restaurierungen und neuen Aufmauerungen diesen für die Bauphasenabfolge des Forums wichtigen Befund überdeckt haben (Abb. 25; zur Lage vgl. Abb. 29)³⁶. Ausserdem trägt auch eine kommentierte Skizze aus dem Jahre 1906 erheblich zur Klärung dieses Befunds bei (Abb. 26). Theophil Burckhardt-Biedermann hält dazu fest: «Nun aber ist diese geradlinige Mauer in ihrer Aussenflucht die Reparatur einer ältern, innerhalb derselben verborgenen ältern Flucht. Dies erkennt man an der Ecke D3 [Nordecke des Forums], hier liess ich in die Tiefe graben und fand: [es folgt eine kommentierte Skizze mit der eingezeichneten Baufuge am nordöstlichen Ende der nordwestlichen Forumsecke]. Es ist also die Front der Mauer H-D3 [i. e. der jüngeren Basilicastützmauer] einmal vor die frühere gebaut worden – eine Reparatur – folglich könnte die frühere doch gleichzeitig mit dem halbrunden Turm gebaut sein»³⁷. Auf der Basis der angeführten Beobachtungen lässt sich somit postulieren, dass die heute bekannte Basilicastützmauer MR 32 einen um rund 2,70 m zurückversetzten Vorgänger besitzt, dessen östliche Schale bei einer Verlängerung nach Süden genau am Berührungspunkt von MR 1 liegt, wenn diese mit kreisrundem Verlauf rekonstruiert wird. Wir schliessen daraus, dass die runde Curia, wie Th. Burckhardt-Biedermann zu Recht vermutet hat, bereits zur ursprünglichen Ausstattung des Forums gehört hat und zusammen mit einer ersten Basilicastützmauer errichtet wurde, die im Verhältnis zur heute sichtbaren um ca. 2,70 m nach Westen zurückversetzt war. Diese Interpretation macht auch bautechnisch Sinn und erklärt, weshalb die Fundamente der Tambourmauer MR 1 nach Osten hin

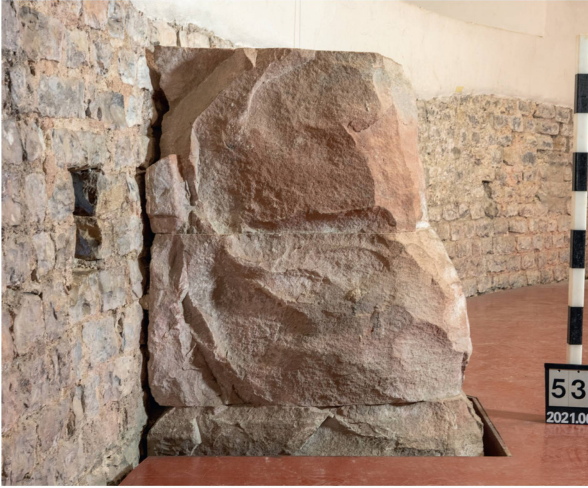
Abb. 27: Augst BL, Curia (Intervention 2021.066). Innenraum, Blick von Südwesten an den nördlichen Sandsteinstützpfiler MR 11 (vgl. Abb. 5; Beilage 1,22). Gut zu erkennen ist die breite Fuge zwischen Pfeiler und hinterdurchlaufender Tambourmauer MR 1, links daneben ein offenes Balkenloch (Beilage 1,5).

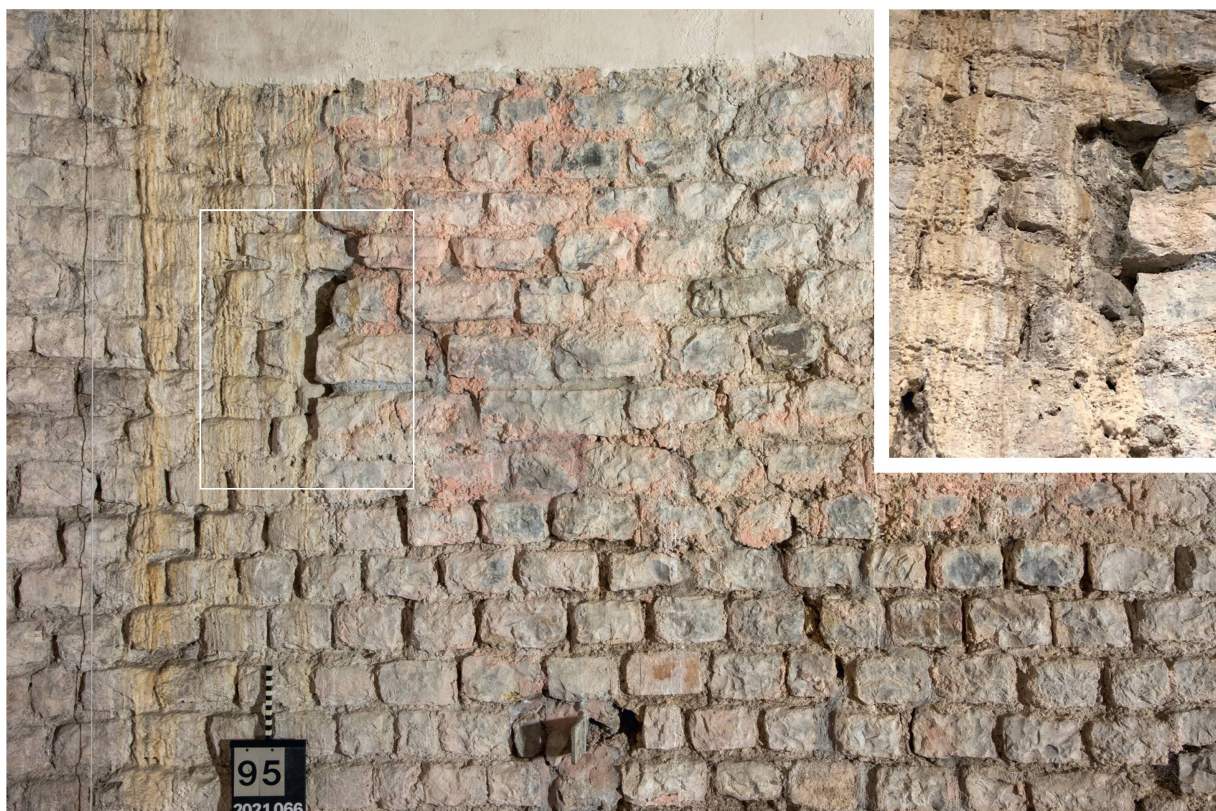
Abb. 28: Augst BL, Curia (Intervention 2021.066). Innenraum, Blick von Osten an die vertikale fünfflagige Baufuge mit der abgelenkten, schräg hinter die Tambourmauer MR 1 ziehenden jüngeren Basilicastützmauer im Abschnitt MR 1a (Beilage 1,41). Baubefund im Mauerkontext und Detailauszug (Bildausschnitt rechts) mit der unbiegenden Basilicastützmauer und dem nachträglich daran angefügten oberen Bereich der Tambourmauer MR 1.

rung um rund 2,70 m nach Osten. Diese Massnahme manifestiert sich auch am Baubefund der Curiainnenseite, indem bei der genannten, über lediglich fünf Steinlagen vorhandenen Fuge in MR 1 die Flucht der neuen Basilicastützmauer MR 32 über die auf 293,50 m ü. M. liegende Reparatur der Tambourmauer MR 1 bis zur Innenschale der Curia gezogen wurde (Abb. 29; Beilage 1,41). Südlich der Curia ist ein direkt vergleichbarer Befund nicht feststellbar, stattdessen ist hier die rückwärtige Curiamauer MR 9 auf der Flucht ihres Schalenmauerwerks, aber ebenfalls quer über die Abbruchkante von MR 1 hinweg und ohne Verband mit dieser, um sieben Steinreihen erhöht worden (Beilage 2A,13). Der in MR 1 übergreifende Versatz von 0,40 m fehlt also bei der südlichen Ecke von MR 9 und MR 1. Der Grund dafür erklärt sich dadurch, dass die Basilicastützmauer südlich der Curia keine weitere Verbreiterung erfahren hat, da hier bereits vorher, zusammen mit der Errichtung der rückwärtigen Curiamauer MR 9 der älteren Basilicastützmauer eine zusätzliche Verstärkungsmauer vorgeblendet worden war (Abb. 30,b). Hier war eine nochmalige Verstärkung dieser Stützmauer nicht nötig, da im Rahmen der Erneuerung der Curia und der Aufhebung des Untergeschosses mit seinem Zugang eine noch stärkere Terrassierung mit einer zusätzlichen, vorgelegten Hangstützmauer erfolgte (Abb. 30,d). Dadurch ergab sich eine Art Gang, der im Osten an die neu erstellte Basilica anschloss und einen Zugang von Süden in den Versammlungssaal der Curia ermöglichte. Zudem führte die Aufhöhung eines bereits existierenden, mit horizontal angelegten Entlastungsbögen verstärkten Mauerzugs im Osten zur Entstehung einer grosszügigen Terrasse, die sich im Südosten an die nach dem Brand instandgestellte Curia anschloss (Abb. 30,e). Der Baubefund legt nahe, dass eine solche Terrasse auf tieferem Niveau bereits während der älteren Bauphasen bestanden hatte, um den Zugang zum Untergeschoss der Curia zu ermöglichen (Abb. 30,a,b). Der

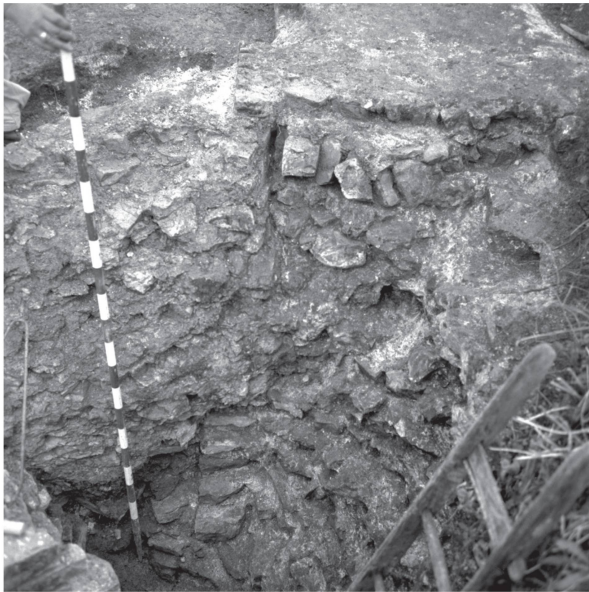
Abb. 31: Augst BL, Curia (Intervention 1961.060). Foto während der Ausgrabung der Curia im Jahr 1961; Blick von Norden, von ausserhalb der Curia in die Ecke des nordwestlichen Zusammenstosses von MR 1 (Tambourmauer, links) und MR 9/MR 32a (rückwärtige Curiamauer/Basilicastützmauer, rechts). Die am unteren Bildrand erkennbare Fuge entspricht dem Baubefund von Abb. 28 mit der umknickenden rückwärtigen Curiamauer, die hier über eine Höhe von fünf Steinlagen das Mauerhaupt der Basilicastützmauer MR 32 übernimmt (Beilage 1,41). Oberhalb der Fuge sind die Mauern über eine Höhe von ca. 80–100 cm im Verband gemauert, was sich auch mit unseren Beobachtungen im Inneren der Curia deckt (Beilage 1,42; 2A,14). Wie das Bild zeigt, folgt oberhalb des Mauerverbands über mindestens vier Steinlagen erneut eine Stossfuge, was auf eine Bauweise mit wechselndem Verband im aufgehenden Mauerwerk hinzuweisen scheint.

weitere Aufbau der erneuerten Curia und der jüngsten Basilicastützmauer MR 9/MR 32 verlief dann ab der Höhe von ca. 294,00 m ü. M. über fünf bis sechs Steinlagen im Verband, bevor ein erneuter Abschnitt folgte, bei dem über ca. fünf Steinlagen bis auf eine Höhe von ca. 295,20 m ü. M. die Tambourmauer MR 1 der Curia wiederum an einen im Bauablauf vorher errichteten Aufmauerungsabschnitt der jüngsten Basilicastützmauer MR 9/MR 32 anstiess. Diese Aufbauweise, bei der abwechselnd ein Verband und ein Anstoss der Curiamauer mit bzw. an die Basilicastützmauer erfolgte, ist auch auf einem Grabungsfoto aus dem Jahre 1961 dokumentiert (Abb. 31). Das Bild entstand zu Beginn der umfassenden Freilegungsarbeiten in der Curia und zeigt den Blick unmittelbar von Nordosten an eine Bresche am Anschluss der Curiamauer MR 1 an die jüngste Phase der Basilicastützmauer (MR 9/MR 32). Der Aufbau mit dem Wechsel zwischen Anstoss und Verband ist darauf deutlich erkennbar, ebenso der (auf dem Bild nach links) vorspringende Eingriff in die Tambourmauer MR 1 (Beilage 1,41), dessen Flucht mit der Aussenschale der nach dem Brand der ursprüngli-

chen Basilicamauer vorgesetzten, massiven Verstärkungsmauer MR 32 übereinstimmt. Die Curia ist also nicht nachträglich an eine der älteren Phasen der Basilicastützmauer angebaut worden, wie dies P.-A. Schwarz und M. Trunk in demselben Foto zu erkennen glaubten und in ihrem Artikel von 1991 postuliert haben⁴⁴, sondern sie bildet in diesem oberen, reparierten Teil mit der jüngsten Bauphase der Hang-

Zusammenfassend lässt sich der Befund an der Nordwestecke der Mauern MR 1 und MR 9/MR 32 so interpretieren, dass die Curiamauer MR 1 nach dem schweren Brandereignis bis auf eine Höhe von ca. 293,50 m ü. M. abgebrochen und gereinigt wurde (Abb. 30,c), bevor der Wiederaufbau begann. Dabei wurde zunächst die rückwärtige Curiamauer MR 9 über die Mauerkrone der Tambourmauer MR 1 hinweg um fünf bis sieben Steinlagen aufgehöhht, um die Terrasse für die neu zu errichtende Basilica vorzubereiten und gleichzeitig als Referenzlinie für die weiteren Aufbauarbeiten an der Curia zu dienen (Abb. 30,d). Danach begann man mit den weiteren Arbeiten an der Tambourmauer MR 1 und mauerte diese im Inneren mit einer Stossfuge gegen die zuvor erhöhte respektive im Bereich nördlich der Curia gänzlich neu errichtete MR 9/MR 32. Diese erste Etappe fällt durch einen fünf Steinlagen starken Keil auf, der an MR 1 ansetzt und sich durch eine «mörtelverschmierte» Oberfläche auszeichnet, die bis zur Oberkante der Türverfüllung ausläuft (Abb. 33; Beilage 1,38). Ein vergleichbarer Keil ist bei der nördlichen Ecke zwar nicht auszumachen, es finden sich dort aber anstelle der mörteligen Oberfläche auf einigen Metern an MR 1 vermehrt Fugenstriche (vgl. Abb. 28). Das darüberliegende heute sichtbare Mauerwerk der beiden Curiamauern erscheint dann recht einheitlich und ist in wechselweisem Anstoss und Verband gemauert (Beilage 1,42; 2A,14; vgl. Abb. 30,e; 31).

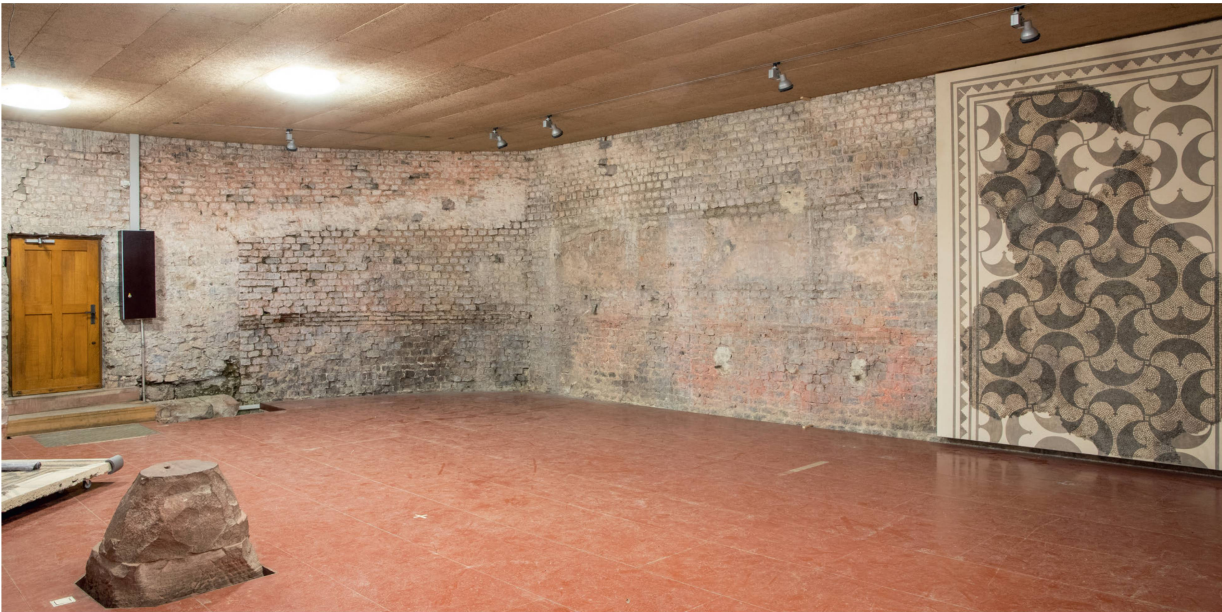
Abb. 33: Augst BL, Curia (Intervention 2021.066). Innenraum, Blick von Norden auf Abschnitt MR 1m der Tambourmauer (linke Bildhälfte) und die rückwärtige Curiamauer MR 9 (rechte Bildhälfte) mit dem grossen, im Moment noch an der Wand befestigten Bodenmosaik aus Insulae 41/47. Links ist die vertikal verlaufende Baufuge der Zumauerung des ursprünglichen Kellerzugangs erkennbar, am linken Bildrand die moderne, 1961 ins antike Mauerwerk eingebrochene Türe in Abschnitt MR 1h. Im Vordergrund links die Reste des zentralen Sandsteinstützpfilers MR 12 mit den durch die Hitze des Brands abgeplatzen Quaderecken. Das von der Fuge der Türzumauerung wegführende mörtelverschmierte Band in der oberen Zone von MR 1m (Beilage 1,38) zieht ziemlich genau an derselben Stelle an die rückwärtige Curiamauer MR 9, an der die beiden Mauerzüge nicht miteinander im Verband errichtet wurden, sondern die Reparatur von MR 1 an die Aufstockung von MR 9 reicht (Beilage 2A,13). Oberhalb davon bilden die Tambourmauer und die rückwärtige Curiamauer einen sauberen Verband und sind nachweislich gleichzeitig entstanden. Die Rosafärbung an den Maueroberflächen stammt nicht etwa von Verputzresten aus Ziegelschrotmörtel, sondern ist auf den Befall durch Actinobakterien (Gattung Rubrobacter) zurückzuführen.
