Montreux-Baugy VD : la villa romaine : fouilles 1987

Jacques Morel

Montreux-Baugy VD: la villa romaine

Fouilles 1987

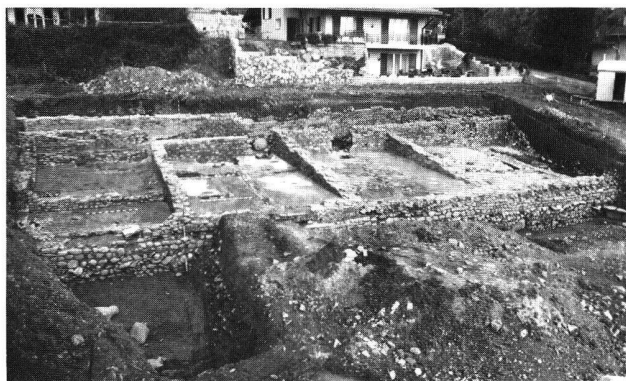
Fig. 3. Montreux-Baugy VD 1987. Vue d'ensemble depuis l'est du bâtiment central.

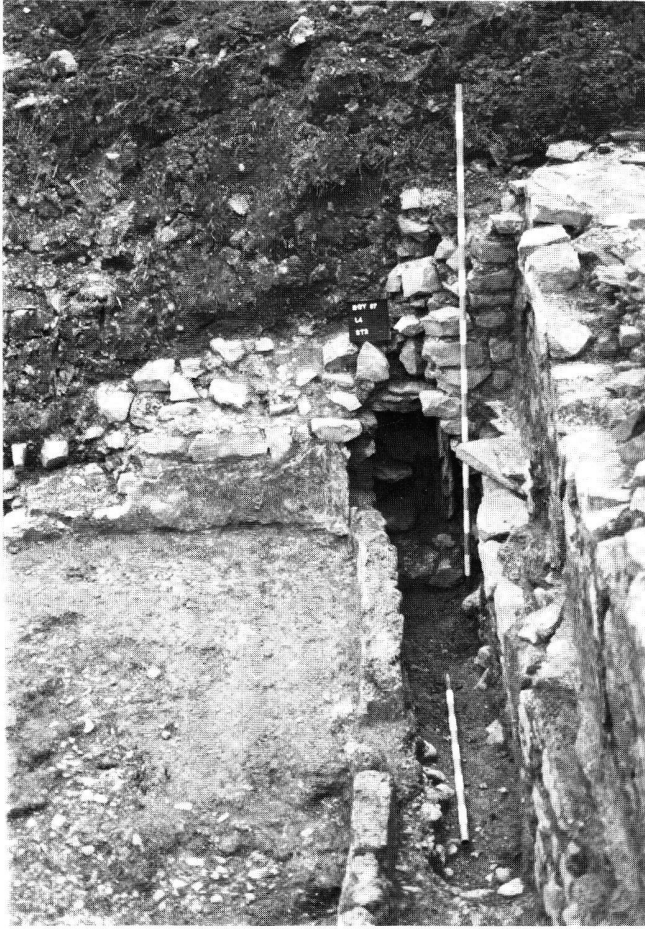
Fig. 5. Montreux-Baugy VD 1987. Bâtiment central. Banquette chauffante. Vue de son conduit et de l'ouverture par laquelle l'air chaud arrivait de la pièce voisine.

suppression d'une pièce (L2) pour l'agrandissement du local oriental (L1) pour l'installation d'un hangar ou entrepôt. Ses grandes dimensions de 15 x 8.40 m, ont nécessité l'implantation de poteaux verticaux pour le support de la charpente. Toutes les pièces ont reçu un nouveau sol de facture souvent grossière et une des salles (L4), subdivisée en 5 locaux, a pu abriter des magasins ou remises. Deux des pièces à l'ouest (L5–L6) ont été équipées d'une banquette chauffante (4), haute de 60 cm et large de 65 cm, adossée au mur de fond. L'air chaud circulait à travers cette banquette, à paroi de tuf crépie d'un simple enduit, et était canalisée vers la partie supérieure du bâtiment par un conduit vertical accolé à cette banquette dans l'angle d'une des pièces (L5). Ce dispositif a pu desservir des locaux aménagés en séchoirs.

Un mobilier céramique et numismatique du IV^e siècle apr. J.-C. a été récolté uniquement dans une couche d'incendie sur les sols des pièces occidentales (L5–L6) qui sont d'ailleurs les seules à présenter des réfections ultérieures avec notamment la suppression du système de chauffage (4) et la réparation sommaire de leurs sols. De telles constatations témoignent d'une occupation ou réoccupation partielle du bâtiment jusqu'à la fin du IV^e

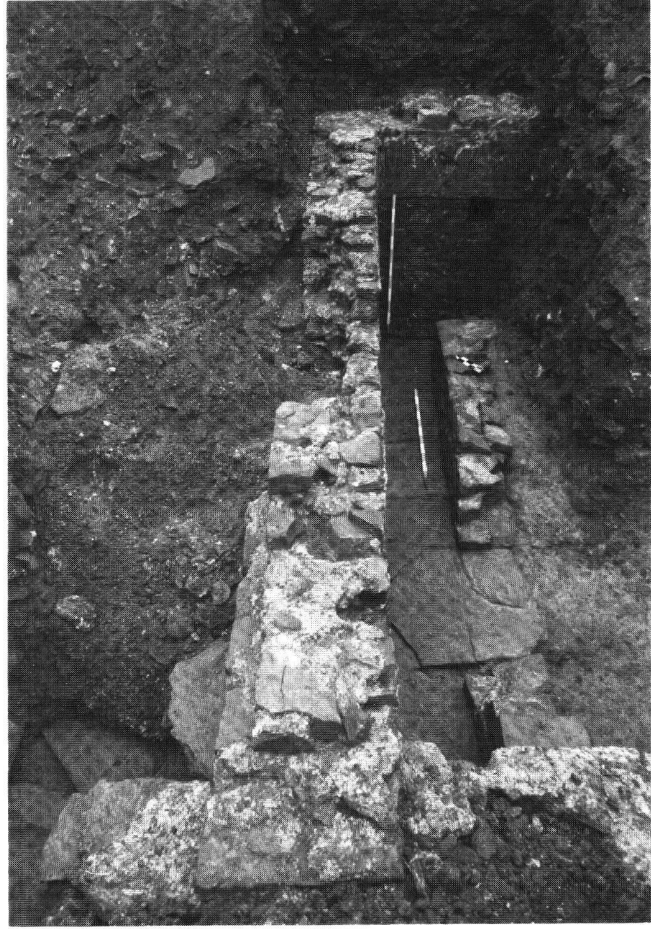
Fig. 6. Montreux-Baugy VD 1987. Annexe orientale. Vue de la canalisation aménagée dans les soubassements d'un avant-corps.

gée a mis en évidence une canalisation (3) aménagée à contre-pente, longeant les parois internes des soubassements d'un avant-corps de cette annexe. A travers un conduit percé dans les fondations, cette canalisation devait capter les eaux souterraines s'écoulant au-dessus d'un ancien drain pour les acheminer en un point du bâtiment, vers une citerne ou collecteur desservant des installations artisanales ou rurales dont a pu être dotée cette annexe. Ce dispositif se situait au sous-sol d'un local dont les trous d'encastrement des poutres de son plancher ont été observés dans les parois de l'avant-corps.

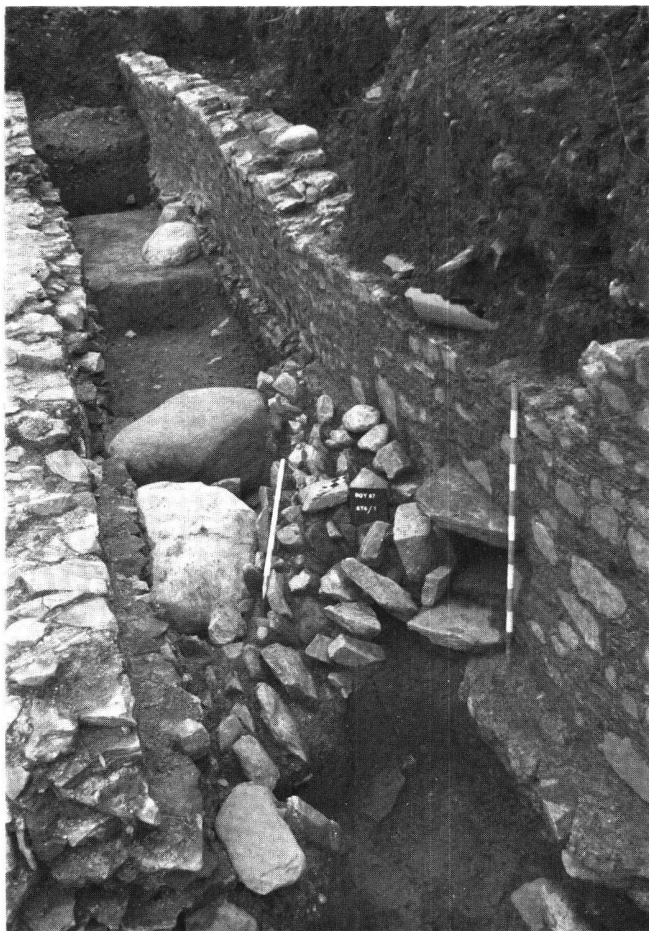
Fig. 7. Montreux-Baugy VD 1987. Vue de la barbacane percée dans le mur de terrasse pour le passage d'un drain. A gauche de ce conduit, les restes d'un pan du mur de terrasse effondré.

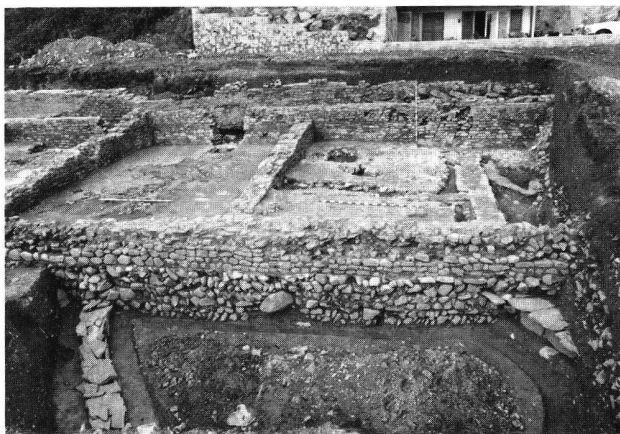
Fig. 8. Montreux-Baugy VD 1987. Bâtiment central. Au premier plan, deux des canalisations de drainage avec leur couverture dallée.
