# Denkmalpflege im Kanton Solothurn 1993

DENKMALPFLEGE  
IM KANTON  
SOLOTHURN  
1993

# DENDROCHRONOLOGIE

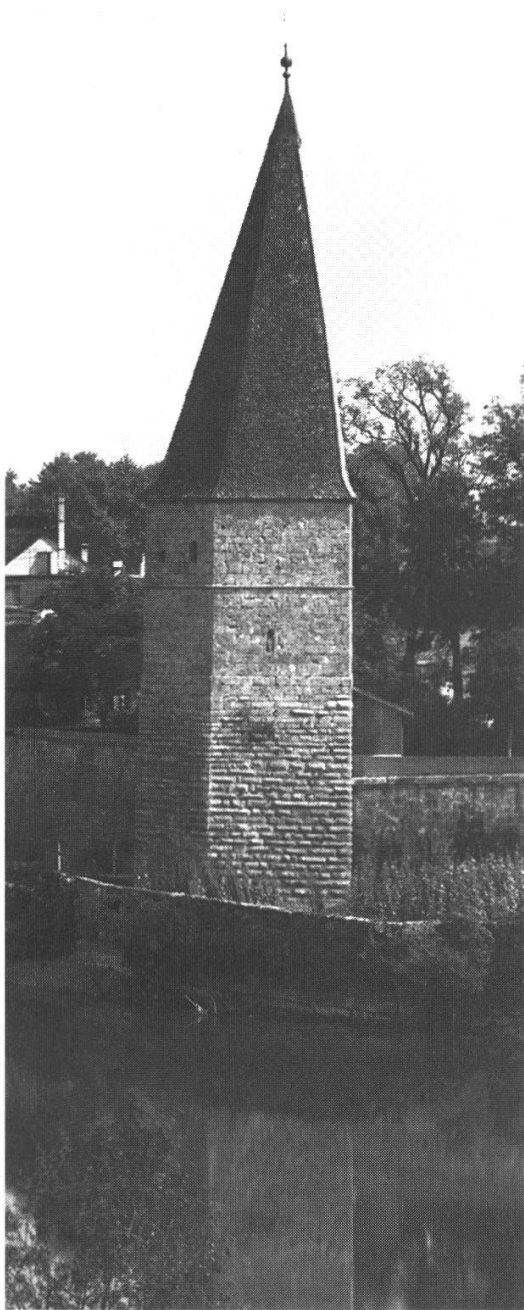
Abb. 4: Der Krummturm in der Solothurner Vorstadt ist identisch mit dem in zeitgenössischen Quellen von 1462/63 «nüwen Thurn in der Vorstatt» genannten Bau. Seine Sockelpartie mit Kalksteinbossenquadern stammt noch aus dem 13. Jahrhundert, die Obergeschosse aus Tuffquadern sind 1462/63 aufgesetzt worden. (Dendroproben 289 SO – 306 SO)

Im Zusammenhang mit der Kunstdenkmäler-Inventarisierung und genauen Planaufnahmen wurden die eichenen Balkenlagen über dem Hochparterre und dem ersten Obergeschoss, die Treppenwangen und Blockstufentritte sowie die Dachkonstruktion dendrodatiert. Es ergab sich für alle Hölzer ein einheitliches Fälljahr Herbst/Winter 1462/63. Es war somit möglich, archivalische Quellen zum Bau von einem «nüwen Thurn in der Vorstatt» aus den Jahren 1462/63 dem heutigen Krummturm zuzuschreiben. Eine kritische baugeschichtliche Betrachtung liefert zudem Indizien, die den Schluss zulassen, dass die Sockelpartie des Turms aus gebossten Kalksteinquadern älter ist und wohl noch aus dem 13. Jahrhundert stammt. Man darf somit annehmen, dass die Bauarbeiten von 1462/63 lediglich eine Erhöhung eines älteren, schon vorhandenen Turmes betrafen. Diese spätmittelalterliche Aufstockung zeichnet sich an den Fassaden deutlich im Wechsel des Steinbilds ab. Die Obergeschosse des Turms bestehen aus sauber gefügten Tuffquadern, für einzelne Lagenkorrekturen wurden grossformatige Backsteine verwendet. Zudem sind die Mauern in den Obergeschossen praktisch senkrecht hochgeführt, während die Sockelpartie (ungefähr die untere Hälfte des Turms) einen deutlichen Maueranzug aufweist (Abb. 4,5).

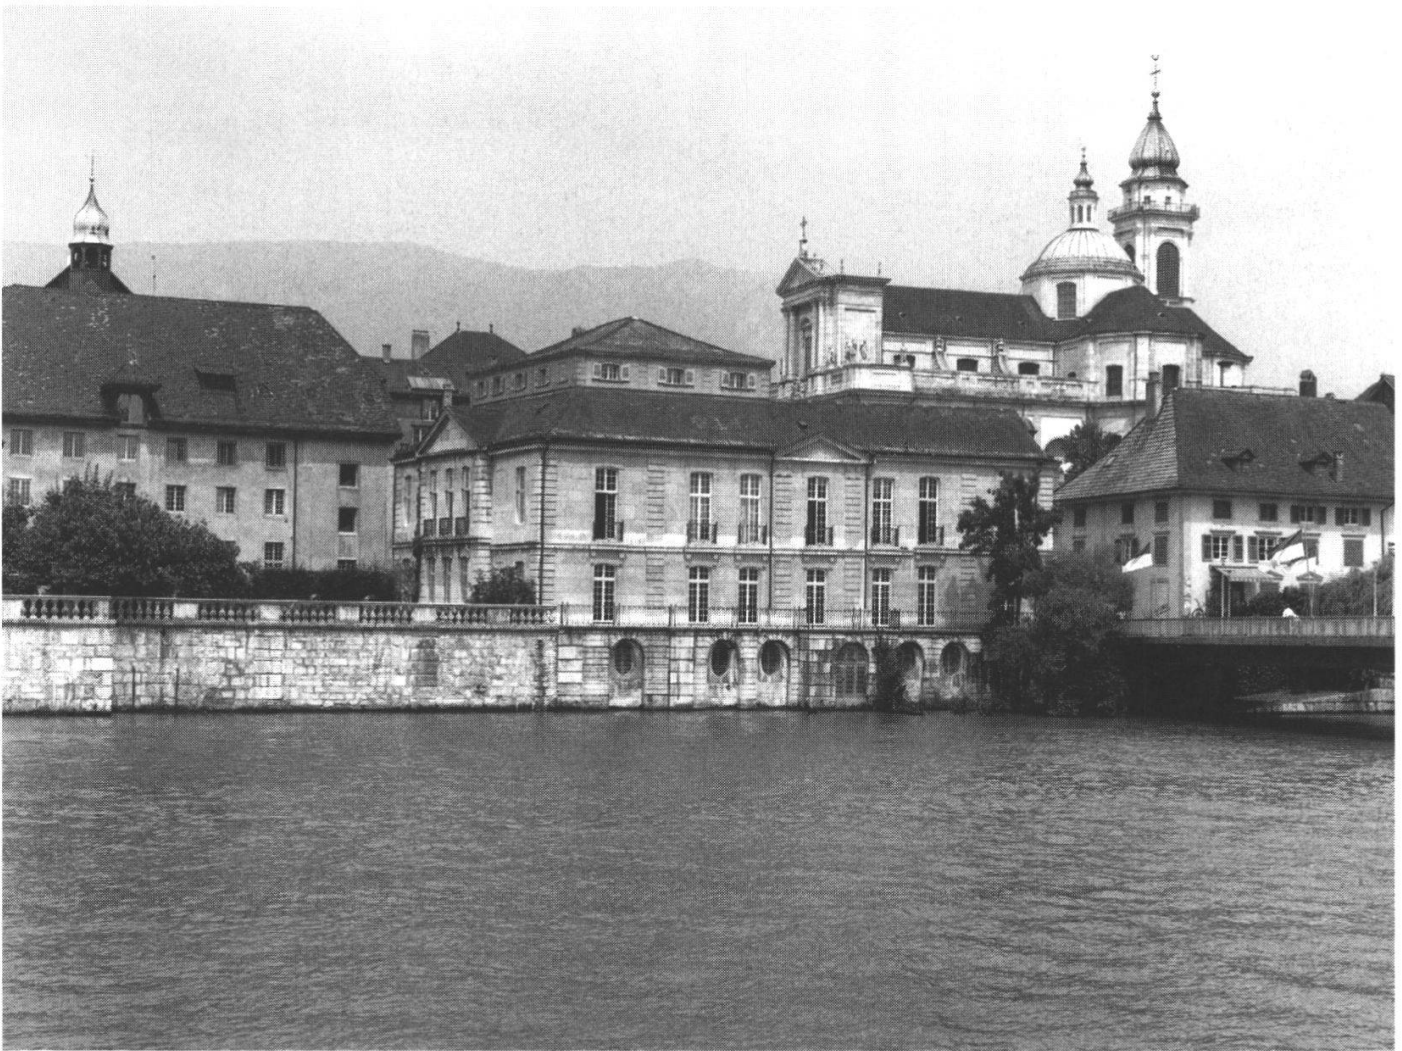
Abb. 1: Solothurn, Palais Besenval, Südseite. Im Keller des Südflügels, unter der rechten Hälfte der Südfassade, befinden sich Turmreste zur unteren Schiffflände.

Im Dezember 1993 wurde der Kellerraum unter dem Südflügel des Palais Besenval (Abb. 1) saniert und als Depotraum neu hergerichtet. Bei der Bodenerneuerung konnten weitere Teile jenes Turmes freigelegt werden, durch den einst das Tor der unteren Schiffflände führte (vergl. JbSolG. 63/1990, Seite 158 – 163). Offensichtlich handelte es sich bei diesem Teil der aareseitigen Stadtbefestigung um einen stadtseitig offenen Schalenturm. Neu erfasst wurde ein rund 3,2 Meter langes Stück seiner Westmauer. Sie ist etwas über 140 Zentimeter stark, mehrheitlich aus Bruch- und Bollensteinen und mit einem harten Kalkmörtel aufgeführt. Die nördliche Stirnseite des Mauerstücks besteht aus sorgfältig gefügten Kalksteinquadern, von denen derjenige nach der Turminnenseite eine markante, 25 x 30 Zentimeter messende, rechtwinklige Ausnehmung aufweist (Abb. 2, 3). Der Turm war also wahrscheinlich nach der Stadtseite mit einer Holzwand oder einer Riegkonstruktion verschlossen.

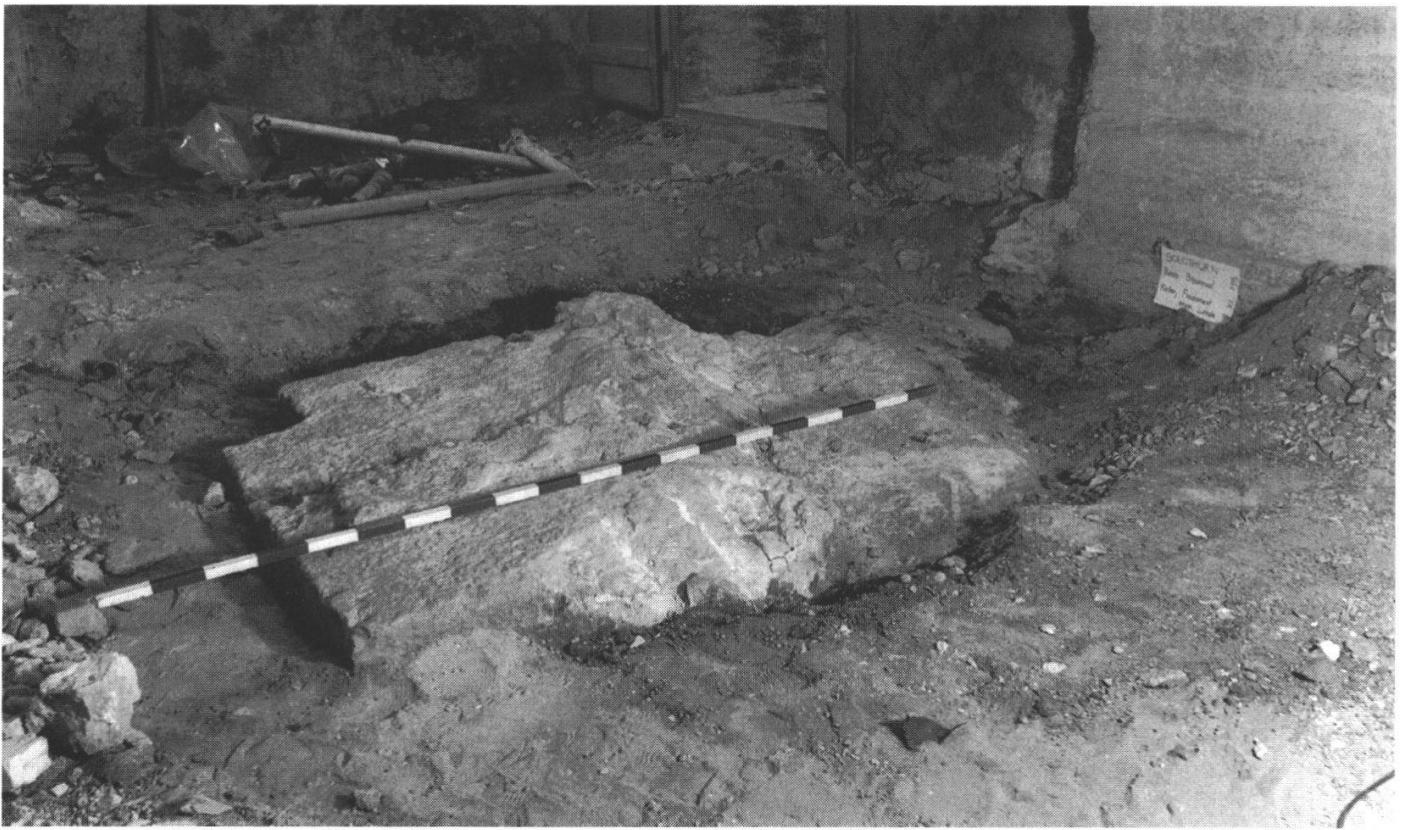
Abb. 2: Mauerreste der Turm-Westwand, Fundzustand. Ansicht von Nordwesten.

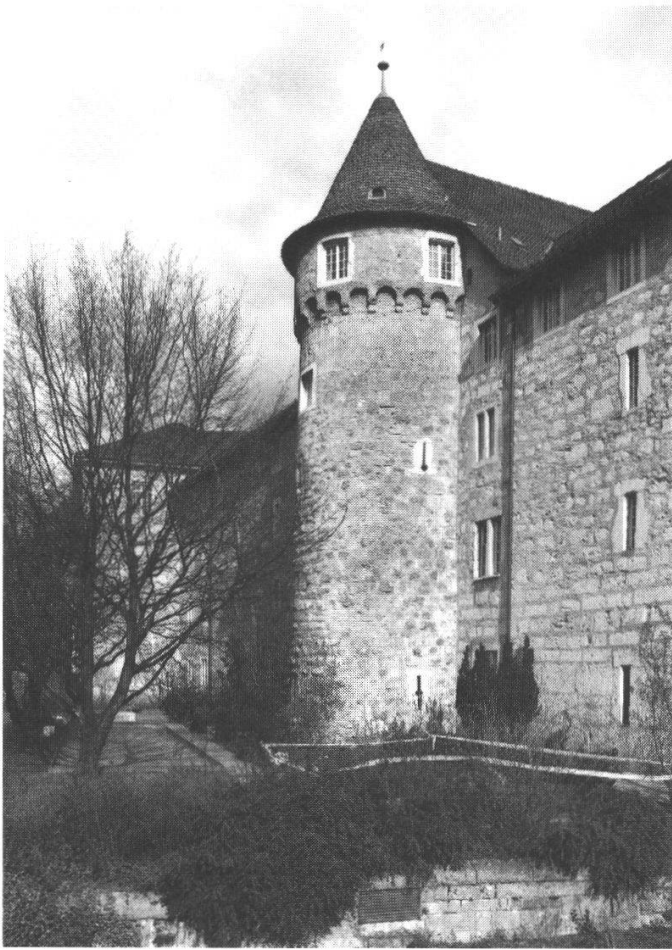
Abb. 2: Der Turm am Kosthaus. Die beiden obersten Geschosse wurden um 1443/44 aufgesetzt.

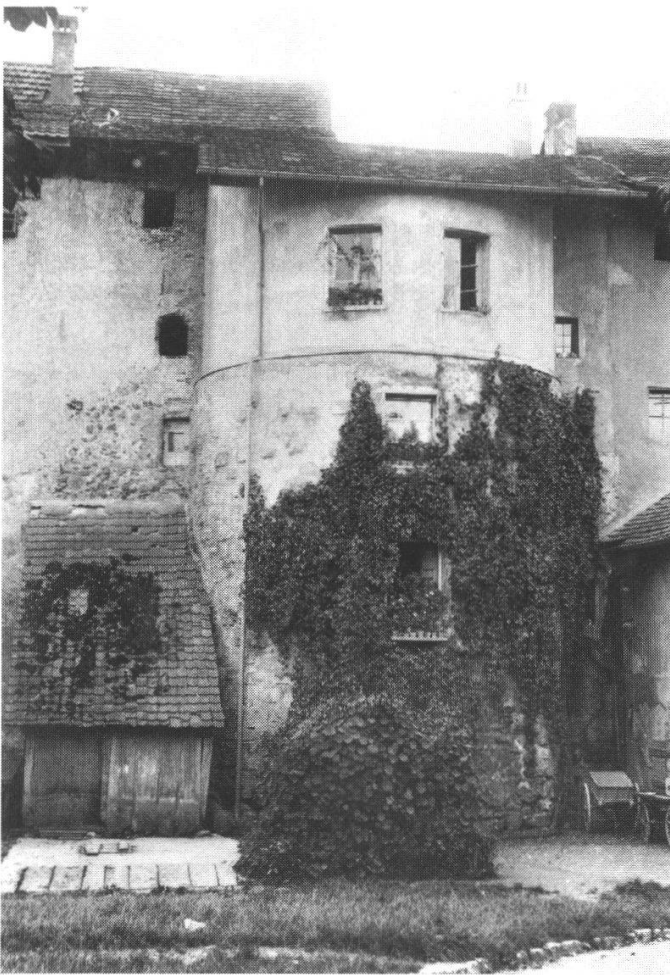
Abb. 4: Der Turm am Haus St. Urbangasse 71. Zustand vor der Rekonstruktion von 1964...

Noch schwieriger erscheint die Datierung des nächstfolgenden Turms in westlicher Richtung. Der im Grundriss hufeisenförmige *Schalenturm am Haus St. Urbangasse 71* ist 1964 in seiner oberen Hälfte rekonstruiert worden. Veduten aus dem 19. Jahrhundert (Abb. 1) zeigen ihn bereits in einem ruinösen, stadtseitig wohl im Zusammenhang mit dem Einzug eines Pultdachs schräg abgebrochenen Zustand. Ein Blendbogenfries in der Art wie am Kosthausturm lässt eine ursprünglich analoge Erscheinungsform der beiden Türme erahnen. Schriftliche Quellen zu diesem Turm fehlen. In der zweiten Hälfte des 19. Jahrhunderts wurde er wohl wegen Baufälligkeits bis auf halbe Höhe abgebrochen. Er erhielt ein neues Abschlussgeschoss in Riegkonstruktion unter Pultdach aufgesetzt (Abb. 4). Für die Rekonstruktion von 1964 orientierte man sich nicht am Kosthausturm, sondern am einfacher gestalteten Turm am Haus St. Urbangasse 53. So wurde der Bau effektiv um ein

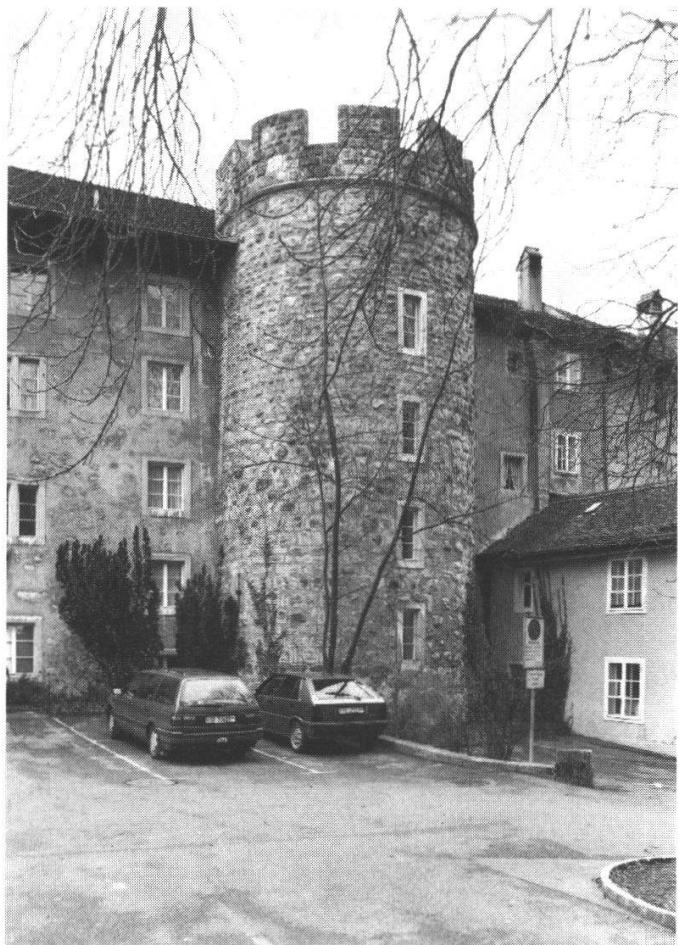
Abb. 6: Bauphasenplan zum Turm am Haus St. Urbangasse 71. Ansicht und Grundriss 1. OG. Der Turm hatte ursprünglich das gleiche Aussehen wie jener am Kosthaus.  
 A = 13./14. Jh., B = ursprüngliche Turmhöhe, C = Brüstungshöhe der älteren Wehrmauer, D = Rekonstruktion von 1964.

Geschoss zu niedrig aufgeführt (Abb. 5). Zu allem Übel wurden dabei praktisch alle Bossenquadern am alten Turmteil überhauen. Trotz dieser Verfälschung lassen sich die alten Partien des Turms in ihrem Charakter mit den unteren Geschossen am Kosthausturm vergleichen, und es kann eine enge Verwandtschaft vermutet werden. Was die Datierung betrifft, ist wohl auch hier das 13. Jahrhundert anzunehmen (Abb. 6).

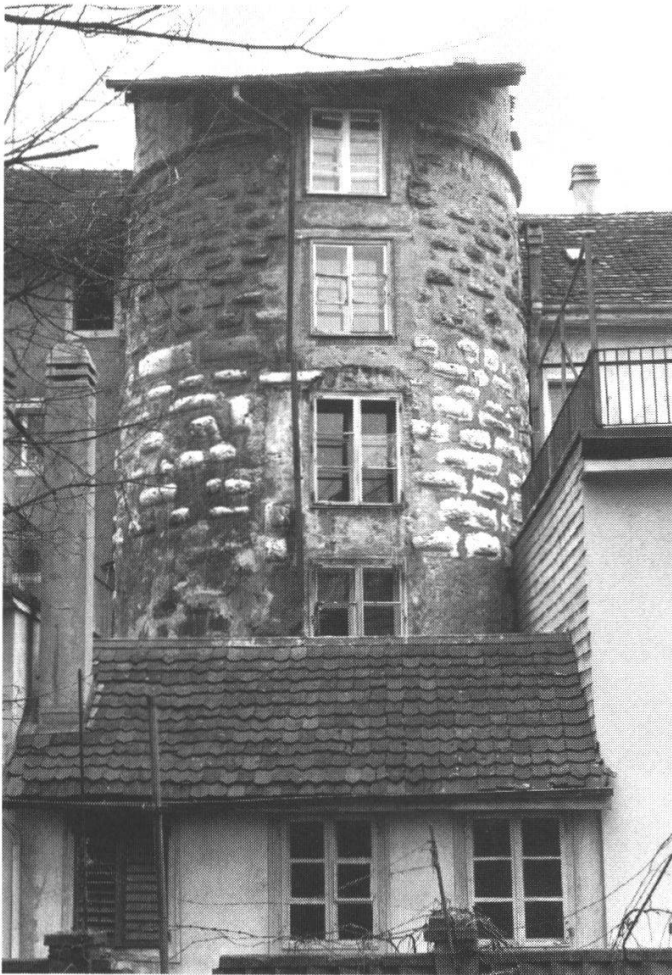
Abb. 7: Der Turm am Haus St. Urbangasse 53, Zustand 1975, vor der Rekonstruktion...

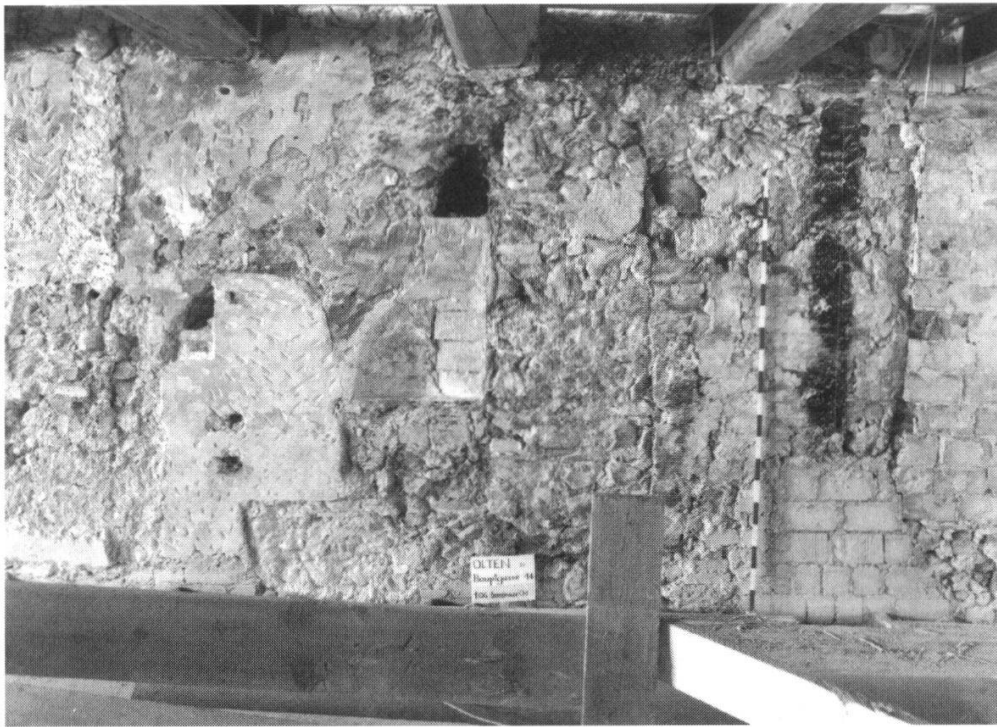
Abb. 3: Brandmauer Ost, 1. Obergeschoss, Mittelpartie. Jede Bauphase hat ihre Spuren hinterlassen. Die Entwirrung derartiger Befunde ist aufwendig, heikel, aber auch lohnend.

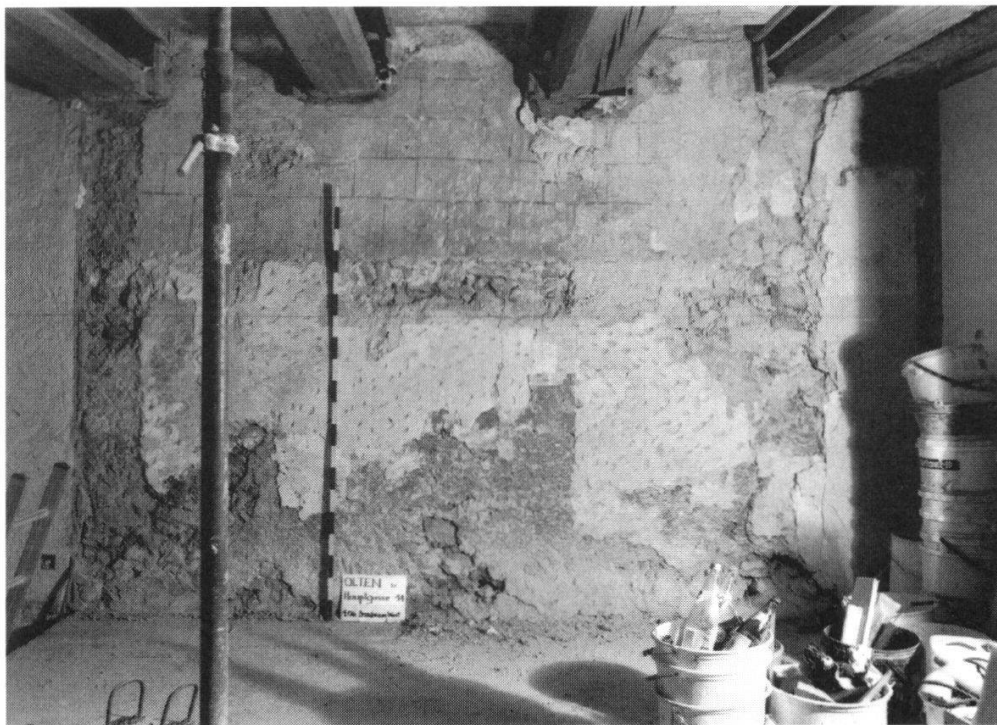
Abb. 4: Brandmauer West, 1. Obergeschoss, Partie Nord. Erkennbar ist in der oberen Wandhälfte die Quadermalerei zur spätgotischen Wandmalerei, darunter (über der horizontalen Messschnur) ein Bodennegativ.

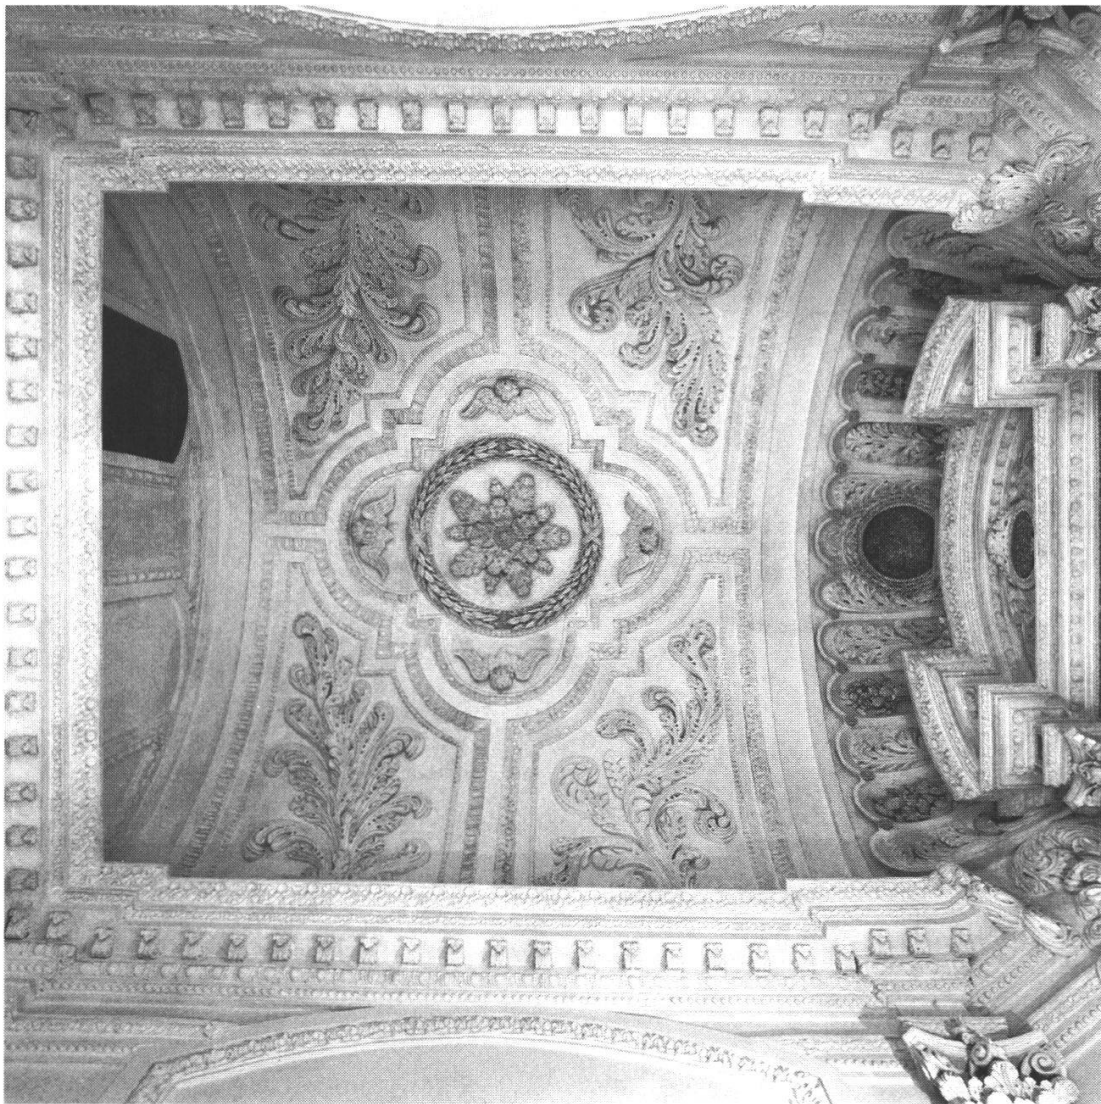
Abb. 5: Ansicht der gewölbten und stukkerten Decke der Hauskapelle.

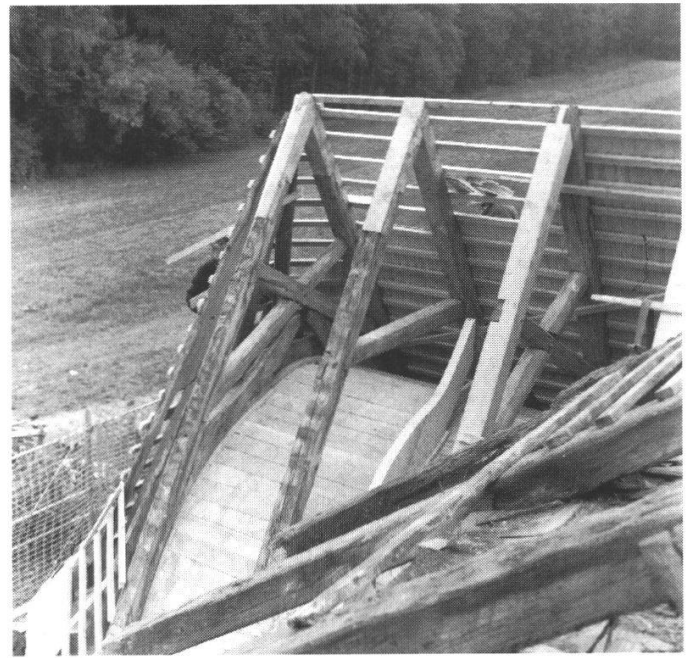
Abb. 10: Dachuntersicht des Hauptdaches mit profilierten Stichbalken.

Abb. 11: Blick in die Dachkonstruktion der Kapelle während der Restaurierung.

Abb. 13: Datierung der heutigen Dachkonstruktion.

Im Verlauf der Dachrenovation war ein Blick in den sonst nicht zugänglichen Dachraum über der Hauskapelle möglich (Abb. 1, 4). Dabei konnten wichtige Beobachtungen dokumentiert werden, die einiges zur Datierung und zur baulichen Erscheinung der Kapelle verraten. Die heutige Dachkonstruktion ist durch Rötelschriften (Zitat) «1820 d. 23. Wintermonath bey Herrn Hauptman Glutz» (Abb. 2) datiert. Das heutige steile Satteldach, das nach Osten schön abgewalmt ist, ersetzt eine ältere zwiebelförmige Konstruktion, die noch in grossen Teilen erhalten ist. Aufgrund der Form muss man annehmen, dass dieses
