# Die Baugeschichte der Pfarrkirche St. Jakob von Steinen SZ anhand der archäologischen Grabungen

Autor(en): **Kessler-Mächler, Josef**

Zeitschrift: **Mitteilungen des historischen Vereins des Kantons Schwyz**

Band (Jahr): **61 (1968)**

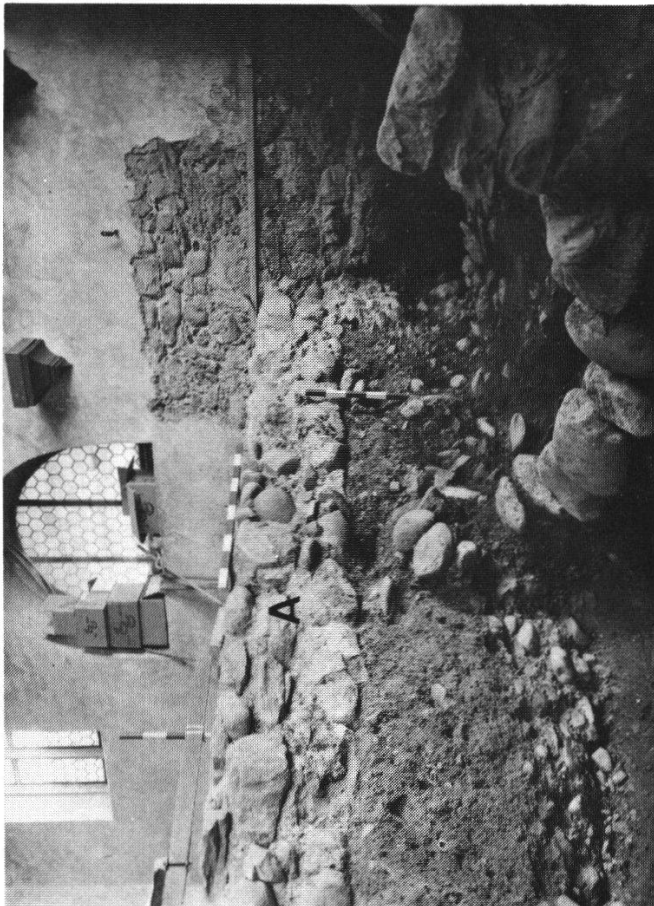
- 87 Beinhaus.  
 a Nach teilweisem Abtrag der Auffüllschichten. A = Friedhofmauer zur gotischen Kirchenanlage.  
 b Nach Abtrag der Steinfüllung und Durchbruch durch die Fundation der gotischen Friedhofmauer. Die alte Steinsetzung in der Achse der Stollenmauer und auf dem Gangbodenniveau kommt zum Vorschein.  
 c Situation ähnlich von Bild a.  
 d Detailaufnahme des Stollenmauerklotzes im Beinhaus und Teil der Steinsetzung.

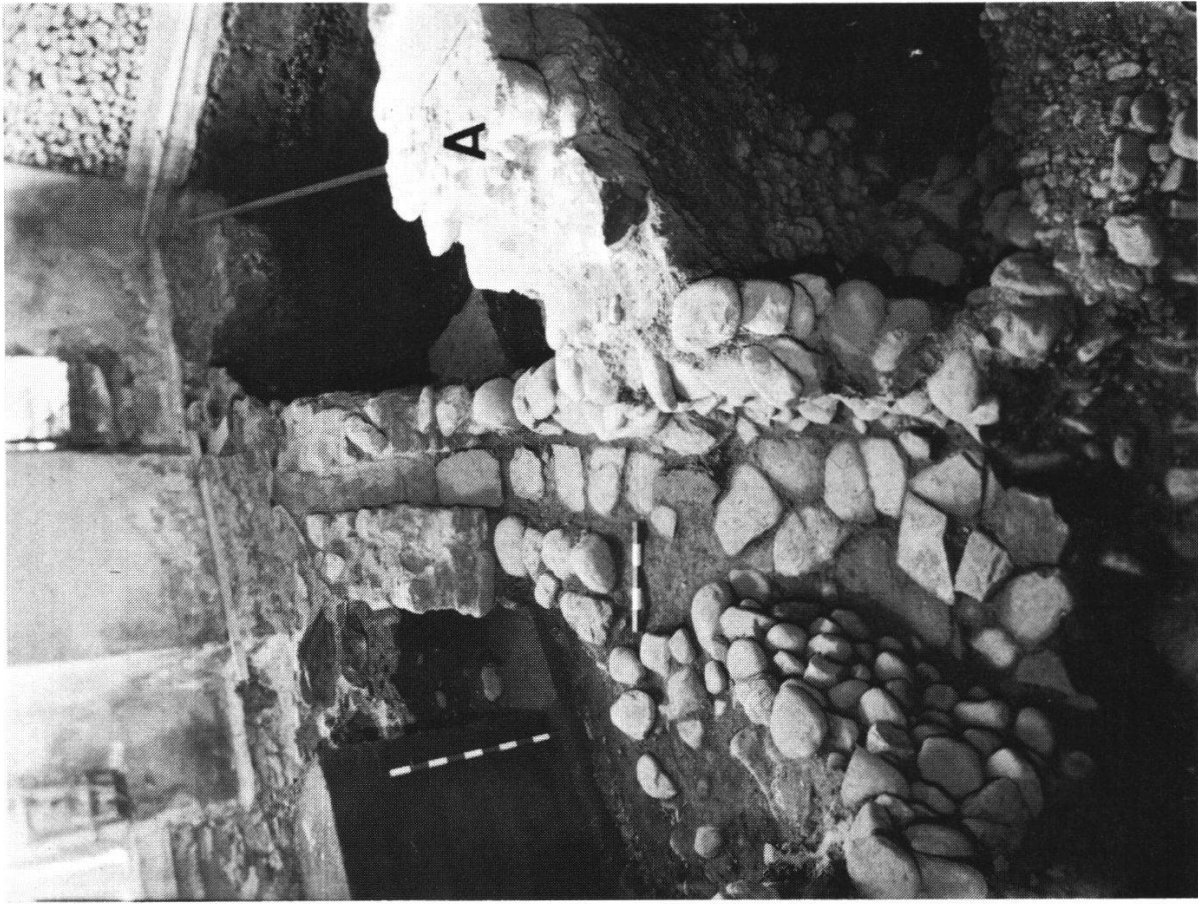
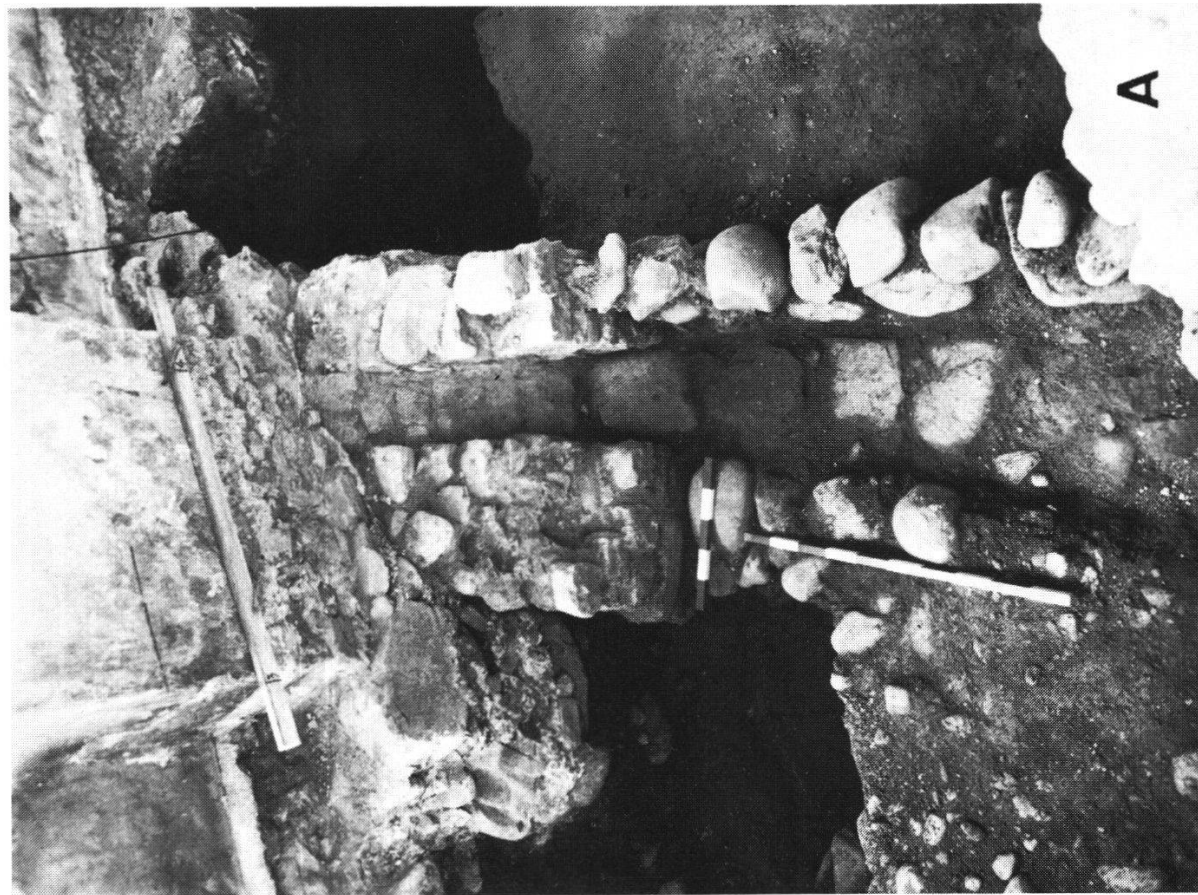
- 88 Beinhaus: Detailaufnahmen des Mauerklotzes mit eingelassenem Balkenlager sowie der Steinsetzung.  
 a Vor dem Durchbruch der gotischen Friedhofmauer.  
 b Nach dem Durchbruch der Friedhofmauerfundation. Auf Bild b ist die ganze Steinsetzung sichtbar.
