Zur Baugeschichte der Pfarrkirche St. Anna von Steinerberg

Autor(en): **Lehner, Hans-Jörg**

Zeitschrift: **Mitteilungen des historischen Vereins des Kantons Schwyz**

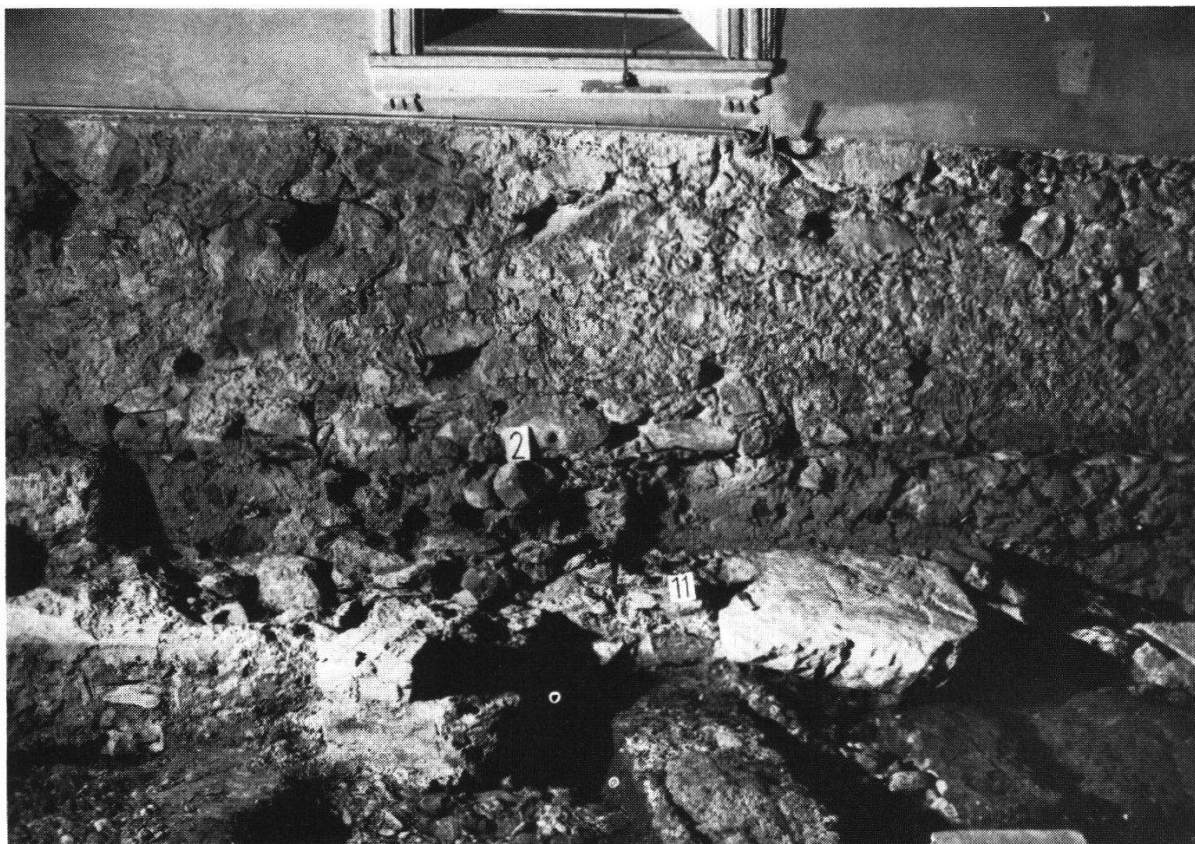
Ansicht an die heutige Südmauer (Nr. 2), die im unteren Teil gegen die ältere Südmauer (Nr. 11) von 1501 gemauert war.

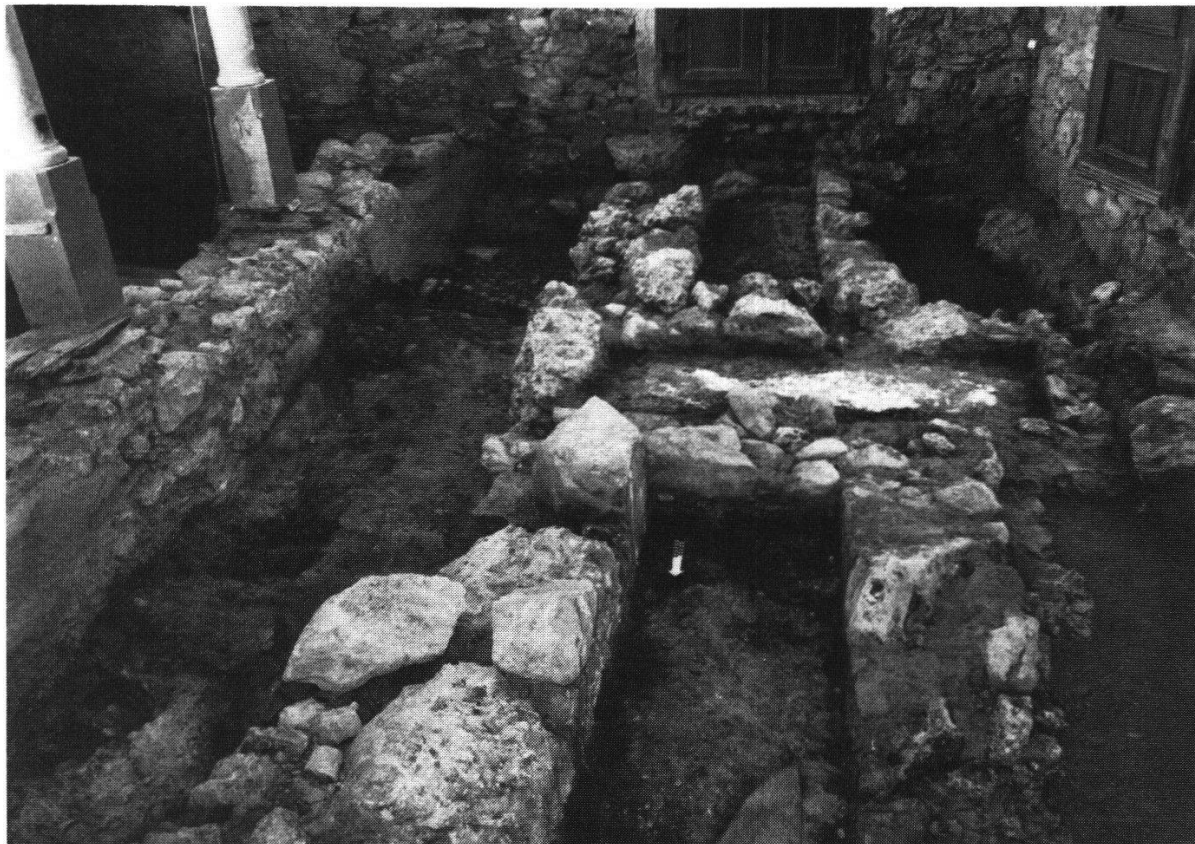
Blick von Norden gegen die ehemalige Westmauer «R» (links unter den Emporenstützen) und die Gräberanlage von 1873 ff.

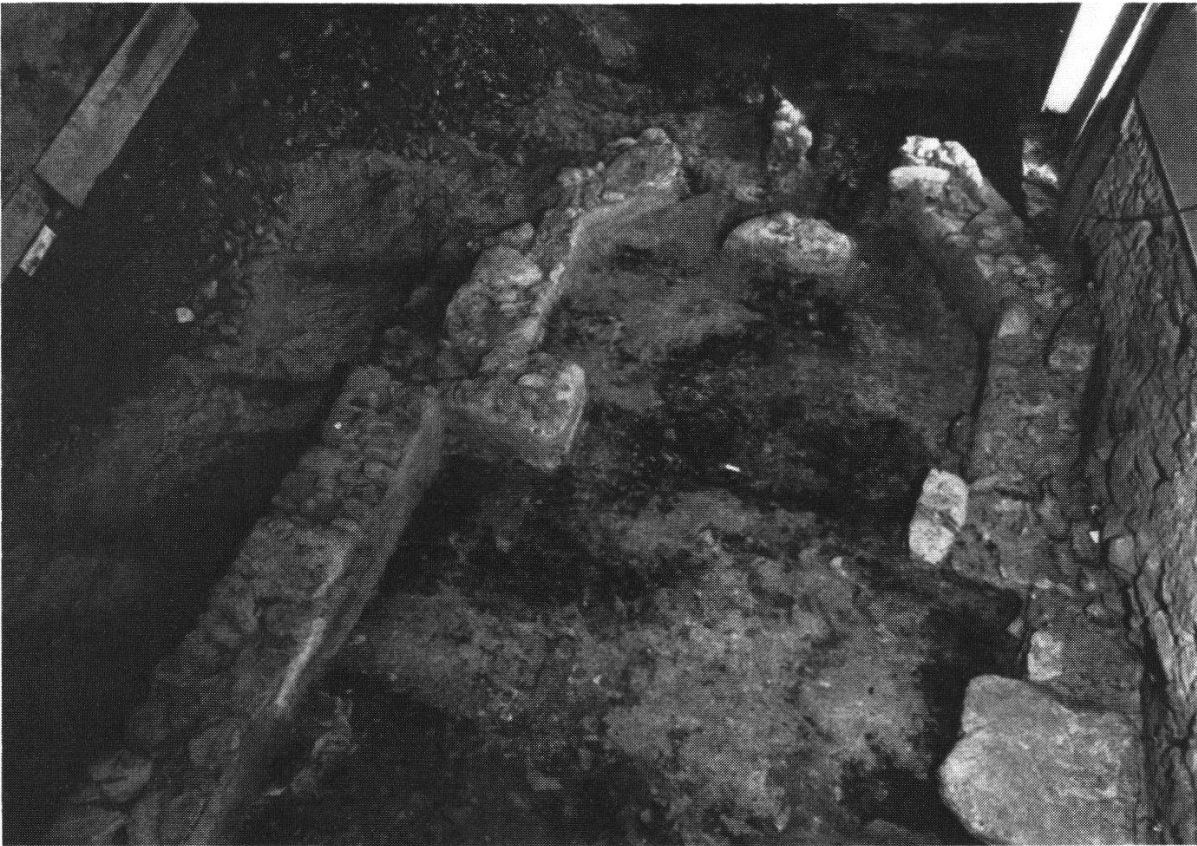
Blick von der Empore auf den Ostteil der Kapelle von 1501; rechts unten die Steinplatte als Schwelle des Südeinganges.

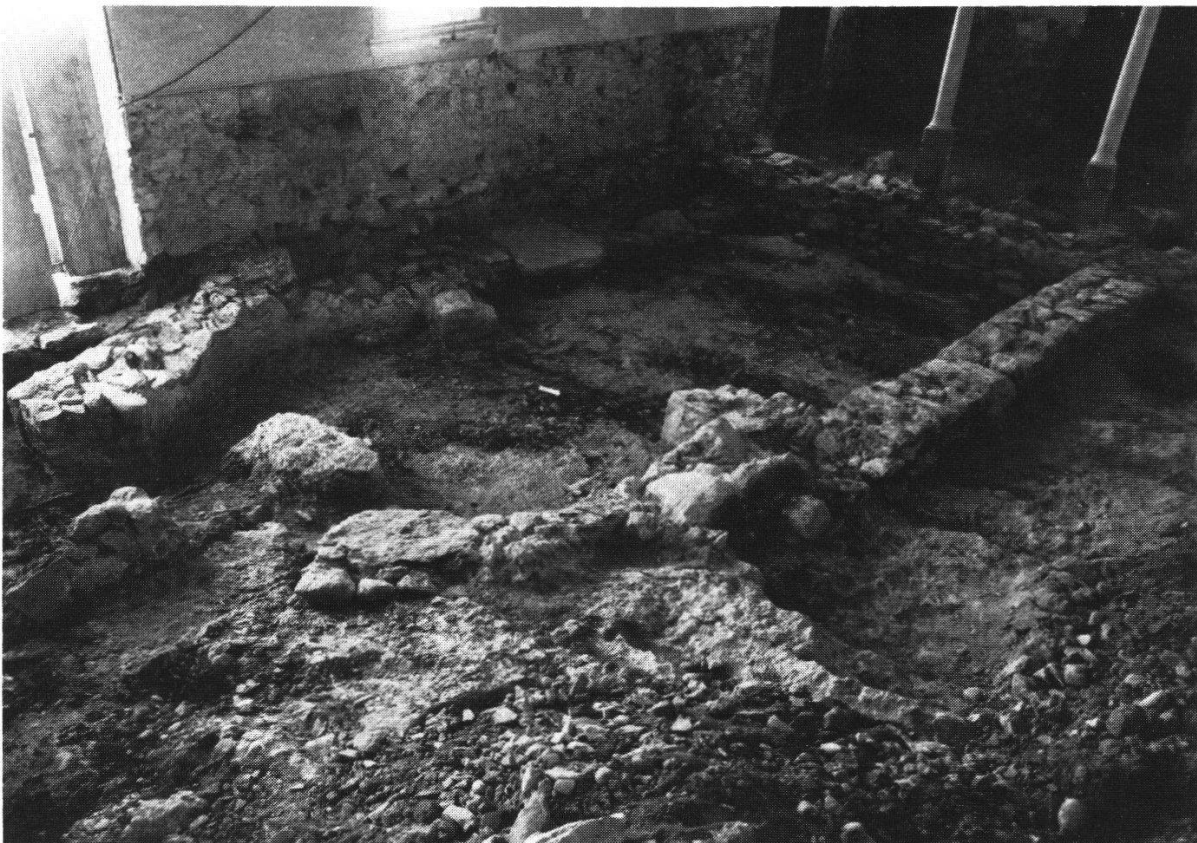
Die Kapelle von 1501 gegen Südwesten. Unter den Emporenstützen die Westmauer «R» von 1572.

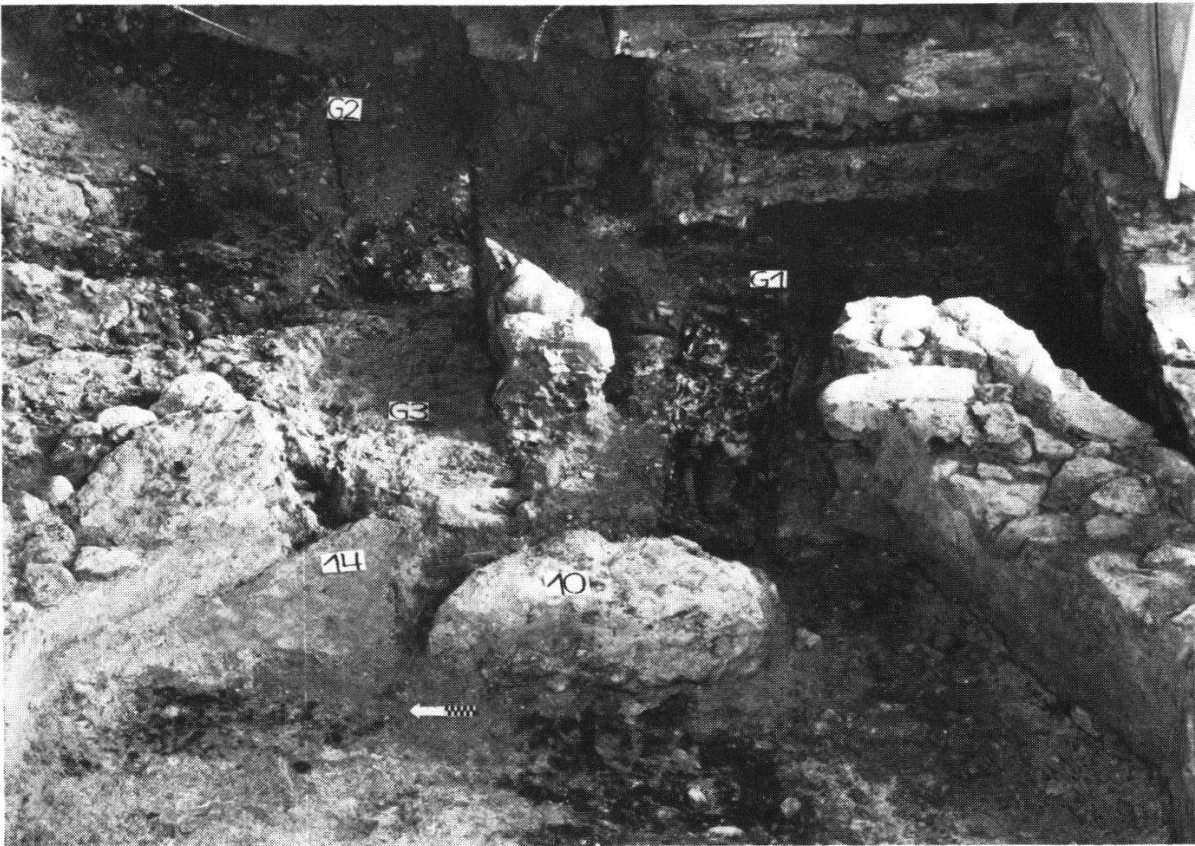
Chor der Kapelle von 1501 mit Altar «A» (Nr. 10) und Bodenrest (Nr. 14). Die Chorostmauer ist durch drei barocke Bestattungen stark gestört.

- Altarstipes (A) von 1.2 x 0.9 m, der direkt an die Chorostmauer gerückt ist. Der Stipes besteht im wesentlichen aus einem großen Nagelfluhbrocken, der gleichzeitig auch die Westfront bildet. Der Zwischenraum zur Ostmauer ist mit kleineren Kalkbruchsteinen aufgefüllt. Verputzreste etc. sind am Altar nicht mehr zu sehen.

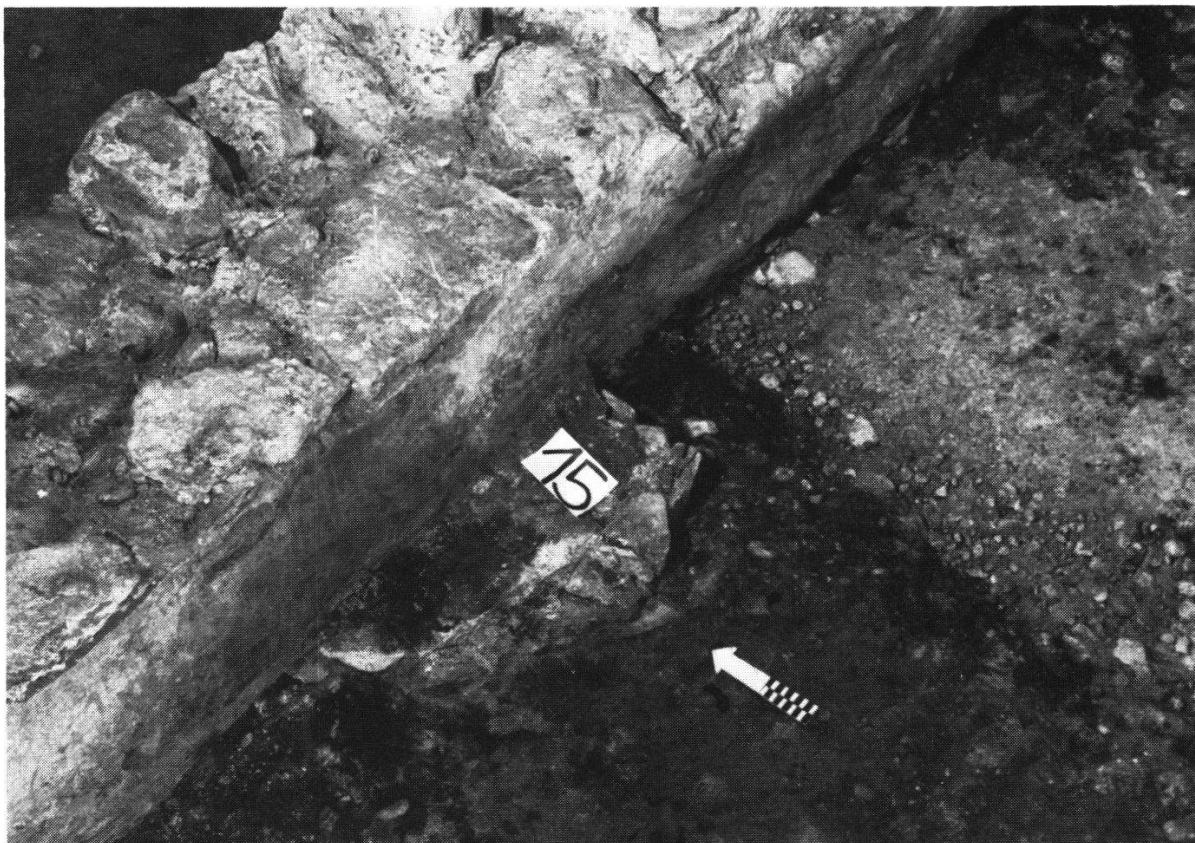
Schiffnordmauer «C» und Mörtelboden (Nr. 15).
