# Die Ausgrabungen in der Pfarrkirche St. Gallus in Morschach

*Von Georges Descœndres*

## *Die archäologischen Untersuchungen*

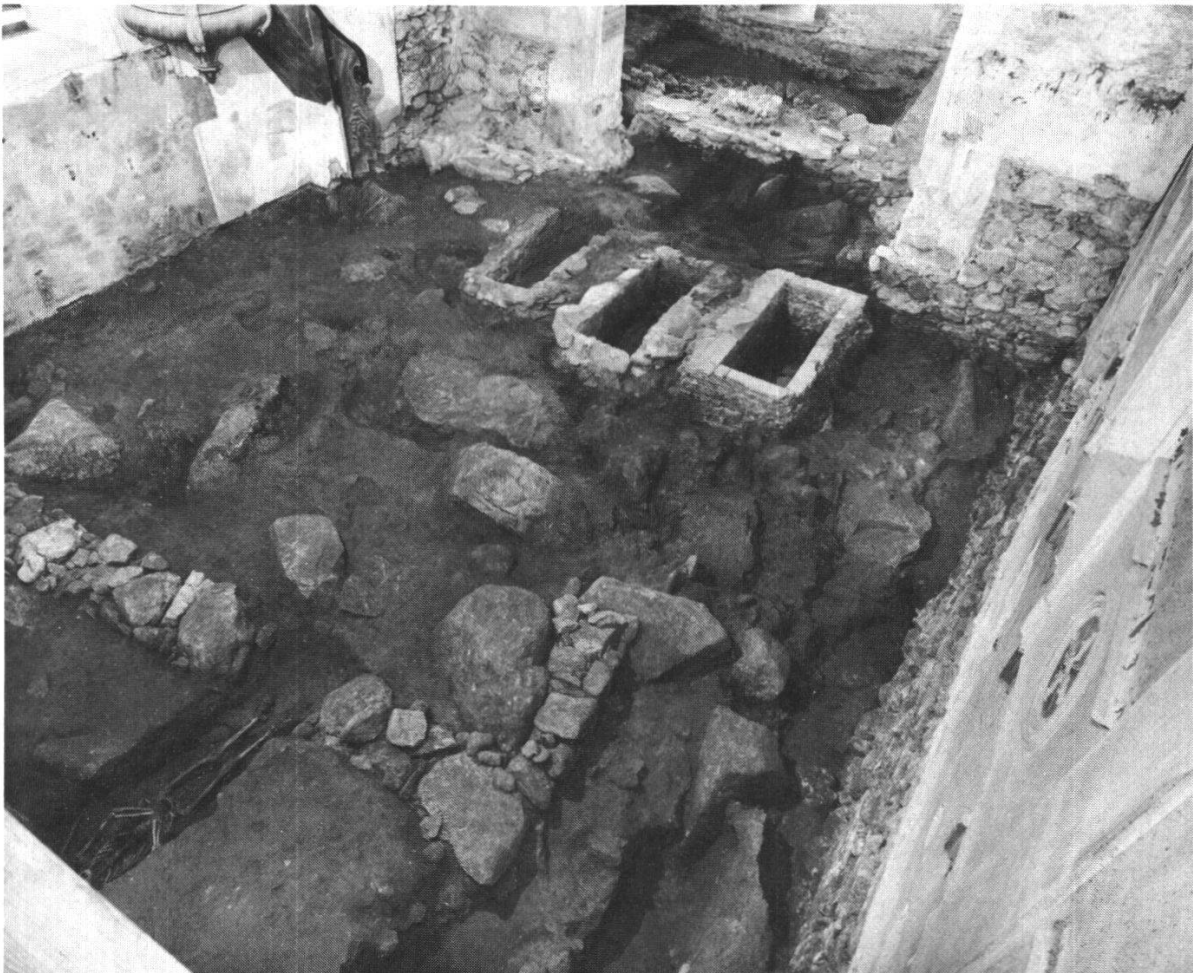
*Abbildung 8* Anlage I, Ansicht von Südwesten. Im Vordergrund links ist die Fundamentunterlage der Westmauer sowie der Südwestecke des Langhauses sichtbar. Im heutigen Chorbereich erkennt man die Apsis mit dem dazugehörigen Fußboden sowie dem Altarfundament. Die drei massiv gemauerten Gräber im Mittelgrund stammen aus der Jahrhundertwende.

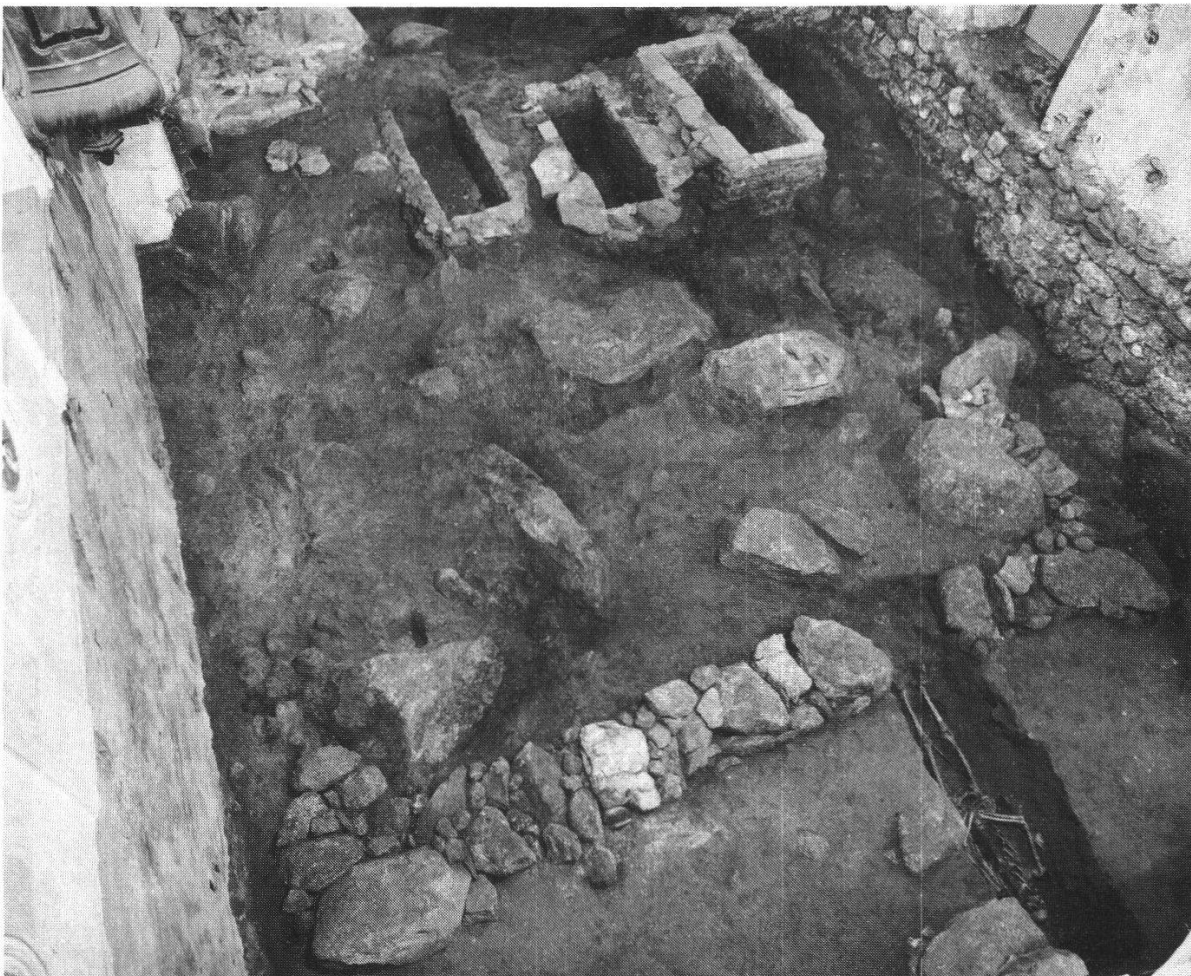
*Abbildung 9* Anlage I, Ansicht von Nordwesten. Im Vordergrund ist die Fundamentunterlage der Westmauer mit den beiden Ecken des Langhauses zu erkennen.

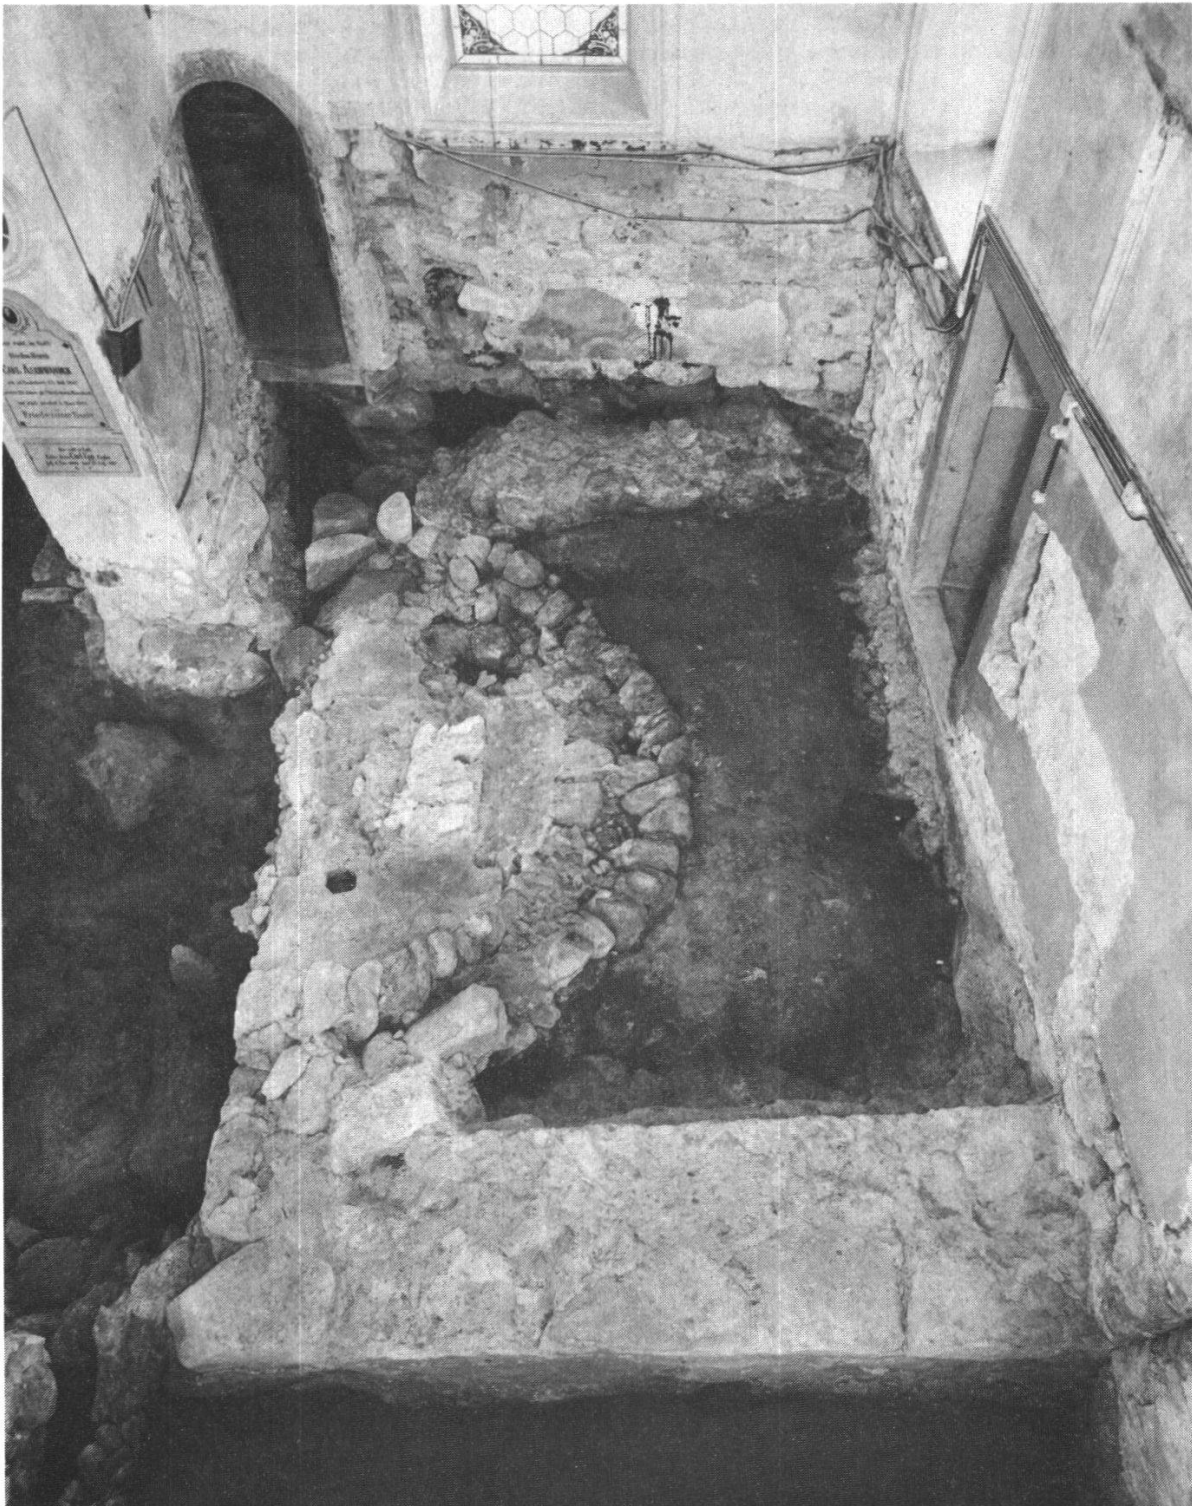
*Abbildung 10* Chor der heutigen Kirche, Ansicht von Süden. Im Zentrum des Bildes die Apsis der Anlage I sowie der dazugehörige Fußboden und das Altarfundament. Deutlich zu erkennen sind die beiden gegen die Chorschultern der älteren Kirche gesetzten Mauern des zu Anlage II gehörigen Rechteckchores, von dem sich auch Teile in der heutigen Chorrückwand (rechts) erhalten haben. Im Hintergrund links ist die auf 1585 datierte, sekundär an die jetzige Stelle versetzte Turmpforte zu erkennen sowie wenig rechts davon die Südost-Ecke des Glockenturmes. Das Fenster im Hintergrund ist zusammen mit der sichtbaren Vormauerung nach der Aufgabe der ursprünglichen Sakristei 1827/28 angelegt worden.

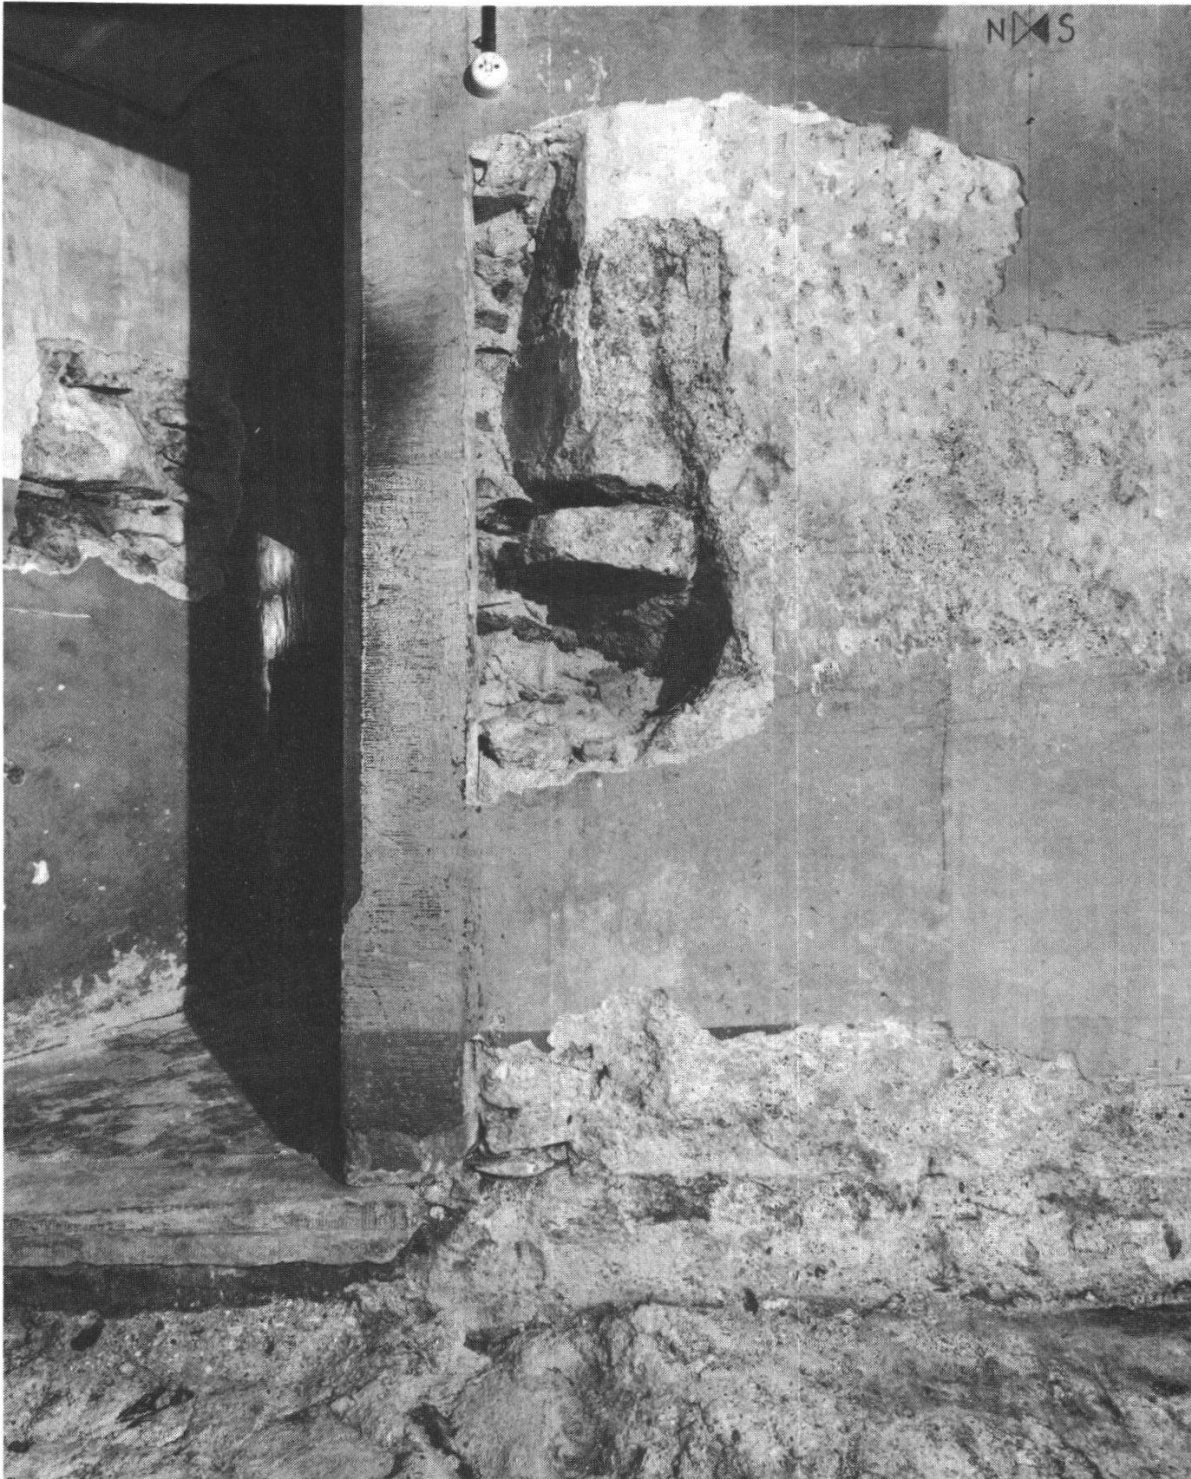
Abbildung 15 Anlage II, Ansicht der Altarwand mit den Resten eines Fensters. Links davon die Türe zur Sakristei von 1796.

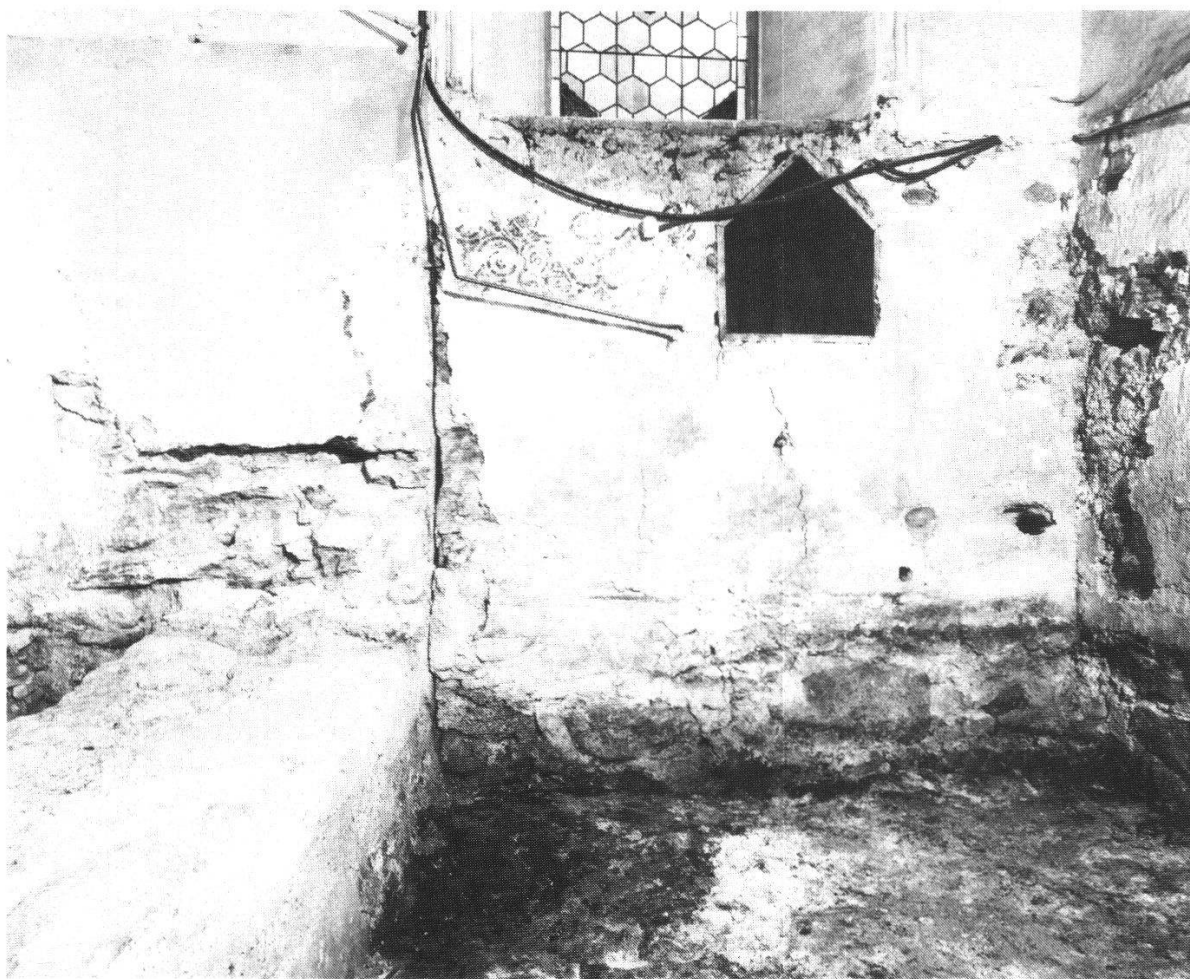
*Abbildung 20* Anstoß der Chor-Ostwand III (rechts) gegen die verputzte Südostecke von Anlage II; links die Chor-Südmauer II; rechts der Mitte das «einfältig gemachte Sacramentsghüs» von 1509. Im Vordergrund sichtbar das dritte Bauniveau der Anlage III.

Die *Südmauer* des Altarraumes hat sich in den Fundamenten vollständig erhalten, welche mit der Ostwand im Verband standen. Über der erhaltenen Abbruchkante waren an der Ostwand Negative von ausgerissenen Steinen des Eckverbandes zu beobachten. An der Außenfront der Mauer hat sich ein geglätteter *Wandverputz* erhalten, dessen Unterkante zeigte, daß hier das Außenniveau rund 0.80 m tiefer gelegen haben mußte als der Fußboden im Chor. Dieser Wandverputz war im aufgehenden Mauerwerk auch beim Anstoß jüngerer Mauerkonstruktionen im heutigen Chor zu beobachten (vgl. Abb. 20).

wand konnte ein gleichzeitig mit Anlage III angelegter Wandtabernakel (vgl. Abb. 20), der später zugemauert worden ist, gefaßt werden. Es handelt sich dabei offensichtlich um das von BRÜNDLER genannte «einfältig gemachte Sacramentsghüs», welches bereits 1582 durch ein steinernes Sakramentshäuschen ersetzt worden ist<sup>77</sup>.

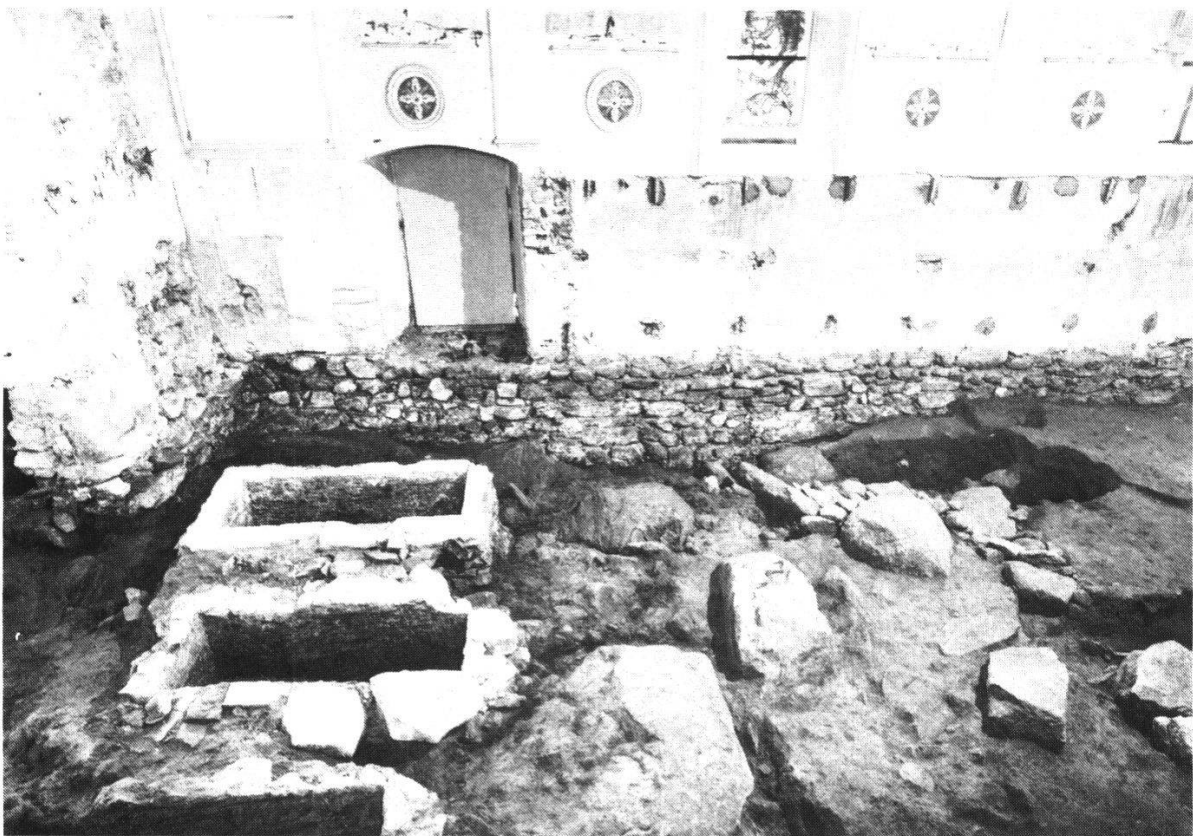
Abbildung 21 Ansicht der Südwand III, welche auf die Fundamente einer älteren Terrassierungsmauer (Anlage IIa) gestellt worden ist, sowie der südlichen Triumphbogenwand IIIa. Der sichtbare Nebeneingang wurde 1721 angelegt; der ältere mit Bau III errichtete Nebeneingang befand sich um Türbreite weiter links.

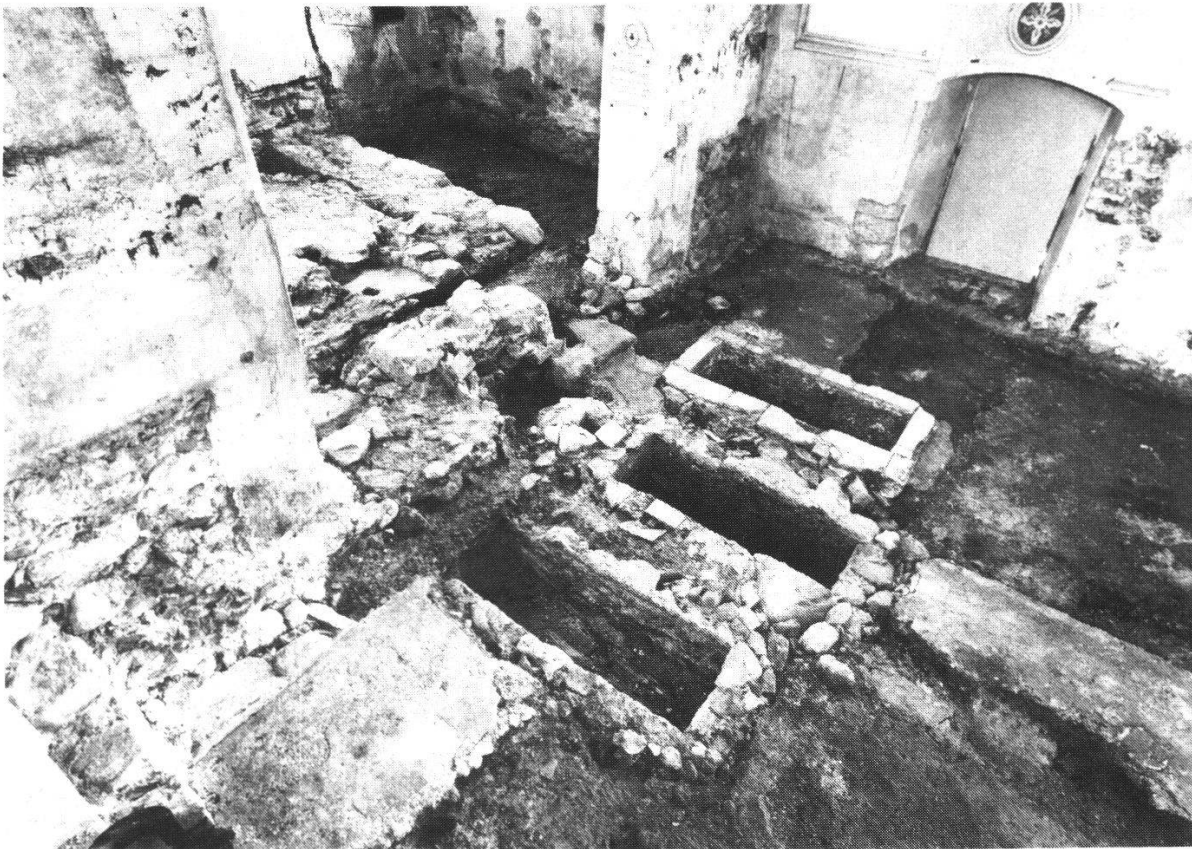
*Abbildung 22* Ansicht von Nordwesten gegen den Südostbereich von Chor und Schiff. Im Chor ist links der Chorsüdmauer II der Fußboden II erkennbar. Im Zentrum des Triumphbogens sind Teile des Kreuzaltar-Fundamentes IIIa und links davon des Kreuzaltar-Fundamentes III sichtbar. Rechts davon das gemauerte Pfostenloch eines möglichen Monumental-Kreuzes. Links im Vordergrund der Fußboden III sowie Reste des nördlichen Altarfundamentes.

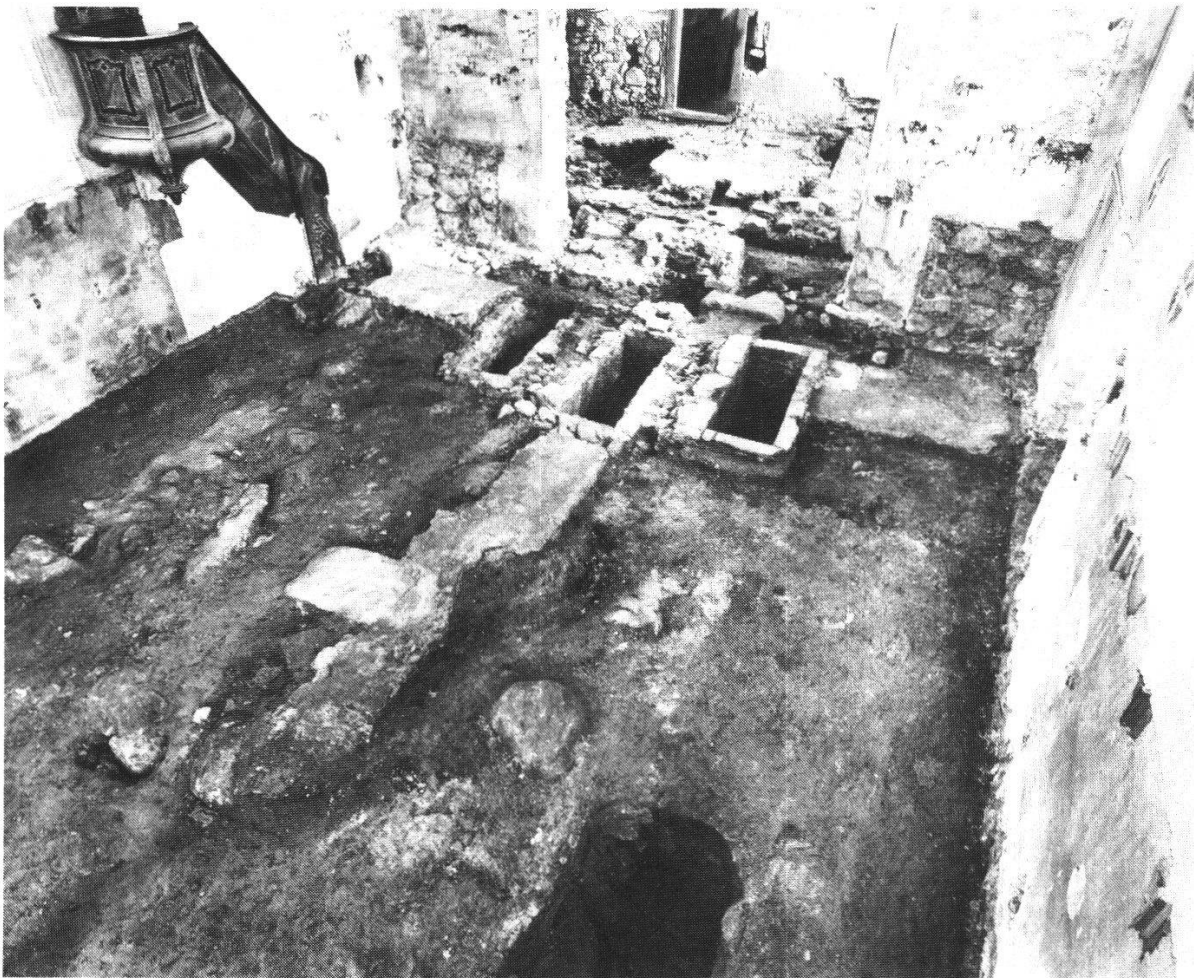
*Abbildung 23* Situation wie in Abb. 8, Ansicht von Südwesten. Erkennbar ist das Mörtelgußband im Mittelgang des Schiffes III, das sich über eine querliegende Steinplatte zieht, welche sich möglicherweise an der Stelle eines zu Anlage IIa gehörigen Taufsteins befindet. Rechts im Mittelgrund ist der Fußboden III mit dem Negativ des von Ende des 16. Jhs. abgebrochenen südlichen Seitenaltares III, der damals weiter nach Süden gerückt wurde. Die im Verputz der Triumphbogenwände sichtbaren Seitenaltar-Negative stammen von 1723 (im Süden) bzw. von 1852 (im Norden).

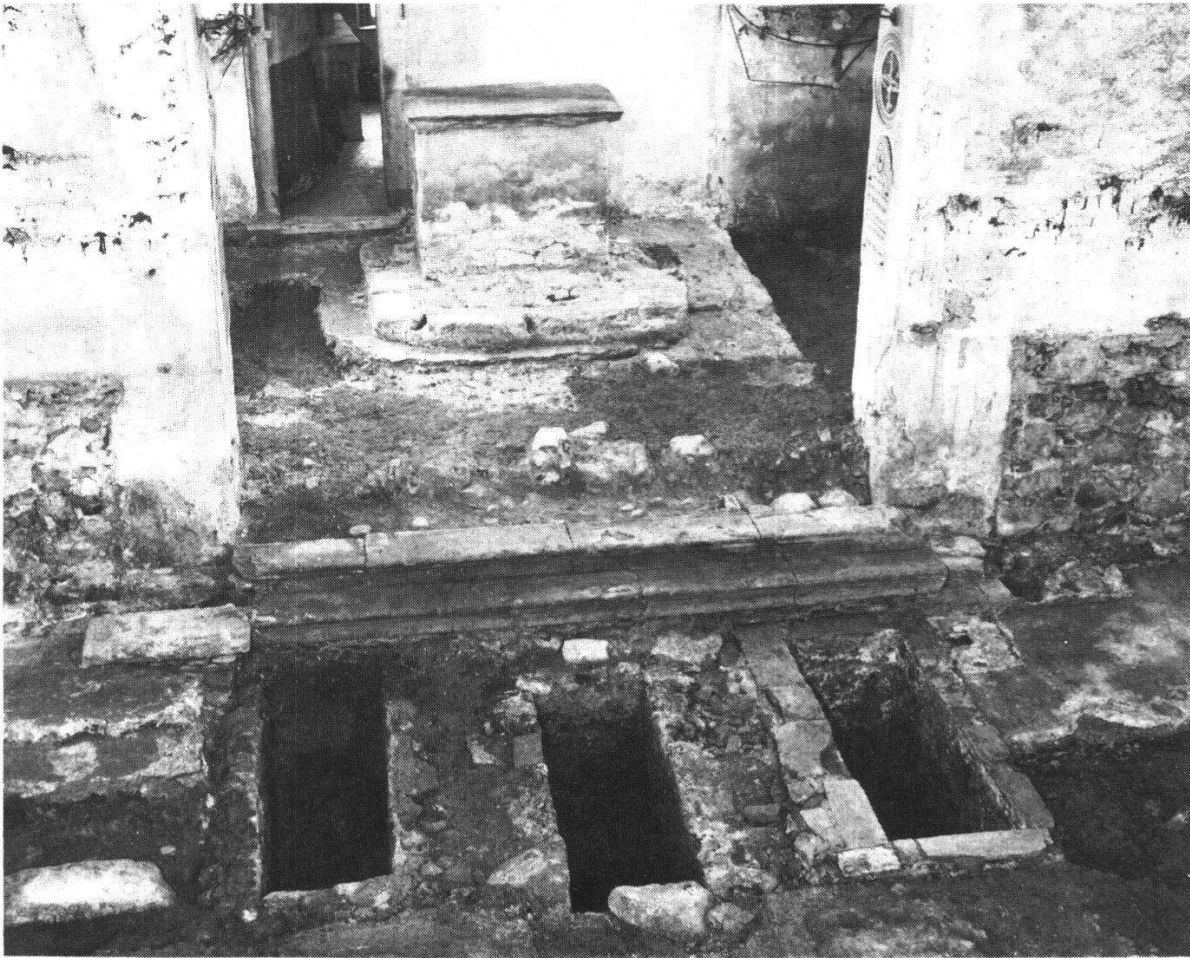
Abbildung 24 Hauptaltar III (Zustand nach Aufhöhung Ende des 16. Jhs.) mit zugehörigem Suppedaneum sowie Reste des Chorfußbodens III. Die beiden sichtbaren Stufen des Choraufganges wurden 1827/28 angelegt, als der Kreuzaltar entfernt wurde.

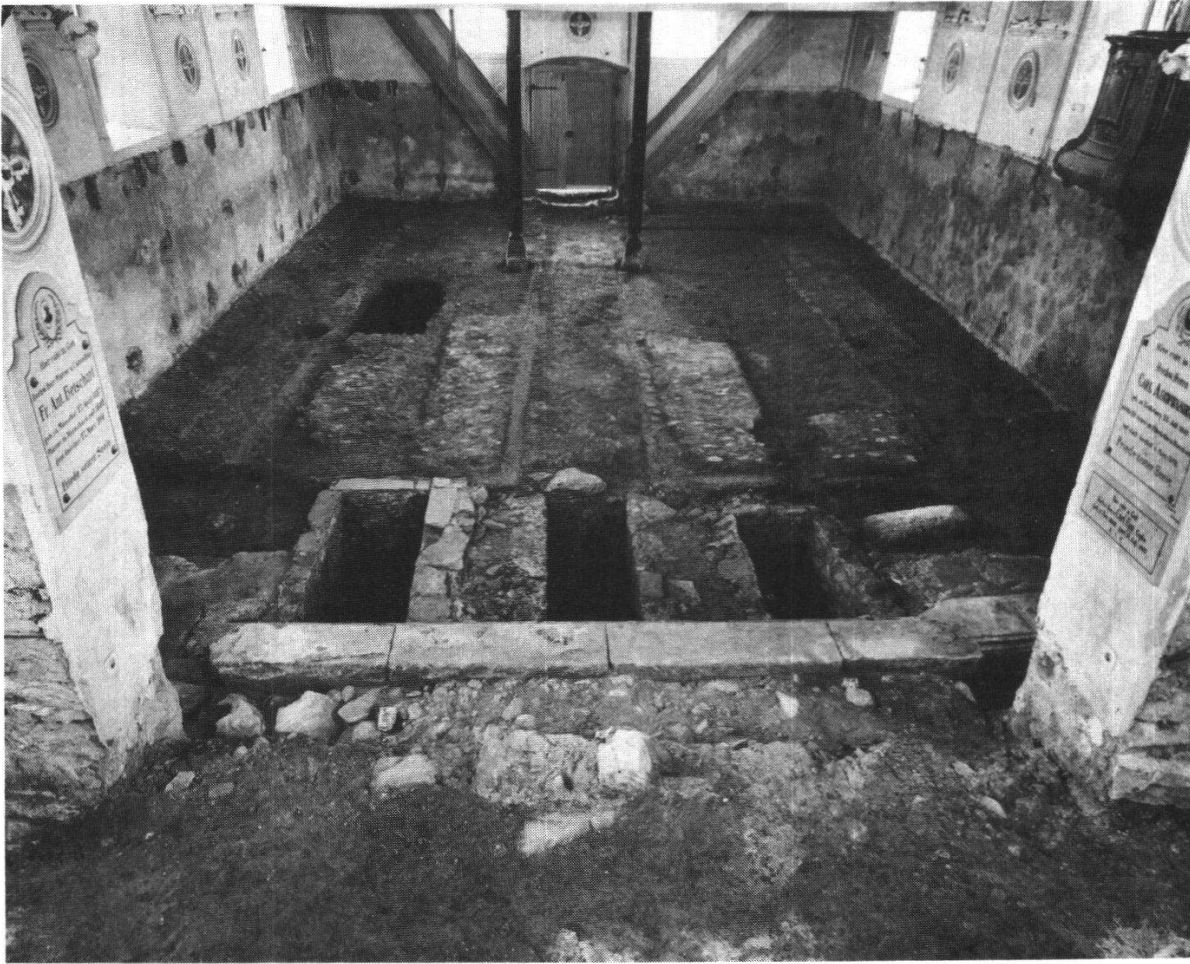
Abbildung 27 Jüngstes Grabungsniveau im Langhaus; Ansicht gegen Westen. Erkennbar sind Balkenlager einer späteren Fußbodenkonstruktion (wahrscheinlich aus dem Jahr 1659).

So wird für das Jahr 1618 eine Vergrößerung der Sakristei vermerkt<sup>89</sup>. Im Jahre 1659 «hat man die newen stüol in die Kilen gemacht Vnd sunst Verbuwen»<sup>90</sup>. Diese Angaben beziehen sich wahrscheinlich auf das jüngste, unter der Betondecke von 1928 angetroffene Grabungsniveau (vgl. Abb.27), welches gut erhaltene Negative von Balkenlagern zeigte, deren Zwischenräume mit Erde, durchmischt mit Abbruchschutt, eingefüllt worden sind. Danach ist im gesamten Schiff (ohne Vorchorzone) ein Holzboden angelegt worden. Die Anordnung der Balkenlager zeigte zu beiden Seiten eines rund 1 m breiten Mittelganges Bankreihen von 2.50 m Breite. Überdies sind entlang der Wände im Kirchenschiff Bänke aufgestellt worden, von denen neben den Balkenlagern auch die Befestigungen der Rücklehnen an den Wänden beobachtet werden konnten. Wahrscheinlich gleichzeitig ist der Mörtel-estrich der Vorchorzone aufgedoppelt worden, worauf möglicherweise die Wendung «Vnd sunst Verbuwen» hindeutet.
