Teilgrabungen im Südwest-Hof (= Küchenhof) des Klosters Einsiedeln : Sommer 1987

Teilgrabung im Südwest-Hof (= Küchenhof) des Klosters Einsiedeln Sommer 1987

von Alessandra Antonini

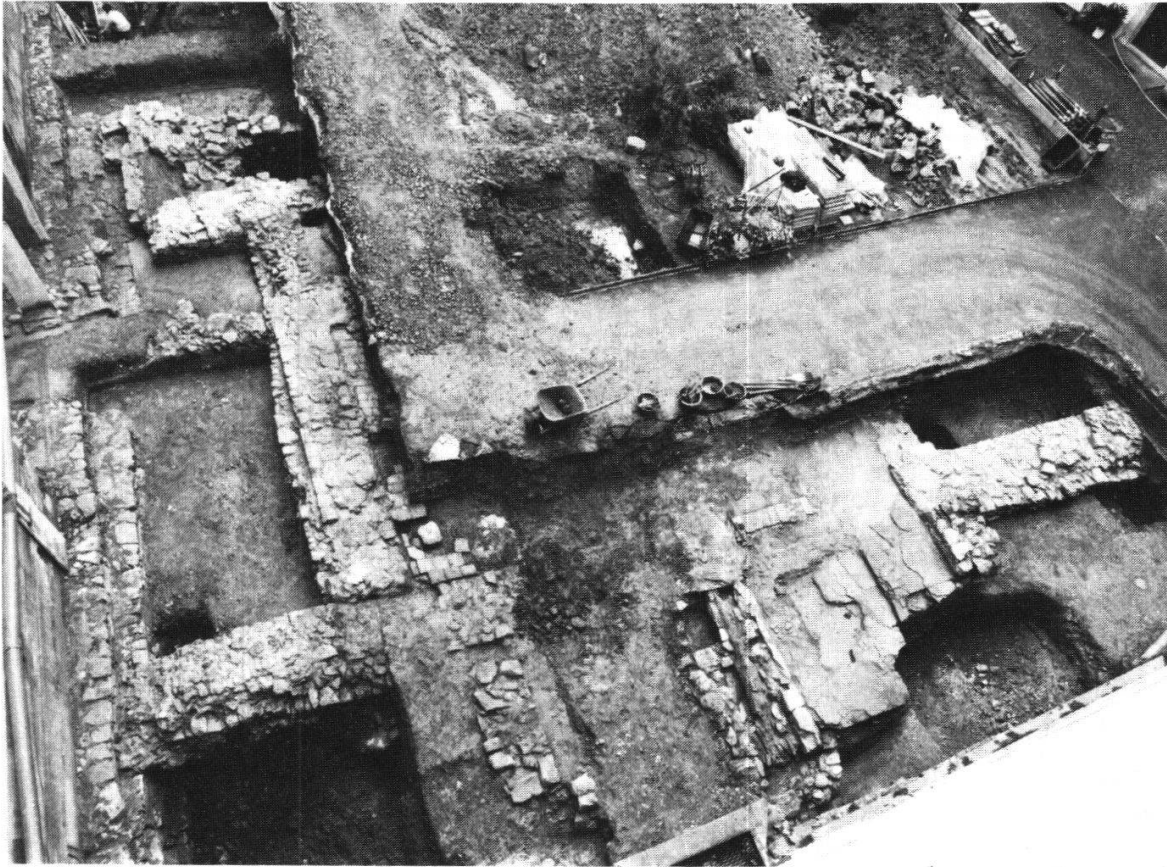
Abbildung 2: Küchenhof Nordwestecke: links außen, entlang den Fundamenten der barocken Kirche der Mitteltrakt (B), vermutlich die Reste der Johannes Kapelle. Rechts unten mit den quadratischen Bodenplatten der Kreuzgang im Westhof.

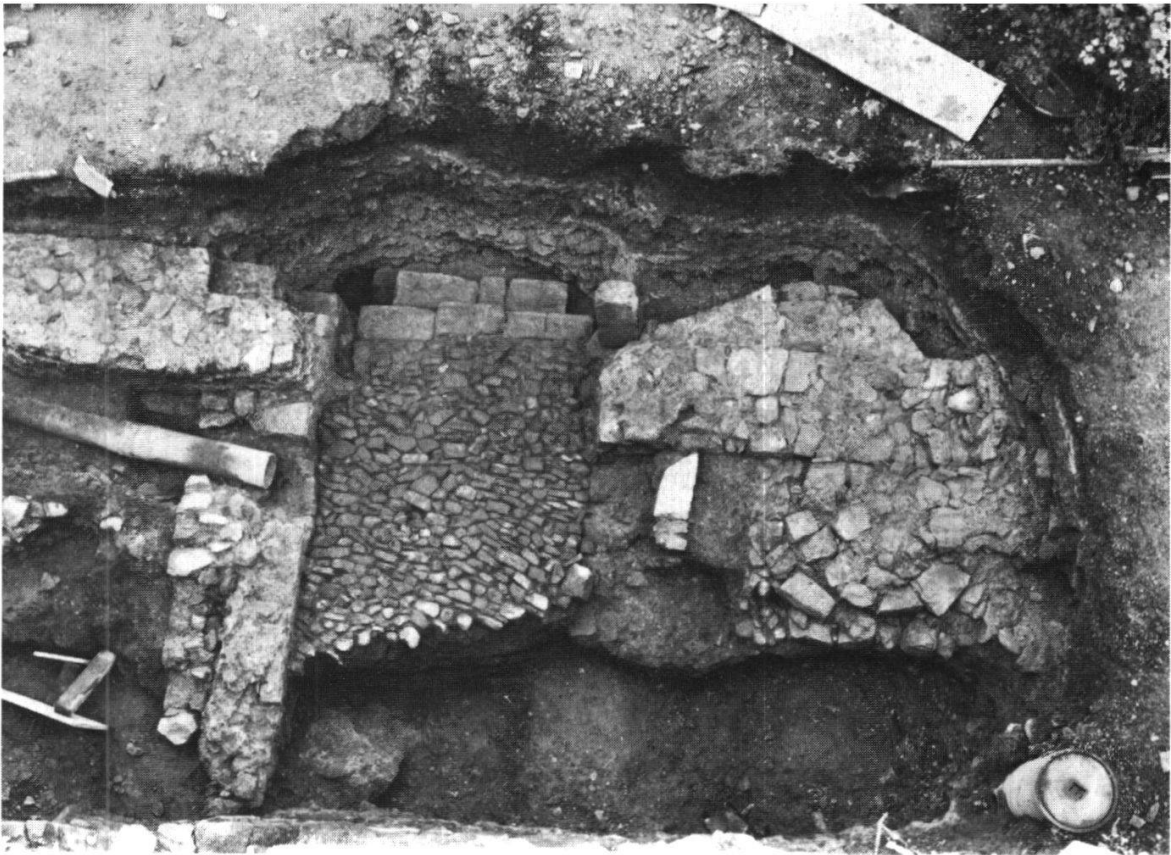
Abbildung 10: Südflügel: Detail des Kellerabganges mit der gepflästerten Rampe. Rechts des Türpfostens die trapezförmige Wandvorlage 64B.

Der Zugang befindet sich in der letzten Ausbauphase in der Mitte der Südwand; eine schwach geneigte Rampe mit kleinsteiniger Pflasterung (Abb. 10). Sie wird beidseitig flankiert durch 0.80m breite Mauern (71E/W), die Reste des ehemaligen Vorzeichens¹². Das Türgewände besitzt im Westen einen vorspringenden, aufstehenden Sandstein (im Osten gestört), der vielleicht zum Schutz gegen her-

Fundament 63 zwischen den Kellereingängen (Abb. 10): An die Außenseite der Mauer 62 lehnt sich ein weiteres Fundament. Es ist 1.30m breit, mindestens 4.00m lang¹⁷ und über 2-3 Steinlagen hoch erhalten. Die bis zu 0.50m großen Steine sind mit sehr wenig Mörtel gebunden und flach verlegt. Es muß sich hierbei um die Außenterrasse handeln, die ins Hochparterre des «gemeinen Gasthauses» führte. Gemäß dem Stich Merians reichte sie bis gegen das «Andere Gasthaus», welches von uns nicht mit Sicherheit situiert werden konnte; die vollständige Ergrabung dieser Hofpartie würde Klarheit verschaffen.

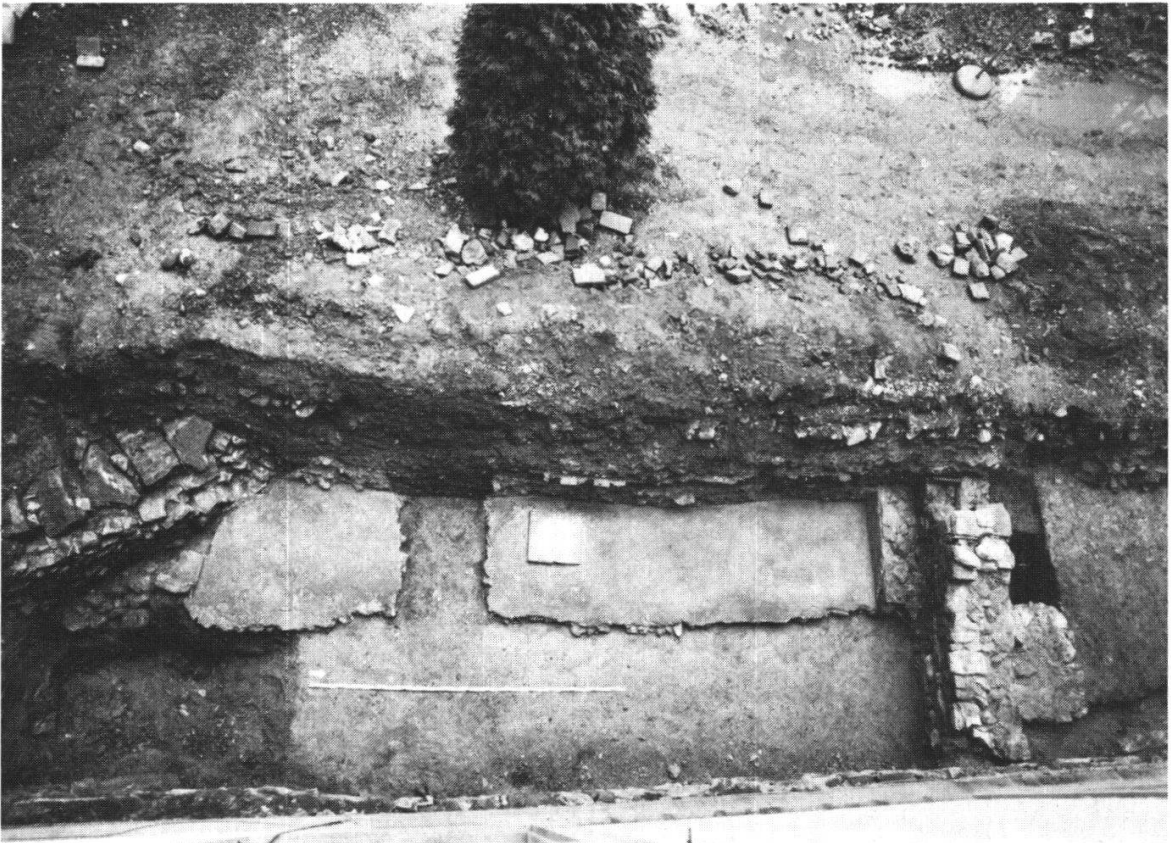
Abbildung 14: Romanischer Saal mit Mörtelboden, Mittelsäule (Basis) und Wandbank (links gestört durch barocken Kanal).

b) Stützensaal des Südflügels (Abb.14,16,17)

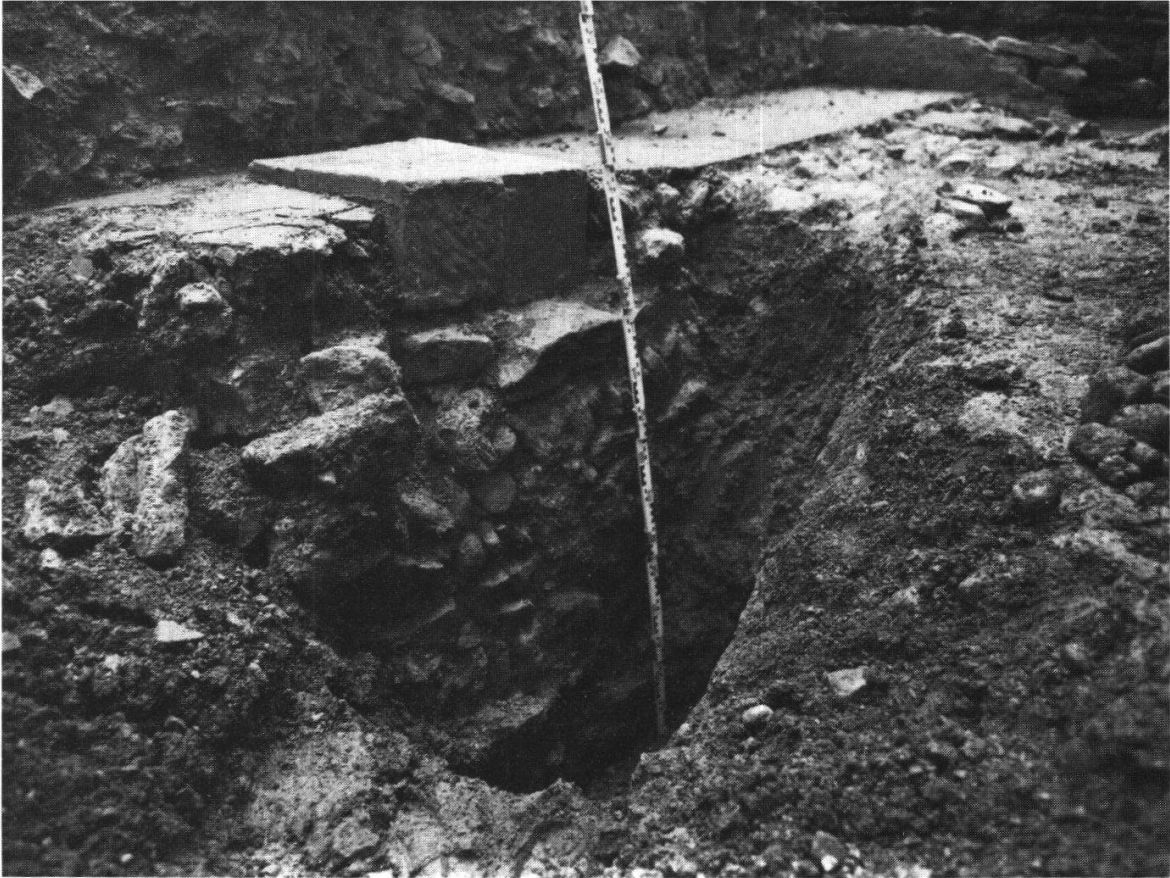
Abbildung 15: Detail der romanischen Säulenbasis und des angrenzenden Mörtelbodens; auffallend das starke gemauerte Fundament.

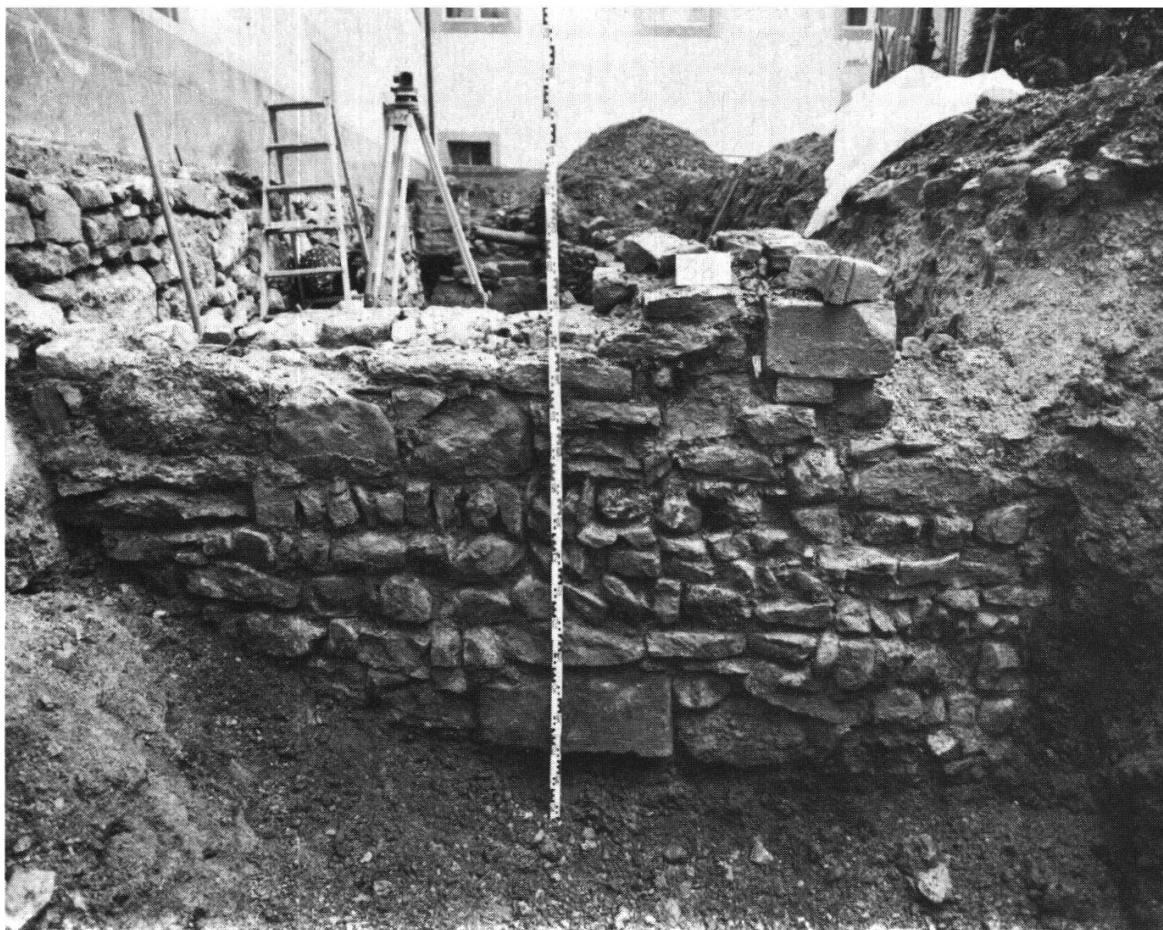
Abbildung 17: Die selbe Mauer 38 Nord auf der Gegenseite (Fundamentbereich, in Grube gegossen).

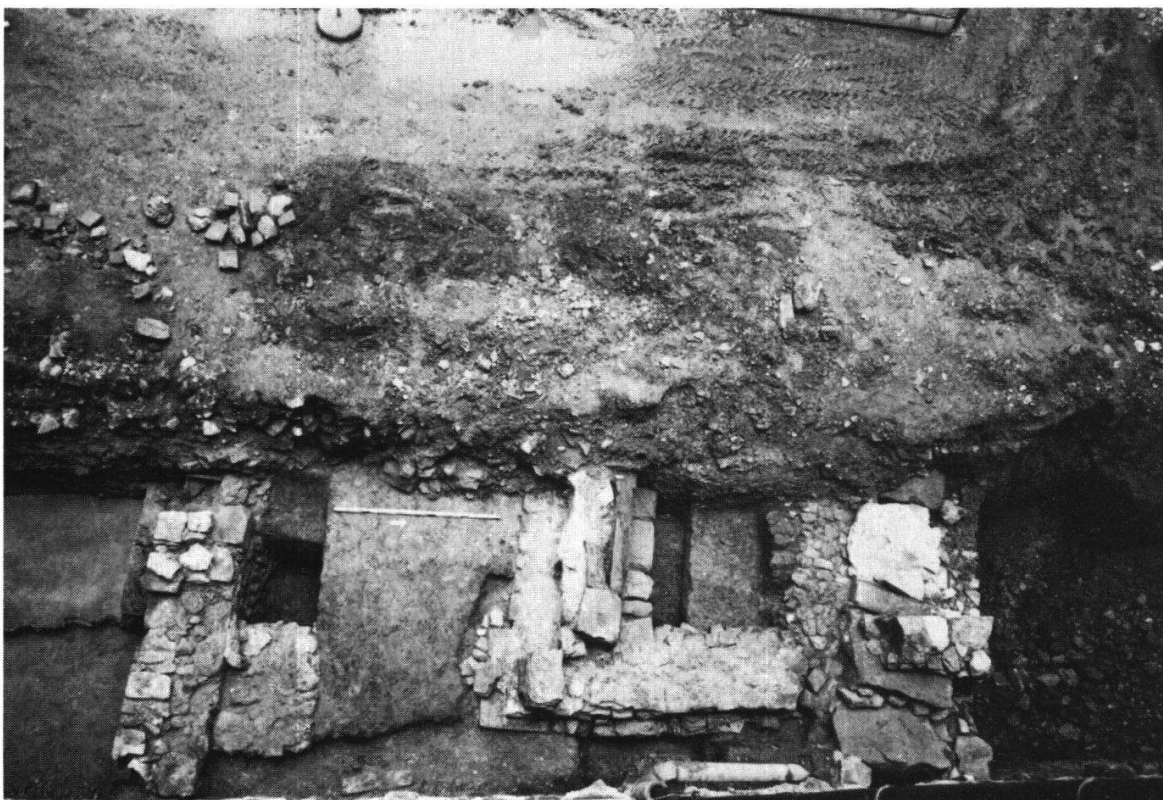
Abbildung 18: Kreuzgang Südostecke; die Fortsetzung der Mauer 47 nach Norden gestört durch einen barocken Kanal.
