Leuk, Bischofsschloss : Bauentwicklung im Lichte der jüngsten Untersuchungen

Autor(en): **Antonini, Alessandra**

Leuk, Bischofsschloss – Bauentwicklung im Lichte der jüngsten Untersuchungen

von Alessandra Antonini

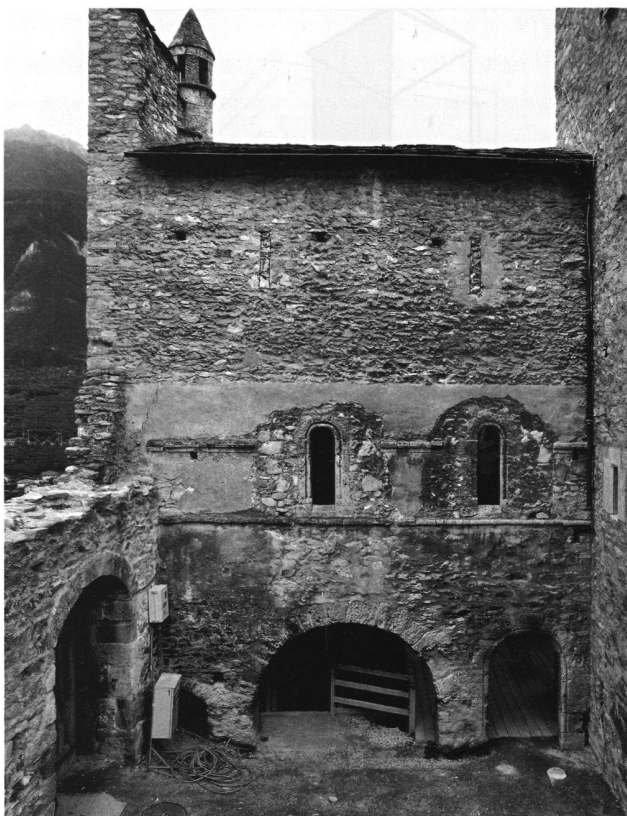
4: Palas-Annex, Nordfassade.

hatte. Um 1300 oder im frühen 14. Jh. wurde der Verbindungstrakt zwischen Turm und Palas durch einen grösseren Baukörper ersetzt, dessen Ostfassade nun auf der alten Ringmauer stand (Plan 1.D; 2.III; 3.III). Dieser Neubau schloss mit einem Treppengiebel an den älteren Palas an. Grosse Fenster und eine aus der Mauerflucht vorkragende Kaminanlage aus Tuffsteinquadern verliehen der neuen Ostfassade ein herrschaftliches Aussehen. Auch die Eingangsfassade im Norden war mit einem für unsere Region unüblichen Reichtum an architektonischen Zierelementen ausgestattet. Das Erdgeschoss besass drei ungleiche Öffnungen, welche die Mauer als Arkade erscheinen lassen (Abb. 4).

Das Erdgeschoss besass Durchgangs- und Vorhallencharakter; seine Funktion wurde einzig von Türen und Portalen bestimmt. Die drei unterschiedlichen Eingänge der Nordfassade verleihen heute dem Bau sein unverkennbares Gepräge, das an einen Portikus erinnert (Abb. 4). Ursprünglich hatte jeder Durchlass seine spezifische Aufgabe. Das mittlere grosse Tor führte zur Treppe, über die man in die Keller des Palas und des Palas-Annexes gelangte. Die kleine Öffnung ganz im Osten war nie höher als 1,35 m; ein grosser Felsblock im anstehenden Moränengrund bildete die Schwelle. Die Öffnung ist zu niedrig für eine Türe; sie ist am ehesten als Luft- und Lichtdurchlass zu interpretieren. Das grosse und das kleine Tor haben gefaste Gewändesteine; Verschlussmechanismen sind keine erhalten. Möglicherweise war der Kellerabgang mit einem Bretterboden gedeckt, der den Raum über der Treppe vielleicht als Lagerraum benutzbar machte. Eine Falltüre könnte je nach Bedürfnis mehr oder weniger weit aufgeklappt worden sein, um in einen der Keller zu gelangen. Westlich des grossen Tores befand sich der Zugang zu den Wohnräumen (Abb. 24). Diese mit Steinschwelle und seitlichem Anschlag ausgestattete Türe war verschliessbar (Nische für einen Riegelbalken). Im Inneren trennte eine Binnenmauer (Abb. 6.77) den Eingangsbereich im Westen vom Lagerraum über dem Kellerabgang.

Das Dachgeschoss des Annexbaus war wegen der Neigung des Daches nur in der Nordhälfte nutzbar. Es war mit zwei Scharten in der Nordfassade (Abb. 4, 24) und einer weiteren Scharte in der Ostfassade (Plan 7.239) spärlich belichtet.

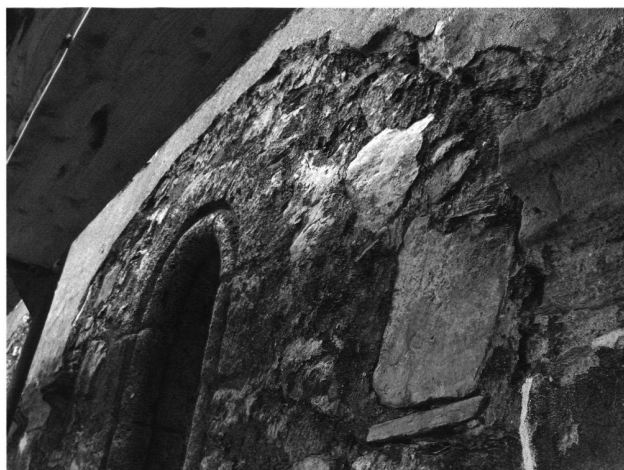
5: Palas-Annex, Nordfassade. Detail der Fenster des ersten Geschosses. Das mit einem Rundstabprofil gerahmte Fenster verdeckt ein älteres, grösseres Fenster, das mit dem Gesims rechts rechnet.

Noch im 14. Jh. musste die Anlage saniert werden. Die schadensanfällige Dachkonstruktion über Palas und angrenzendem Annex wurde durch ein einheitliches Pultdach mit durchlaufenden Treppengiebeln ersetzt (Abb. 3.IV; Plan 3.E; 4.E). Im Innern des Palas wurde über dem Saalgeschoss die Decke gesenkt und ihre Untersicht mit einer Stuckschicht verkleidet. Neue Bodenhöhe und Dachkonstruktion erlaubten nun die Nutzung des Dachgeschosses: In der Westfassade wurden Fenster ausgebrochen. Eine Veränderung ist auch im Palas-Annex feststellbar. In dieser Zeit vermutlich wurden hier die Fenster verkleinert und mit profilierten Tuffsteinrahmen versehen (Abb. 5).⁹

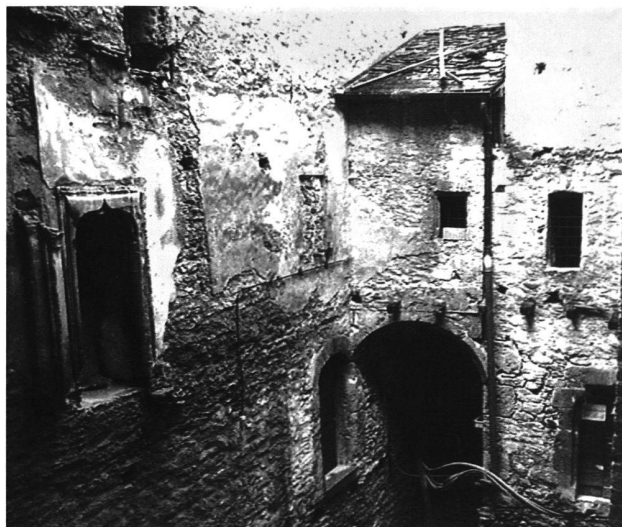
7: Palas-Annex, Übersicht gegen Südwesten. Aufnahme von 1989 anlässlich der Ausgrabungen im Hof.

Zu einer jüngeren Bauphase gehört der Feuerraum (Küche), der im kleinen Innenhof auf einem zwischen dem älteren Treppenturm und dem Palas gespannten Gewölbe errichtet wurde (Plan 1.G; Abb. 2.VII; 7). Von diesem Feuerraum aus konnte man einen Ofen im Obergeschoss des Palas einfeuern. Der kleine, mit einem profilierten Tuffsteinfenster zum Innenhof offene Raum entstand durch die Verbreiterung einer gemauerten Treppe. Die Datierung des Annexes ins frühe 16. Jh. beruht auf der Dendroanalyse des Trächens, dem breiten Rauchfang über der Feuerstelle, dessen hölzerner Rahmen aus der Zeit nach 1515 stammt.

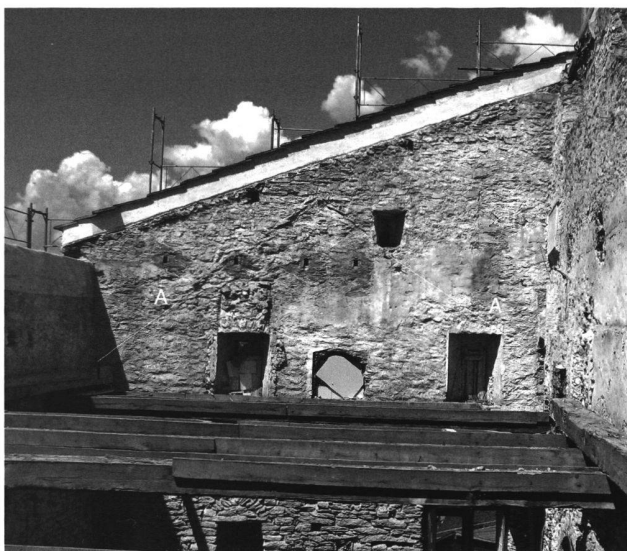
8: Palas-Westmauer. Über dem linken Fenster des 2. Geschosses erkennt man die im Mauerwerk eingebundenen Steinplatten des ursprünglichen Satteldaches (A). Aufnahme von 2006 nach Demontage der Dach- und Bodenkonstruktion.

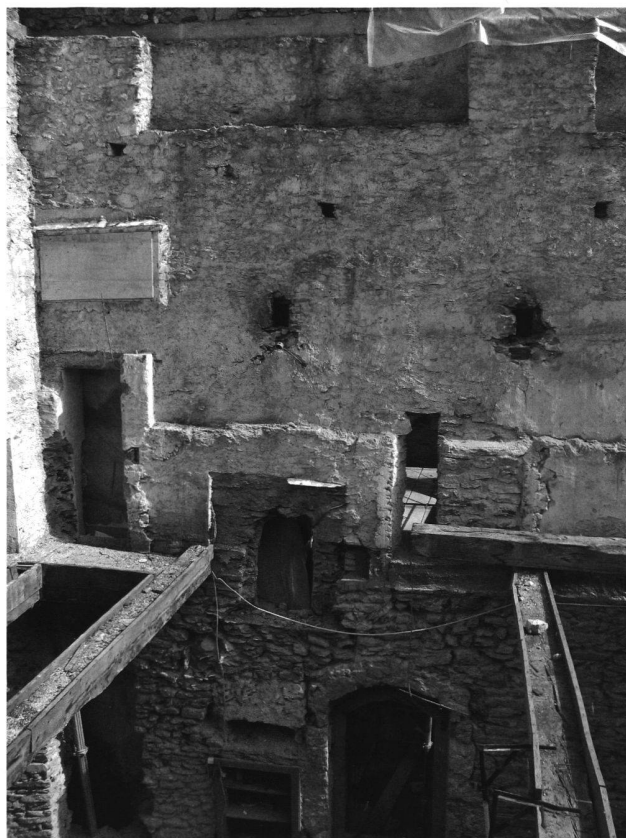
9: Palas-Nordwand (Westpartie) nach Abbruch des Dachstocks 2006. Vom Zwischenboden verbleiben die Trägerbalken.

Die Eingänge in den Palas befanden sich hofseitig im Norden. Ein breites Rundbogenportal führte in den Keller, eine schmalere Stichbogentüre ins Saalgeschoss (Abb. 9, 13). Die grossen Fenster des Saalgeschosses waren nach Süden ausgerichtet, wo dank der Hanglage selbst grosse Öffnungen die Sicherheit der Festung nicht gefährdeten (Plan 5.19). Kleine Schartenfenster liessen sich zudem auf der Saalgeschossebene im Westen nachweisen sowie im Keller an der Süd- und Ostfassade. Die Nordfassade war fensterlos.

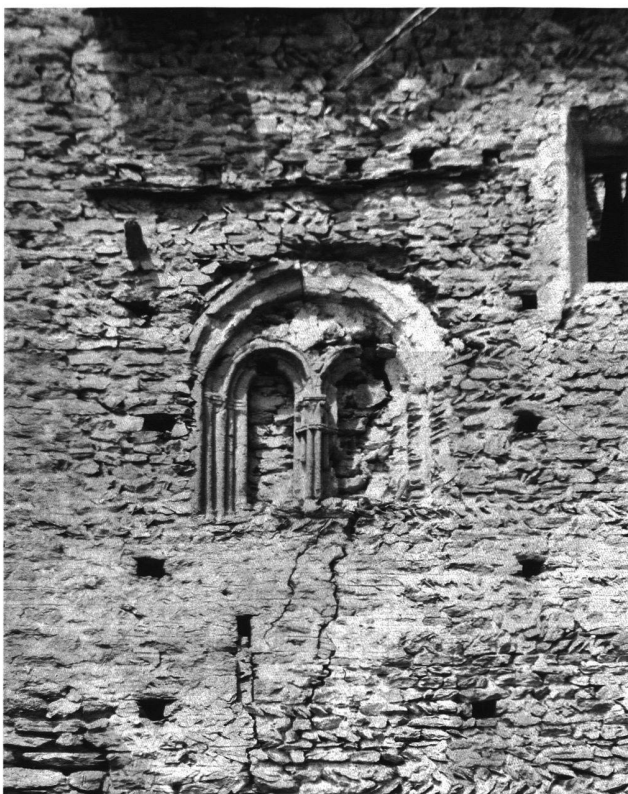
10: Palas-Südfassade. Detail der romanischen Bifore. Über dem Fenster sind die vorkragenden Steinplatten des ehemaligen Satteldaches zu erkennen. Darüber steht die Sockelmauer des Zinnenkranzes mit den Ausgusslöcher, darunter (links) eine Steinkonsole der Dachrinne. Aufnahme von 1937.

Das Saalgeschoss war ebenfalls unterteilt. Nur so ist die Anordnung der ungleichen Fenster zu verstehen. Das westliche Drittel besass zunächst nur Scharfenfenster. Das romanisierende Rundbogenfenster (Abb.10, Plan 5.20) ist eine jüngere Zutat, die allerdings eine weitere Scharfe ersetzt haben könnte. Hier im Westen befindet sich auch die Türe, die auf die Latrine führte (Plan 3.267). Diese tritt aussen als gemauertes, halbrund vorkragendes Bauglied in Erscheinung, der den Abortschacht bis auf Bodenhöhe sichert (Plan 4.267). Die Öffnung für die Leerung der Latrine befindet sich im Süden.

gliedert, im Keller eine gemauerte Säule eingestellt und in der Südfassade die romanisch anmutende Bifore geöffnet (Abb. 10).

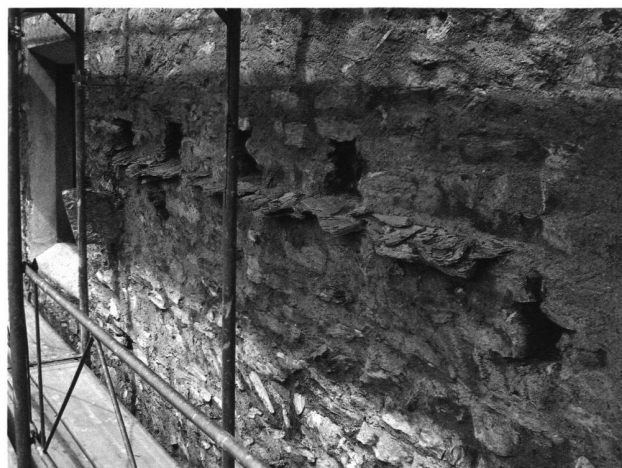
11: Palas-Südfassade. Detail der vorkragenden Steinplatten des ehemaligen Satteldaches mit den Ausgusslöchern des Zinnenkranzes und eine Steinkonsole für die Befestigung der Dachrinne. Aufnahme von 2006.

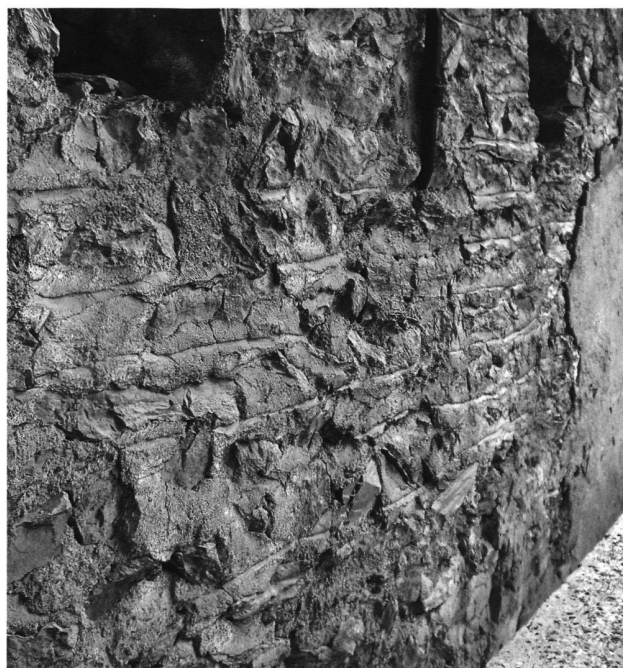
12: Palas-Nordfassade, Detail der Maueroberfläche. Der Rasa Pietra Putz mit horizontalem Fugenstrich entstand beim Bau des Palas.

Dieser beim Bau der Mauern aufgezogene Putz ist später in der gleichen Art stellenweise erneuert worden und ist noch heute auf grössere Flächen erhalten; insbesondere an der Nordfassade, wo er durch jüngere Putzschichten geschützt war (Abb. 12).

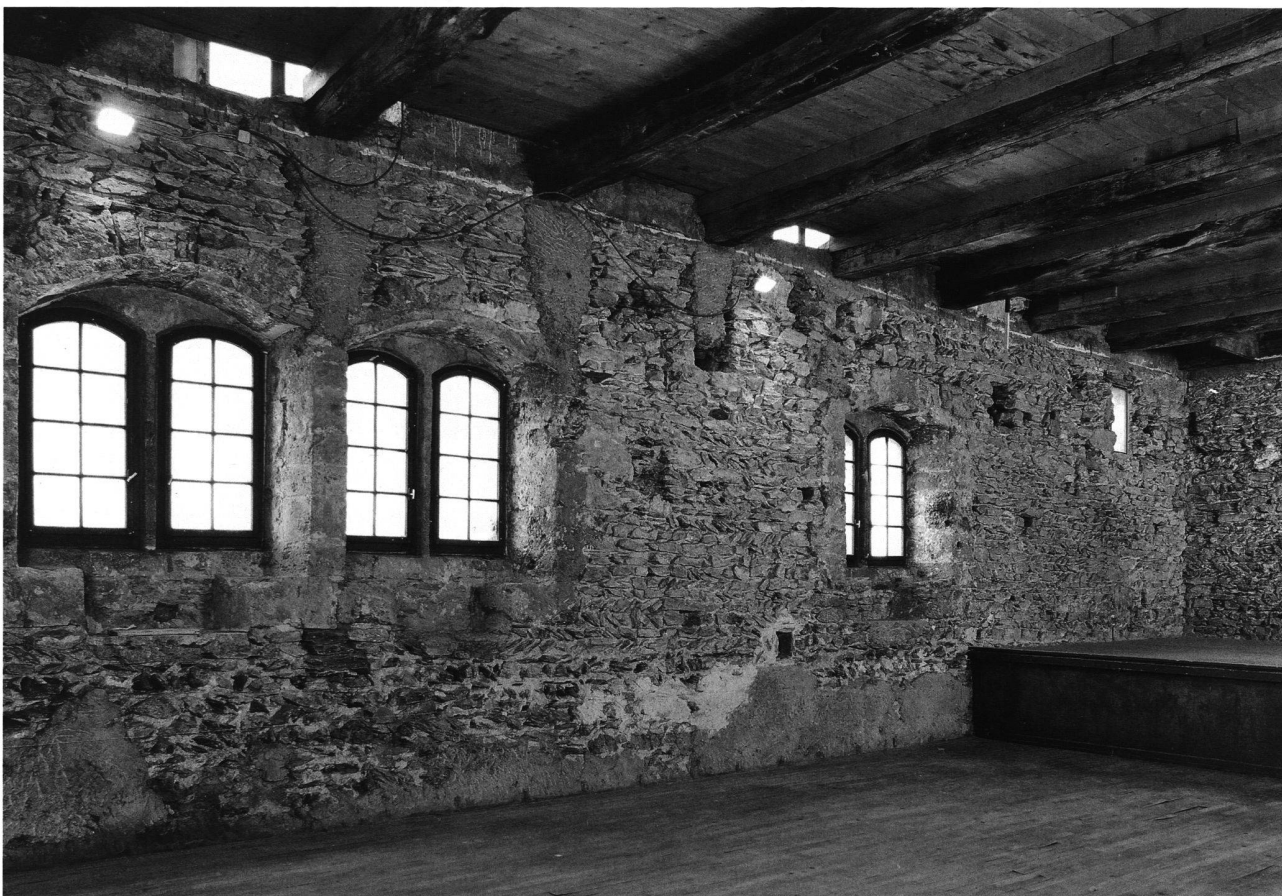
14: Palas-Südmauer, Theatersaal von 1952. Ansicht gegen Südwesten.

Die beiden östlichen Drittel des Geschosses waren viel heller und entsprachen dem für repräsentative Anlässe dienenden Saal. Die Fenster, eine Einzel- und eine Doppel-Bifore, waren mit Sitznische und gemauerten Bänken ausgestattet (Abb. 14). Warum die Fensterfront im Süden keine regelmässige Folge bildet, ist nicht schlüssig zu klären. Die breite Wandfläche zwischen der Einzel- und der Doppel-Bifore könnte mit dem Einbau einer Kaminanlage oder aber mit einer zusätzlichen Raumunterteilung erklärt werden. Reste der ursprünglichen Maueroberfläche, die allenfalls Hinweise geben könnten (z.B. Russspuren), sind keine erhalten.

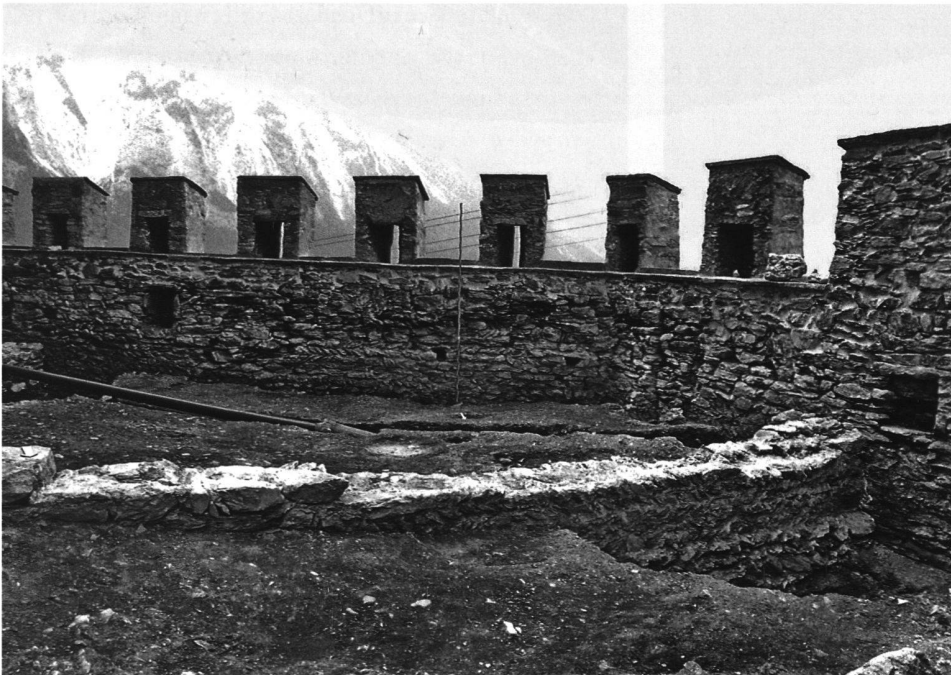
20: Annexbau westlich des Turms. Die Zinnen wurden auf die Reste einer abgebrochenen Gebäudefassade gestellt. Aufnahme von 1988 anlässlich der Ausgrabungen im Hof, Blickrichtung gegen Süden.

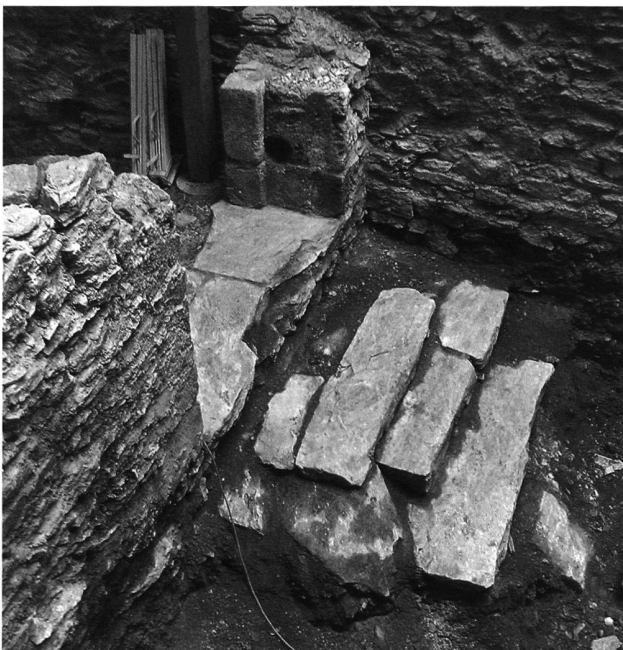
23: Palas-Annex, Kellereingang. Die Stufen wurden 2005 für den Einbau von Sanitäranlagen abgebrochen.

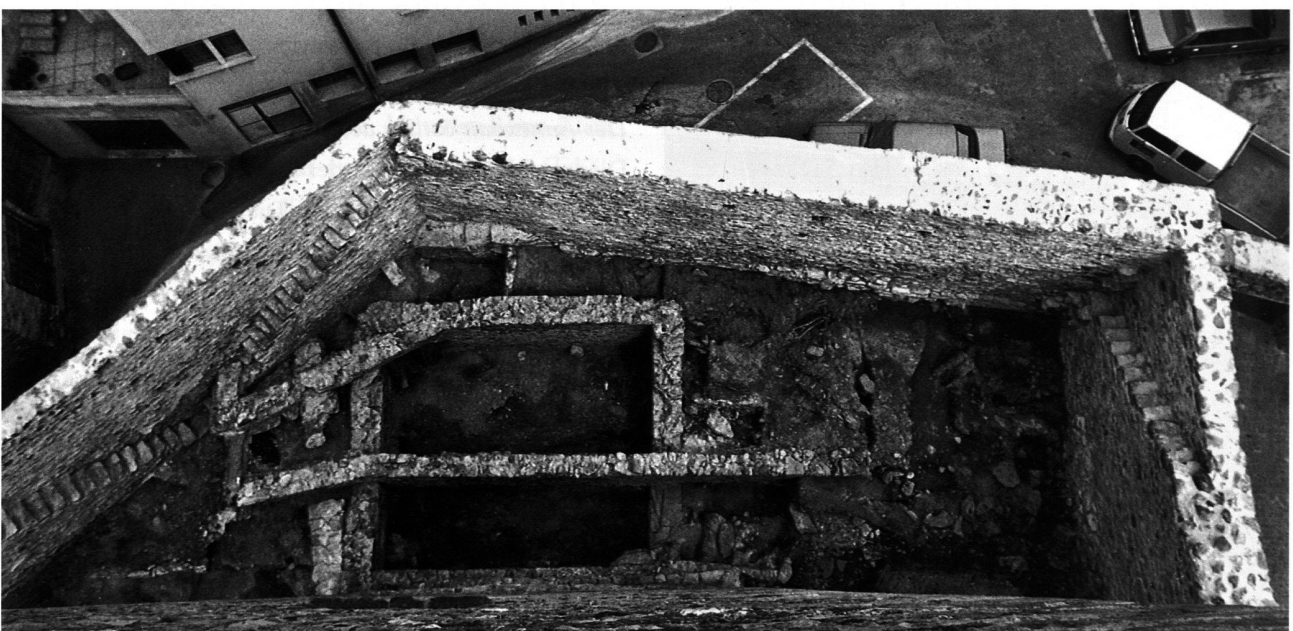
27: Der Hofbereich nördlich des Turms. Übersicht von den Zinnen des Turms aus. Aufnahme 1988 anlässlich der Ausgrabungen im Hof.

Auf der Turm-Nordseite wurde anlässlich der Ausgrabung des Hofes ein beinahe quadratischer Anbau entdeckt (Abb. 27). Erhalten ist der in die Erde eingetiefte Bereich des Kellergeschosses. Die Südmauer verblendet das unregelmässige Fundament des Turms, der Eingang mit dem vorstehenden Treppenhals liegt im Osten. Hier führt eine flache, sechs Stufen zählende Treppe aus grossen, schiefrigen Kalksteinplatten und gemauerten Seitenwangen ins Rauminnere. Im Westen sorgten zwei Scharten mit steil nach aussen ansteigender Bank für

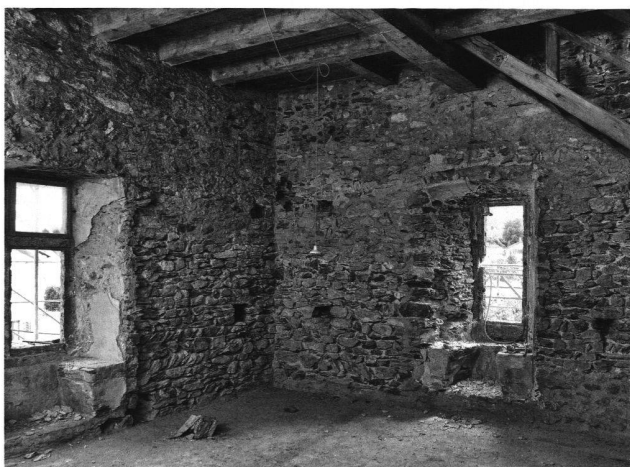
33: Turm, Nordostecke des 3. Geschosses. Links angeschnitten das Kreuzstockfenster

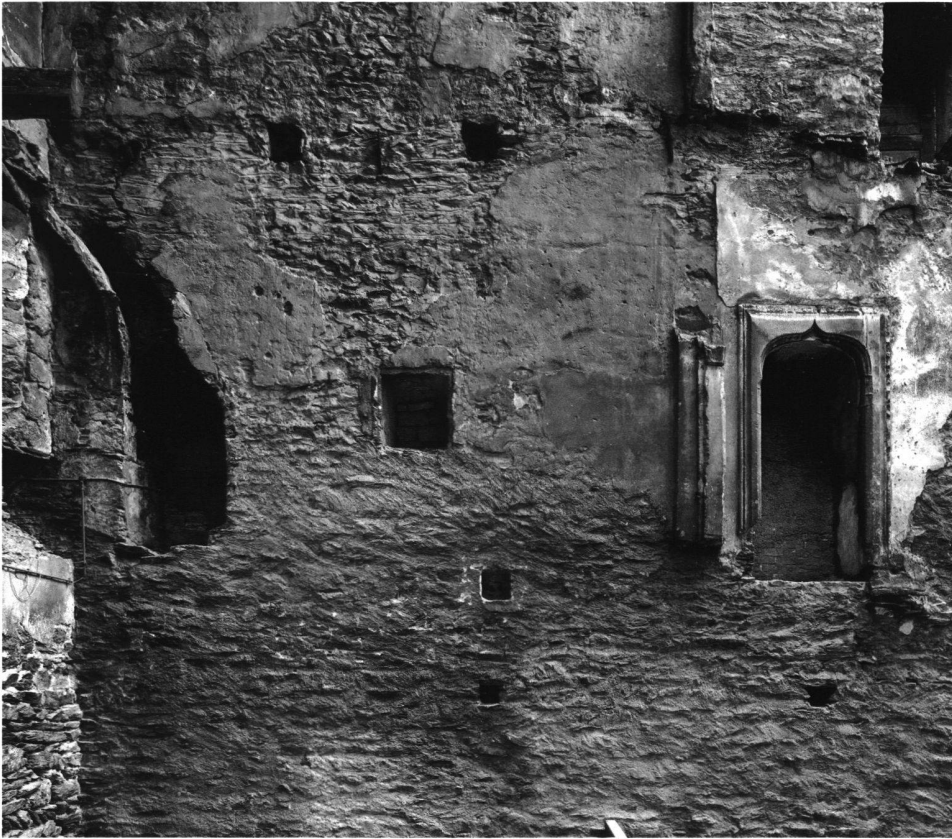
35: Palas-Annex, Südwand. Am rechten Bildrand die Türen, die vom jüngeren Treppenturm aus in den Palas führten. Die Stufen waren seitlich in die Mauer verankert. Am linken Bildrand die Einfeuerungsöffnung eines Stubenofens. Dazwischen eine in die Mauer eingebrochene Durchreiche.

bar. Die zweite Türe (Plan 3.18), in der Wandmitte, war vom neuen Treppenhaus her zugänglich. Treppenseitig besaß dieser Eingang einen profilierten Stuckrahmen (Abb. 35). Gefaste Gewände und ein tief ansetzender Kielbogen weisen noch ins 15. Jh. Diese Formgebung unterscheidet sich von derjenigen des frühen 16. Jh., bei welcher der Kielbogen flacher ist und erst auf Sturzhöhe ansetzt, und deren Ornamentik mit zusätzlichem Perlstab in den Profilkehlen und vegetabilen Motiven in den Zwickelflächen reicher ist.³⁵ Das Treppenhaus ist heute nunmehr anhand der im Mauerwerk verankerten Steinplatten der Wendeltreppe zu erkennen. Anlässlich der Grabungen 1988/89 war noch das unterste Geschoss mit der Spindel erhalten (Abb. 36). Diese unterste Ebene war durch die ehemalige Kellertüre erschlossen, welche halbseitig vermauert wurde.

im Osten der Nordwand diente zum Beschicken eines Stubenofens (Abb. 35). Der gemauerte Rauchabzug (Plan 7.24) führte in den grossen Trächen (Plan 7.242) des Palas-Annexes. Gleich neben der Feueröffnung war in der Mauerstärke ein kleiner Backofen eingelassen, der heute noch vollständig erhalten ist: die Bodenplatte, das ausgebrannte Gewölbe und die profilierte, quadratische Öffnung für einen Türverschluss aus Metall.

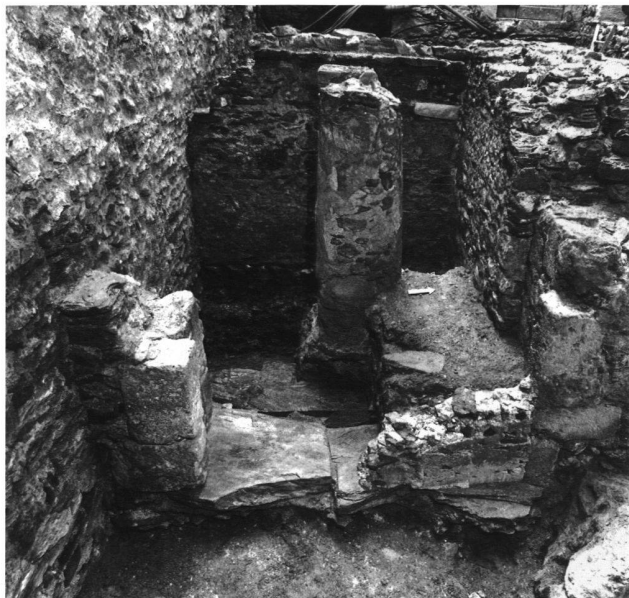
36: Palas-Annex, Kellereingang. Nach Aufgabe und Verfüllung des Kellers wurde das Kellerportal verkleinert und diente als Eingangstüre einer Wendeltreppe. Letztere wurde 2005 für den Einbau der Sanitäranlagen abgebrochen. Aufnahme von 1989, gegen Westen.

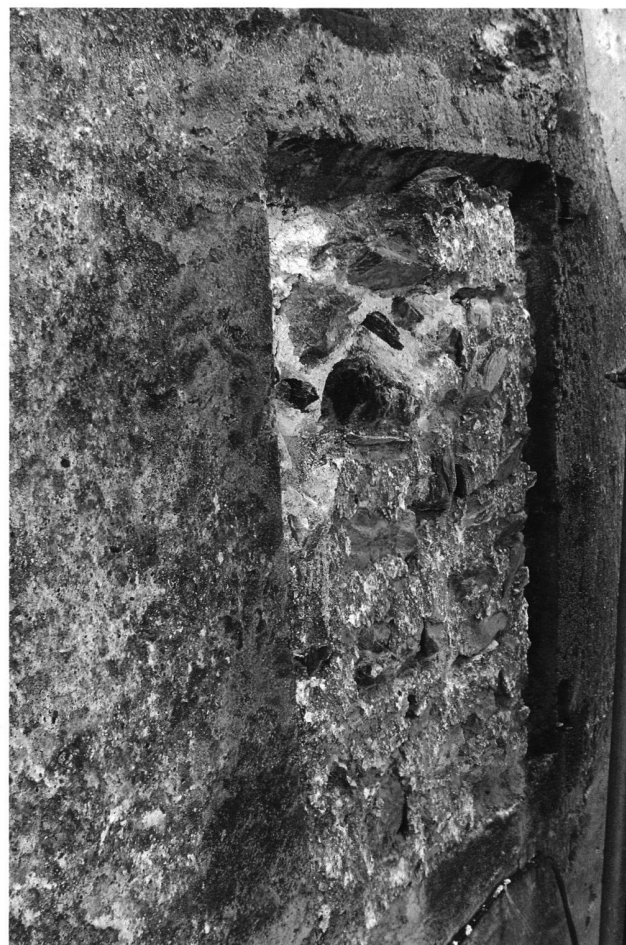
38: Palas-Annex, Südwand. Vermauertes Fenster mit profiliertem Tuffsteinrahmen (doppelte Kehle). Das Fenster entstand gleichzeitig mit dem zwischen Palas und Treppenturm eingefügten Feuerraum. Es wurde 2006 durch eine Türe ersetzt.
