Schloss Buonas bei Risch ZG : Ergebnisse der bauhistorischen Begleitung der Fassaden- und Dachsanierung 2019

Autor(en): **Rösch, Christoph**

Zeitschrift: **Mittelalter : Zeitschrift des Schweizerischen Burgenvereins =
Moyen Age : revue de l'Association Suisse Châteaux Forts =
Medioevo : rivista dell'Associazione Svizzera dei Castelli = Temp
medieval : rivista da l'Associazion Svizra da Chastels**

Band (Jahr): **25 (2020)**

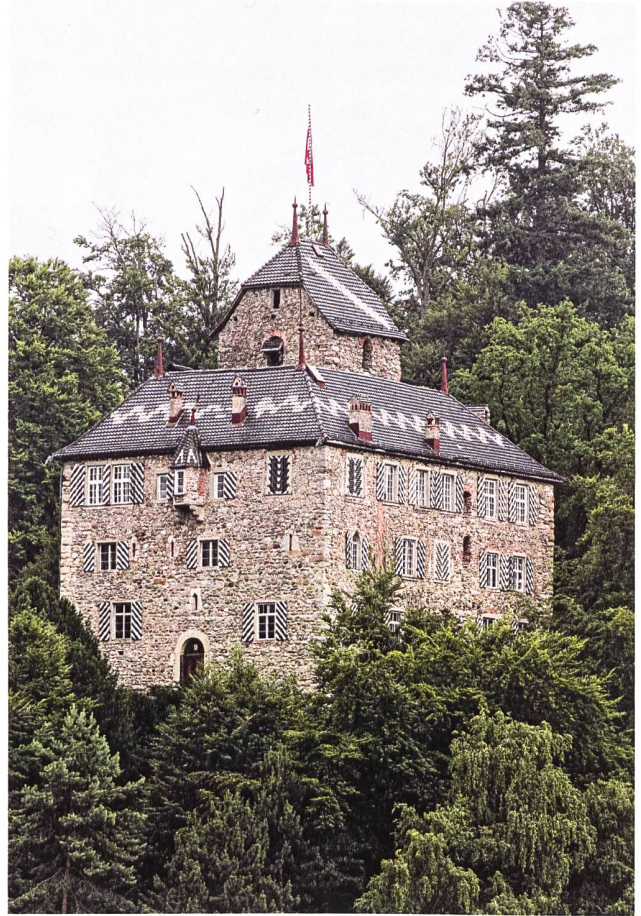
7: Schloss Buonas. Ansicht von Norden. Zustand 2015.

Der kompakte Baukörper³³ weist eine rechteckige Grundform von rund $16 \times 20,5$ m auf (Abb. 6/7). Die Nordwestfassade ist mit knapp 22,5 m jedoch etwas länger als ihr Gegenüber. Daher ist die Grundrissform eigentlich als rechtwinkeliges Trapez zu bezeichnen (Abb. 8). Das Geviert steht nicht auf einem ebenen Plateau, sondern ist an das gegen Nordwesten abfallende Terrain gestellt. Die Südostmauer (Abb. 9b) auf der höchsten Erhebung des schmalen Nagelfluhgrats verfügt höchstwahrscheinlich

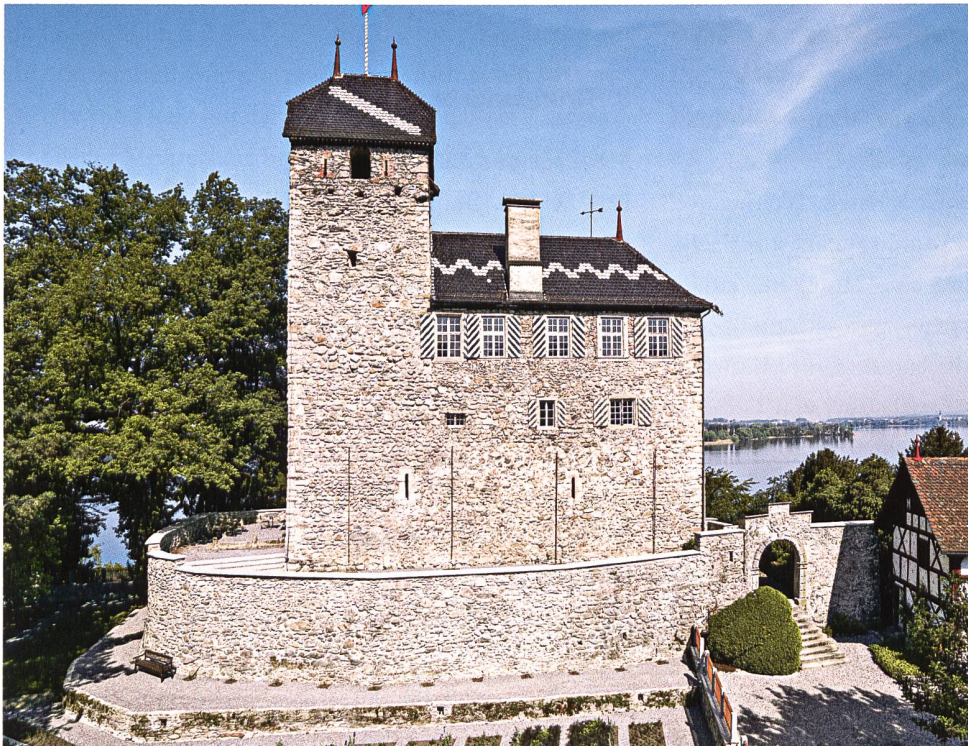
6: Schloss Buonas. Ansicht von Südosten. Zustand 2011.

Bildquellen belegen, dass bis in die erste Hälfte des 17. Jh. kaum nennenswerte bauliche Änderungen am Schloss unternommen wurden. Die einzige Ausnahme bildet ein zierlicher Erker im dritten Obergeschoss über dem Schlosseingang (vgl. Abb. 9a), dessen Bodenplatte eine rechteckige Öffnung aufweist. Der Erker ist auf der Ansicht von Holbein von 1517/19 (vgl. Abb. 22) noch nicht vorhanden. Er erscheint erst auf den nächstjüngeren Bildquellen ab den 1630er-Jahren (Abb. 31, 32). Spätestens 1623, mit dem Bau des sogenannten Rebhäuschens, eines turmartigen Fachwerkbaus unmittelbar neben der Toranlage der Umfassungsmauer (vgl. Abb. 6, 31), muss der Halsgraben mindestens teilweise aufgeschüttet worden sein.

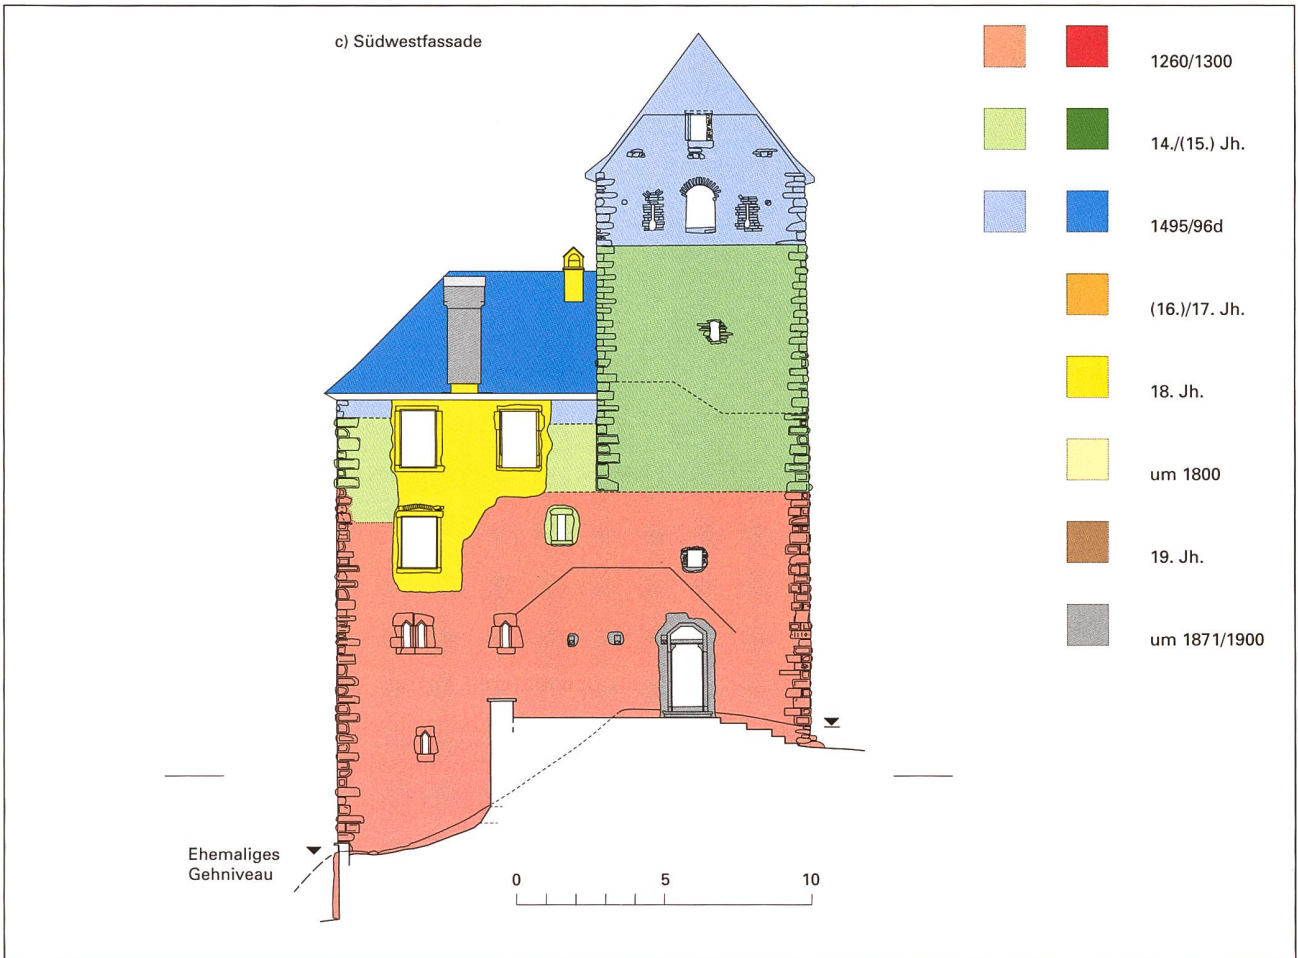
9: Schloss Buonas. Baualterspläne.

a) Nordostfassade / b) Südostfassade / c) Südwestfassade / d) Nordwestfassade

über ihre originale Höhe von rund 8 m, während die im Hang stehende Nordwestwand bzw. deren Ecken eine Höhe von 12 m erreichen (Abb. 9d). Die zum Vorburgareal gerichtete Seite ist mit einer Mauerdicke von 2,7 m mit Abstand am massivsten. Die durch die Topografie ebenfalls schlecht geschützte Südwestwand ist immerhin 1,6 m mächtig. Die anderen Mauern über dem steil abfallenden Gelände kommen hingegen auf eine Mauerstärke von lediglich 1,3–1,4 m (jeweils im Erdgeschoss). Die Fundamente fassen auf dem Nagelfluhfelsen. Sie stehen gegenüber der aufgehenden Mauerflucht vor und bestehen aus grossformatigerem Steinmaterial. An der Nordwestseite dürfte das heute freistehende, bis 2 m hohe, sockelartige Fundament einst mit Erdmaterial eingeschüttet gewesen sein (vgl. Abb. 9d). Der ehemalige Terrainverlauf lässt sich anhand der Vorfundament-Absätze um den ganzen Baukörper rekonstruieren. Ein hochaufragender, abgetreppter Versatz an der Ostecke (Abb. 9a), der landläufig als Überrest einer älteren Burg-

Eine auffällige, knapp 2,5 m hohe, vertikale Fuge (Schneiderfuge) im Mauerwerk der Nordostfassade in 1,9 m Distanz zur Ostecke (vgl. Abb. 9a) könnte auf einen interessanten, allerdings hypothetischen Bauvorgang zurückzuführen sein: Der erwähnte, wohl durch einen Holzbau eingenommene Bereich umfasste planerisch neben der Nordwestseite zunächst vielleicht auch die Nordostseite. Weil man sich womöglich während des Baus dafür entschied, die Nordostfassade als Wangenmauer bis auf das Niveau der Südostfassade hochzu-

nung von ca. 3,2 m Höhe und 1,5 m Breite betreten (vgl. Abb. 9a). Der aus Sandstein bestehende Rundbogen gehört zum Originalbestand, während die seitlichen Gewände später erneuert wurden.³⁵ In der rund 3,8 m hohen Tornische befindet sich ein Sperrbalkenkanal mit eichenem Sperrbalken.

An der Nordwestfassade (vgl. Abb. 9d) liegt rund 6 m über dem ehemaligen Gehniveau ein vermauerter Ausgang von ca. 90×120 cm, der zu einem Aborterker geführt haben dürfte. 90 cm unterhalb der beiden Kragbalkenlöcher befinden sich die Aussparungen für die Büge.

Der Turm in der exponierten Südecke der Burg wurde auf die horizontalen Mauerabschlüsse des Kernbaus aufgesetzt (vgl. Abb. 9b und 9c). Bis zu seiner gut fassbaren Oberkante verfügt er über eine Höhe von 8,4 m bzw. ab Boden ca. 16,5 m, bei einem Grundmass von $7,1 \times 6,6$ m. Im Erdgeschoss stösst seine Nordostmauer an die Binnenmauer des Wohnbaus.⁶¹ Innerhalb des Burggevierts sind die Turmmauern also den älteren Mauern teilweise vorgesetzt (vgl. Abb. 8). Ab dem zweiten Obergeschoss greifen sie auf die bestehenden Mauern über und sind mit einer Mächtigkeit von knapp 2,5 m an den Aussenseiten und 1,7 m gegen das Burginnere eigenständig in die Höhe geführt. Die Buckelquader-Eckverbände

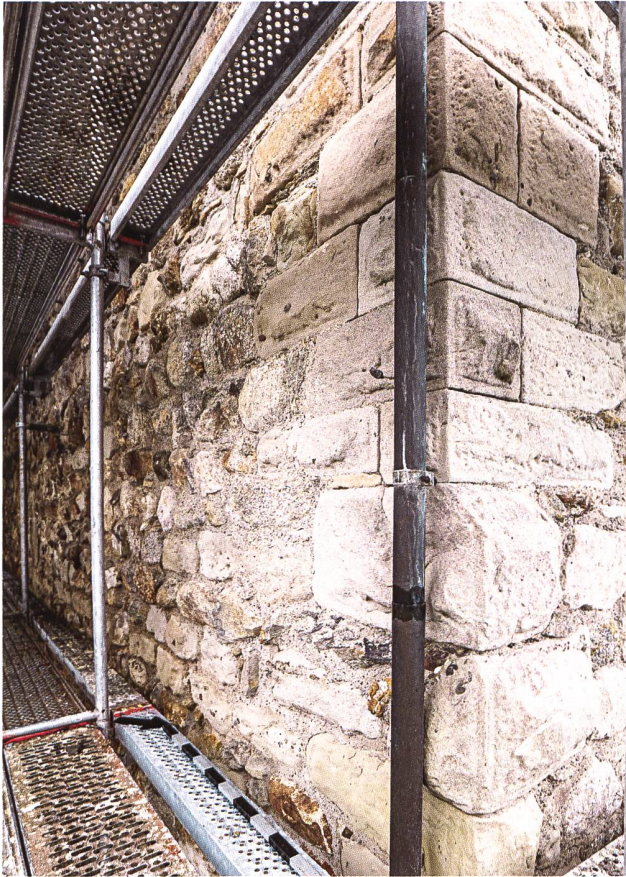
10: Schloss Buonas. Eckverband Ost mit Rücksprung. Blick nach Westen.

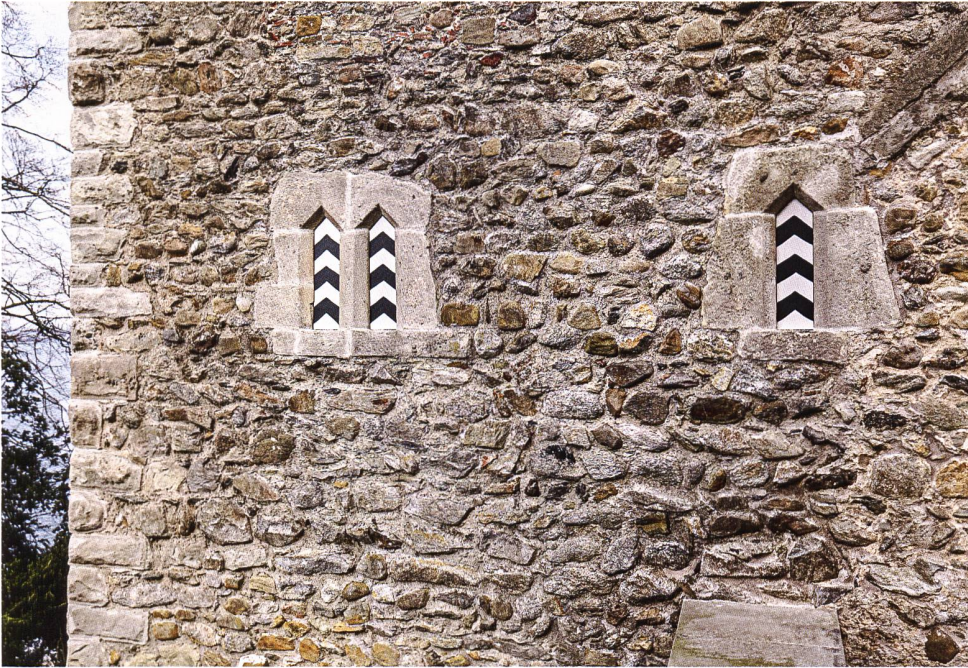
11: Schloss Buonas. Südwestfassade. Doppel- und Einzelfensteröffnung. Blick nach Norden.

Der Bau verfügt über eine erstaunliche Anzahl an erhaltenen originalen Fensteröffnungen. Sämtliche Schlitzfenster weisen bis auf eine Ausnahme spitzgiebelige Abschlüsse auf. Obwohl in der Grundform gleich, zeigen die Fensteröffnungen je nach Geschoss unterschiedliche Ausformungen (Abb. 11, 12): Bei den Kellerräumen im nordwestlichen Teil bestehen sie aus gefasten Sandsteingewänden mit einer lichten Öffnung von 74–84 × 15–17 cm. In dieser Reihe befindet sich das einzige bauzeitliche Rechteckfenster (Abb. 13). Ein Geschoss höher verfügen die ansonsten vergleichbaren Spitzgiebel-Fensteröffnungen über eine lichte Breite von 22 cm (vgl. Abb. 11). Die zwei zum Vorburgareal gerichteten Schlitzfenster sind nicht gefast. Sie weisen bei einer lichten Öffnung von 121 × 12 und 101 × 13 cm eine unmittelbar auf die Gewändekante folgende konische Erweiterung auf (vgl. Abb. 12). Die kleineren Luziden im obersten Bereich der Nordostfassade, welcher wie angesprochen möglicherweise im Rahmen einer Planände-

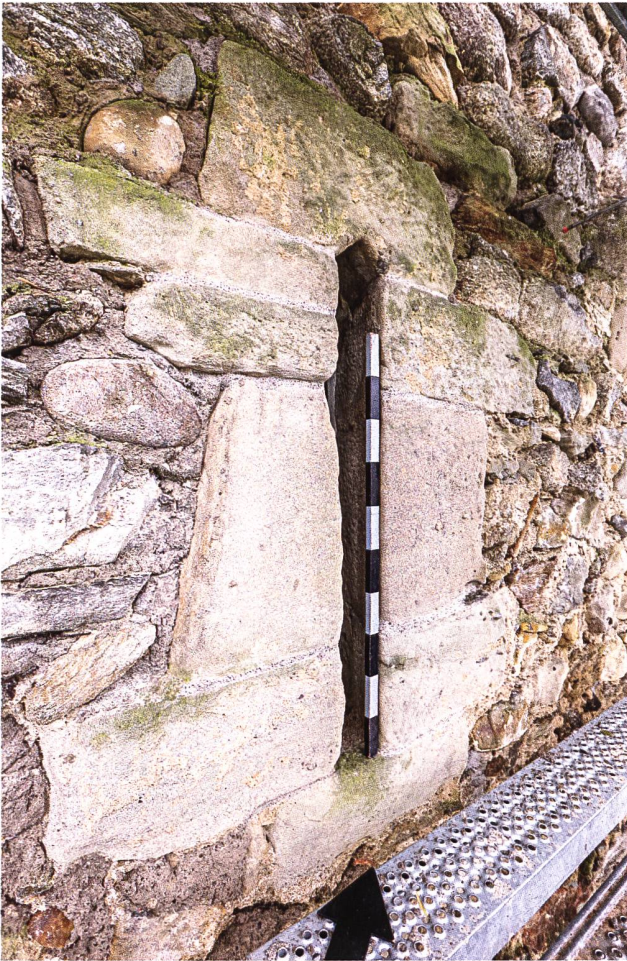
12: Schloss Buonas. Südostfassade. Schiesschartenartiges Schlitzfenster. Blick nach Norden.

Die L-förmige Restfläche im Burggeviert (vgl. Abb. 8) war wie erwähnt in zwei Stufen gegliedert. Der höher gelegene Bereich entlang der Südostmauer könnte mit Nebengebäuden aus Holz (Ställen, Unterständen) teilweise oder ganz bebaut gewesen sein. Die beiden schartenförmigen Lichtschlitze (vgl. Abb. 9b, 12) dienten vielleicht zur Erhellung von solchen Bauten. Die Nischen sind gewölbt und mit Sandsteinquadern eingefasst. In einer Nische und an den Wänden sind Reste eines Pietrasa-Verputzes mit Fugenstrich erhalten.

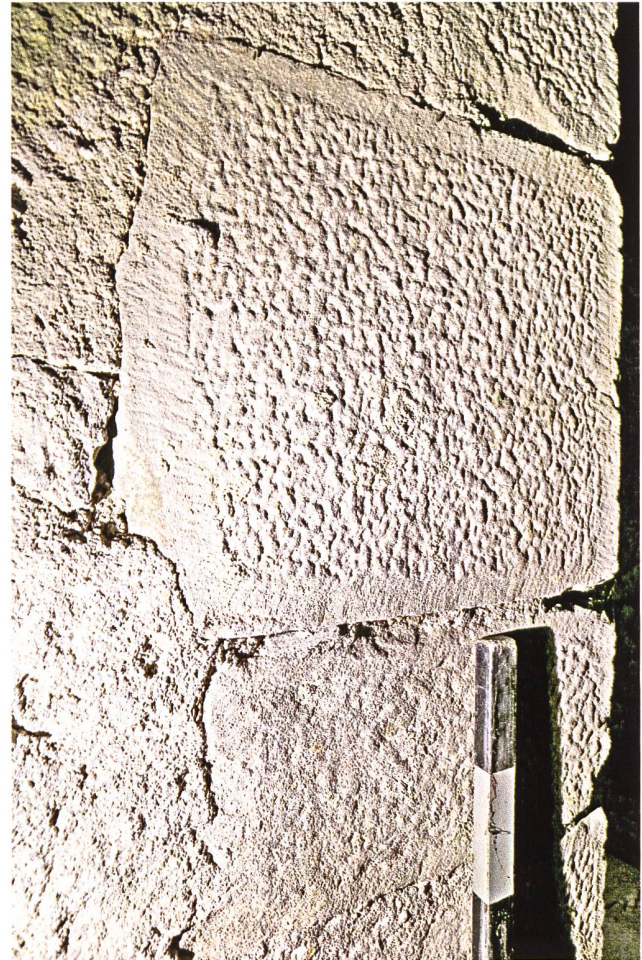
14: Schloss Buonas. Kellerraum. Steinbearbeitung an der Einfassung einer Fensternische. Blick nach Norden.

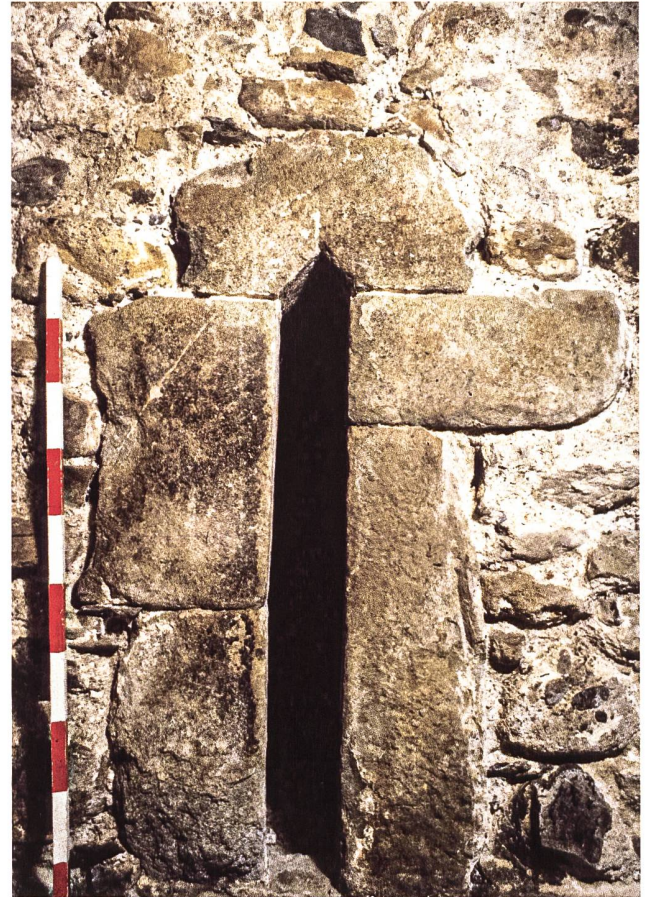
16: Zug. Schlitzfenster am «Lughaus», um 1300.

Schildmauer von Buonas mit jenen des an den Zytturm angefügten, sogenannten Lughauses aus der Zeit um 1300 (Abb. 16). Auch der unweit vom Schloss Buonas befindliche Turm der Kirche St. Verena in Risch verfügt über ein bauzeitliches, spitzgiebeliges Fenster mit wulstartiger Bekrönung. Die bisherige dendrochronologische Datierung des Kirchturms um 1300/20 kann nicht aufrechterhalten werden.⁴⁷ Aus typologischer Sicht ist er ins 13. Jh. zu setzen. Für eine genauere zeitliche Eingrenzung des Schlosses Buonas verbleibt das Rechteckfenster mit breiter Fase (vgl. Abb. 13), welches gegen eine Datierung vor ungefähr 1260 spricht.⁴⁸ Ausserdem wird die Kombination von rechteckigen und spitzgiebeligen Luziden in der Stadt Zürich als Leitfossil für das letzte Drittel des 13. Jh. angesehen. Am Grimmenturm etwa treten diese Fensterformen sogar mit identischen Eckverbänden wie beim Schloss Buonas auf, also mit zusätzlichen Quadern bei den Bindersteinen.⁴⁹ Zusammenfassend dürfte die Burganlage, Forschungsstand heute, um 1260/1300 er-

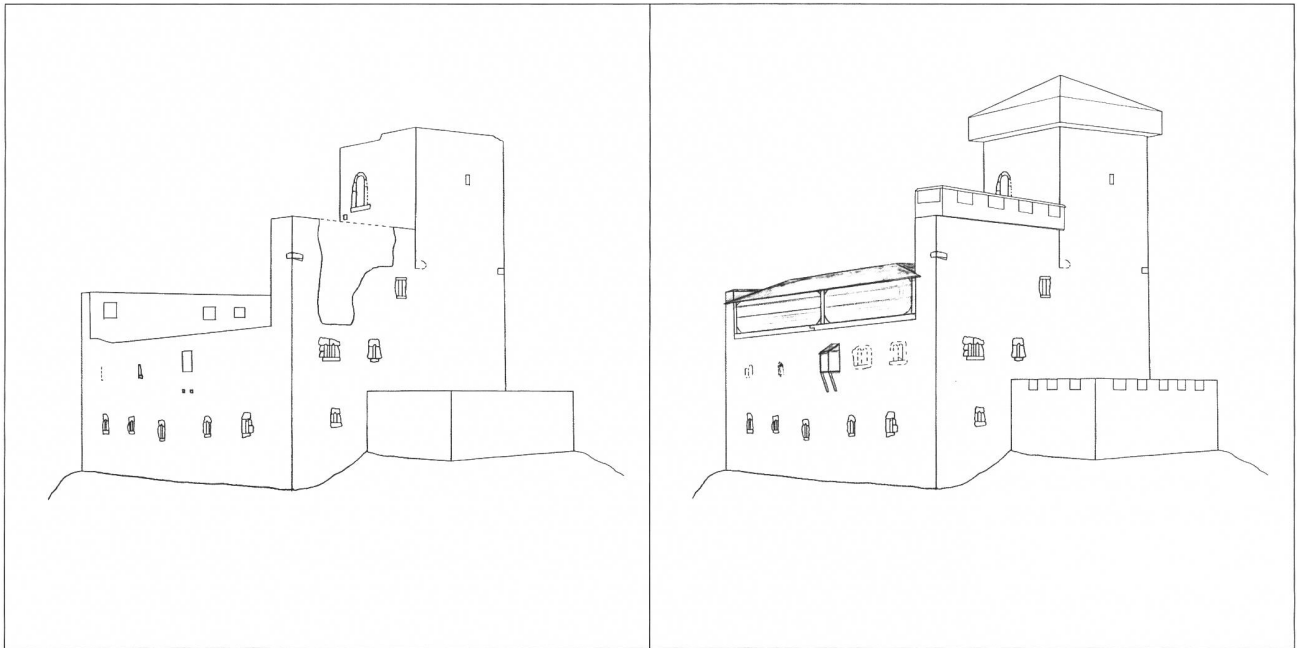
21: Schloss Buonas. Zustand der Burg um 1400. Ansicht von Westen. Umfang des erhaltenen Mauerbestandes (links) und Rekonstruktion mit hypothetischen hölzernen Aufbauten (rechts).

An der Südost- und Südwestfassade sind zwischen der Mauerkrone des Kernbaus und der Aufstockung einer späteren Bauphase fragmentarisch erhaltene Mauerbereiche feststellbar, die aus auffallend grossen Lesesteinen bestehen (Abb. 20). Die dazugehörigen Buckelquadereckverbände an der West- und Ostecke unterscheiden sich zwar nicht in der Steinbearbeitung, aber in der Grösse und im Farbton von denjenigen des Kernbaus. Hinzu kommt, dass in der Ostecke das System des zusätzlichen Buckelquaders beim Binder wie bereits beim Turm keine Fortführung findet. Die Befunde sprechen folglich dafür, dass die zum ebenen Vorgelände gerichteten Seiten des Burggevierts um knapp 2,5 m erhöht wurden (vgl. Abb. 9b/c). Die ungefähr 1,5 m dicken Erhöhungen stossen an die mit Buckelquadern versehenen Turmecken. Über die Formierung des Abschlusses der erhöhten Schildmauern liegen keine Informationen vor. Aufgrund der fragmentarischen Erhaltung ist ein Zinnenkranz nicht auszuschliessen. Im Bereich des Wahrscheinlichen liegen überdies eine Hurde oder ein Wehrgang,⁶⁴ welcher um die burginnenseitigen Turmmauern führte und den Zugang zum vierten Turmgeschoss erschloss. Balkenlöcher unterhalb der Schwelle der erhaltenen Türöffnung und in der Turm-Nordostwand dürften von einer solchen Einrichtung herrühren (Abb. 21).

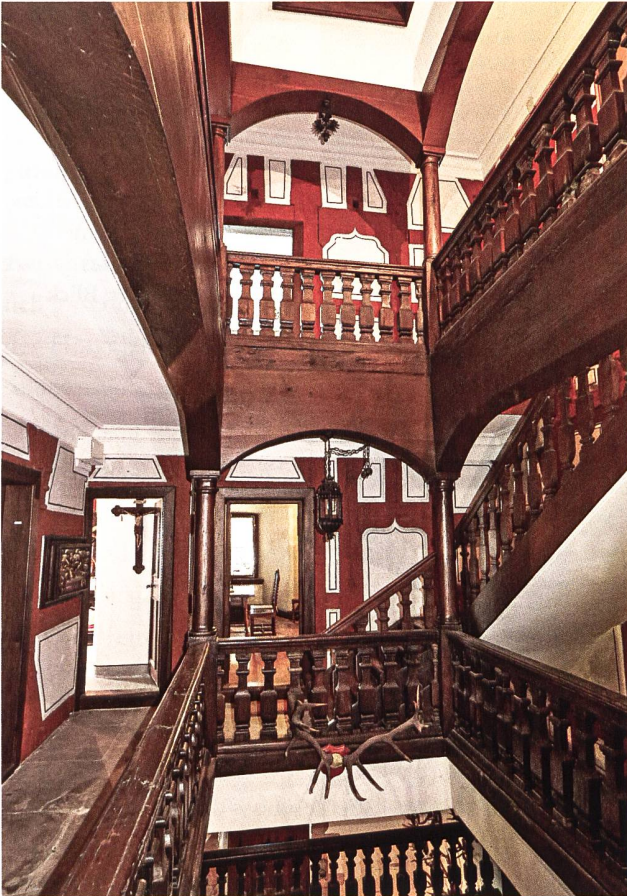
24: Schloss Buonas. Hofansicht. Ständerbau mit Fachwerk-wänden und umlaufenden Galerien. Blick nach Nordosten.

eingefasst, einen zweigeschossigen, geschossweise abgeordneten, einraumtiefen Ständerbau (Abb. 23). Die heute vorhandenen Fachwerkwände dürften dem originalen Bauzustand entsprechen (Abb. 24). Diese Bautechnik war im ausgehenden Mittelalter in der Region eher selten anzutreffen. Bei den bekannten zeitgleichen Beispielen handelte es sich um obrigkeitliche Bauten wie Rathäuser oder Häuser der Oberschicht.⁸⁸ Fachwerkbauten erfüllten folglich hohe repräsentative Ansprüche. In den Hof gerichtete Blattsassen an den Ständern und die Vorkragung der Binderbalken des Dachstuhls machen deutlich, dass die an den Wänden des Innenhofs rundherum laufenden Galerien oder Laubengänge von gut 1 m Breite zum bauzeitlichen Konzept gehören. Bis heute sind auf diese Weise sämtliche Räume erschlossen.⁸⁹ Beim Südwestflügel ist die Galerie mit ca. 1,8 m deutlich breiter ausgebildet, was auf die ursprüngliche Lage der

Hälfte des 18. Jh.¹⁰⁵ Die Erneuerung des Treppenhauses und der Galerien mit Balustraden und toskanischen Säulen wird ebenfalls dieser Periode zugeschrieben (vgl. Abb. 24).¹⁰⁶ Der vermutlich durch Erosion freigelegte Fundament-Sockelbereich an der Nordecke dürfte bereits um 1500 reparaturbedürftig gewesen sein. Weitere Unterfangungen und Reparaturen können anhand eines vermauerten Ofenkeramikfragments vorsichtig ins 17./18. Jh. gesetzt werden. In denselben Zeitraum fällt ferner die Einrichtung einer hölzernen Abflussrinne mit Deckbrett¹⁰⁷, welche rund 1,4 m über dem Sockelbereich aus der Mauer tritt und wohl im Bereich des Sodbrunnens im Keller ihren Anfang nahm (vgl. Abb. 9d). Um 1800 passte man im dritten Geschoss die Fenster im nördlichen Teil des Nordwestflügels dem Zeitgeschmack an. Auf der Westansicht des Schlosses, welche im Geschichtswerk des Karl Stadlin 1819 abgedruckt wurde, und auf einem Motivbild im Beinhaus der Kirche St. Verena in Risch aus derselben Zeit fehlt der Aborterker an der Nordwestfassade bereits.¹⁰⁸ Er wurde durch ein internes, im Gang zum Aborterker platziertes Toilettensystem abgelöst. Röhren oder hölzerne Fallstränge führten die Fäkalien zu einem Sammelkübel, welcher sich am Fuss der Nordwestfassade in einer herausgebrochenen, mit Türchen verschliessbaren Nische befand. Die Lage der Nische unterhalb der ehemaligen Aborterker verdeutlicht einmal mehr die Lagekontinuität des stillen Örtchens (vgl. Abb. 9d).

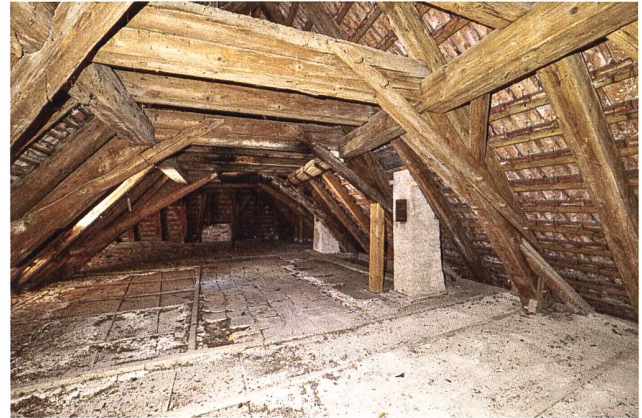
25: Schloss Buonas. Liegender Dachstuhl von 1495 über dem Nordostrakt. Blick nach Nordwesten.

Treppe hinweist. Alle vier Flügel mitsamt der umlaufenden Galerie werden von einheitlichen liegenden Dachstühlen überdeckt (Abb. 25).

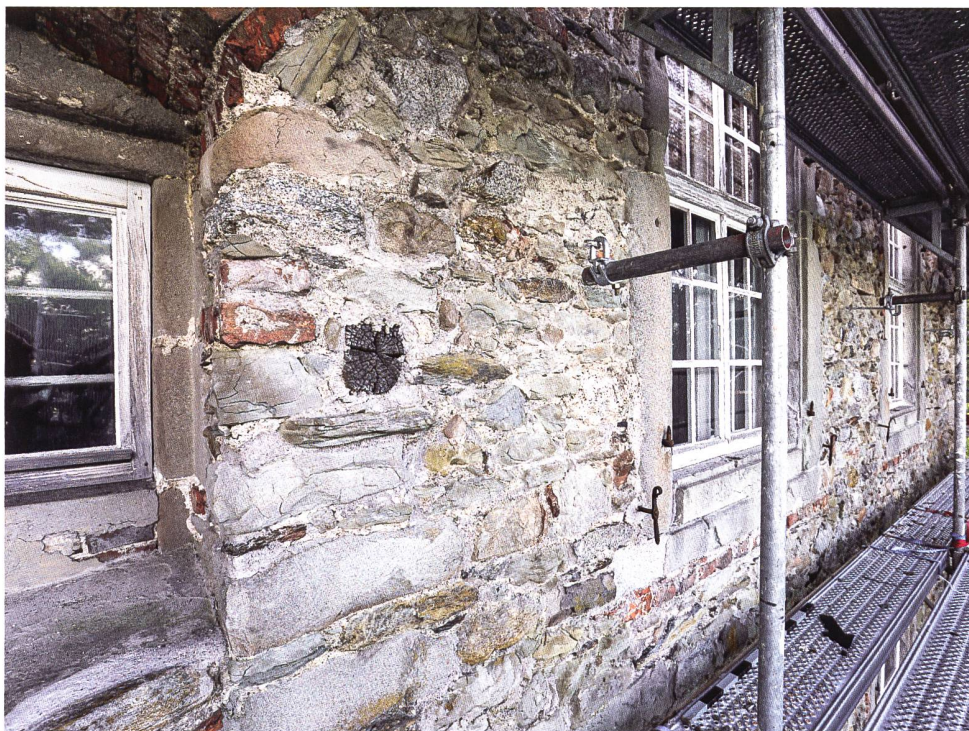
27: Schloss Buonas. Nordwestfassade. Aufstockung von 1495. Links mit Stichbogen aus Backsteinen überfangene Öffnung und Eichenbalken des ehemaligen Aborterkers. Rechts ehemaliges, im 18. Jh. umgestaltetes Kreuzstockfenster. Blick nach Süden.

Anhand der Dendrodaten lässt sich die Aufrichte des Schlosses 1495 und des Turms im folgenden Jahr annehmen.⁹⁷ Die Eichenbalken des Aborterkers wurden frühestens 1498 in die 1495 errichtete Mauer eingesetzt.⁹⁸ Obwohl das Schloss 1499 als «new gebuwen in vergangem jar» erwähnt wird, zog sich der Ausbau nach den bisherigen Erkenntnissen noch einige Jahre dahin. Die Kellerdecke im Südwestflügel wurde aufgrund zu überprüfender Dendrodaten frühestens 1499 eingebaut. Vielleicht verweist die Jahreszahl 1511, welche das Portal zum Archivraum zierte, auf den Abschluss der Bauarbeiten.

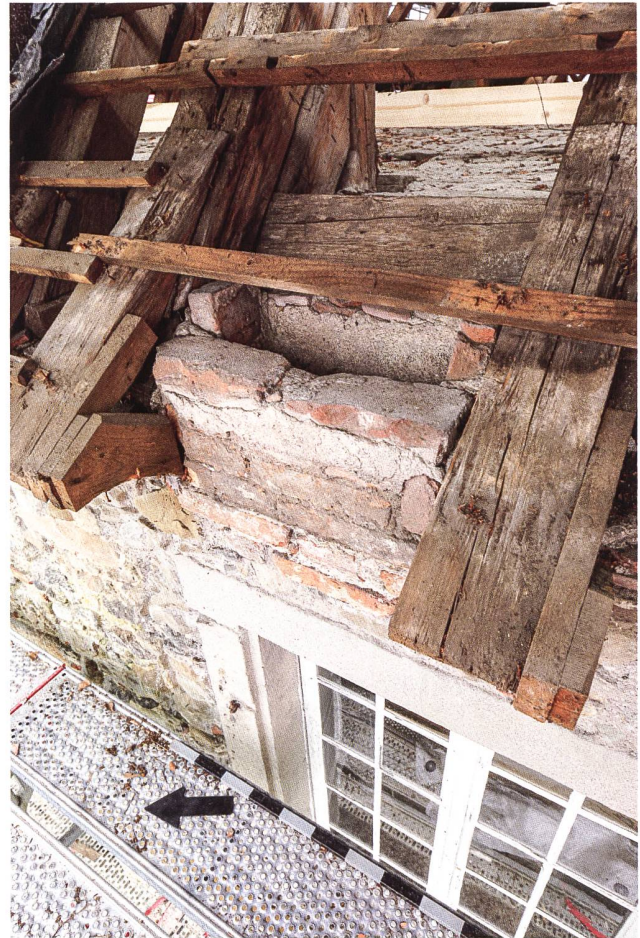
28: Schloss Buonas. Nordwestfassade. Rest eines ehemaligen, in die Mauer der Aufstockung integrierten Kamins in der Mauerkrone. Blick nach Osten.

In den zwei Wohngeschossen im Ständerbau führte zwischen dem südwestlichen «Saalflügel» und den nördlich anschliessenden Wohnräumen jeweils ein Gang von der Hofgalerie zu einem Aborterker. Er lag genau über seinem Vorgänger, der beim Neuausbau zugemauert worden sein dürfte. Auch bei diesem Bauteil stimmt die Abbildung Holbeins sehr exakt mit dem Befund überein. Die tragenden Eichenbalkenstümpfe des Fachwerk-Erkers sind im Mauerwerk noch erhalten. Die zwei übereinanderliegenden Ausgänge von ca. 2 m Höhe und 90 cm Breite waren von einem Stichbogen aus Backsteinen überfangen (vgl. Abb. 9d, 27). Die Genauigkeit der frühen Bildquelle ist noch in einem weiteren Bauelement ersichtlich: Rechts des spitzbogigen Kapellenfensters zieht ein ins Mauerwerk integrierter, ehemals verputzter Streifen aus Backsteinen in die Höhe (vgl. Abb. 9d). Der 50–80 cm breite Streifen verläuft vom Fuss des nach dem Brand errichteten Mauerwerks bis zur Störung durch ein späteres Fenster im dritten Obergeschoss. Nach der Entfernung der Dachhimmel-Verbreterung über dem Fenster kam in der Mauerkrone der vollständige Kaminzug (Innenmasse 50 × 25 cm) zum Vorschein (Abb. 28). Es handelt sich aller Wahrscheinlichkeit nach um den Kamin, welcher auf Holbeins Wandgemälde abgebildet ist. Fehlenden Russspuren nach zu urteilen, stand er allerdings kaum in Betrieb.⁹³ Eine Reihe von Backsteinen an der Oberkante der Mauer 4 m südlich könnte vom zweiten dargestellten Kamin herühren, doch bleibt dieser Befund wegen der Störung durch einen jüngeren Kamin unsicher.

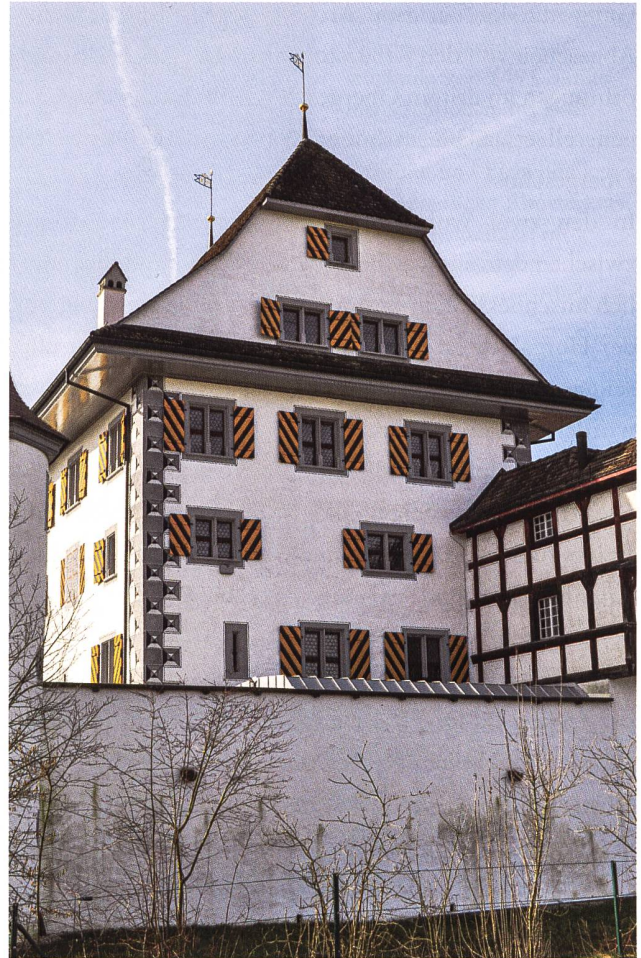
30: Ettiswil LU. Schloss Wyher. Hauptgebäude, errichtet um 1510. Ansicht von Osten.

das Schloss Wyher bei Ettiswil LU (Abb. 30) zu nennen. Das Schloss Heidegg ging aus einem wuchtigen Wohnturm des 13. Jh. hervor. Eine schlossartige Umgestaltung erfolgte bereits um die Mitte des 15. Jh.¹⁰⁰ Inwiefern beim Schloss Wyher die vorgängige Burganlage bei der Umgestaltung eine Rolle spielte, ist ohne gründliche Untersuchung schwer zu sagen. Immerhin nutzte das um 1510 errichtete quadratische Hauptgebäude Teile eines Vorgängerbaus und die Lage auf einer Insel in einem Weiher.¹⁰¹ Beim Schloss St. Andreas bei Cham ZG blieb die Grundstruktur der Mantelmauerburg des 12. Jh. bis in die heutige Zeit für das Gebäude bestimmend.¹⁰² Wie die Beispiele andeuten, zeichnen sich die frühen Schlossbauten durch eine Orientierung an der Struktur und am baulichen Bestand der vorgängigen Burganlagen aus. Dementsprechend ist auch beim Schloss Bonas für gewisse Elemente wie die Raumaufteilung der Wohnbauten in der Nordwesthälfte und die Lage des Abortes eine Kontinuität von der Burg zum Schloss festzustellen. In diesem Sinne dürfte des Weiteren die Gebäudeanordnung um einen engen Innenhof und möglicherweise die Raumererschliessung über umlaufende Galerien zu sehen sein. Dieses Konzept sucht zu dieser Zeit im Zentralschweizer Schlossbau jedenfalls seinesgleichen. Bauelemente und Gestaltungsmittel wie Treppentürme, Erker oder Staffeleigiebel, welche für den Schlossbau im 16./1. Hälfte 17. Jh. kennzeichnend sind, finden sich nicht.¹⁰³

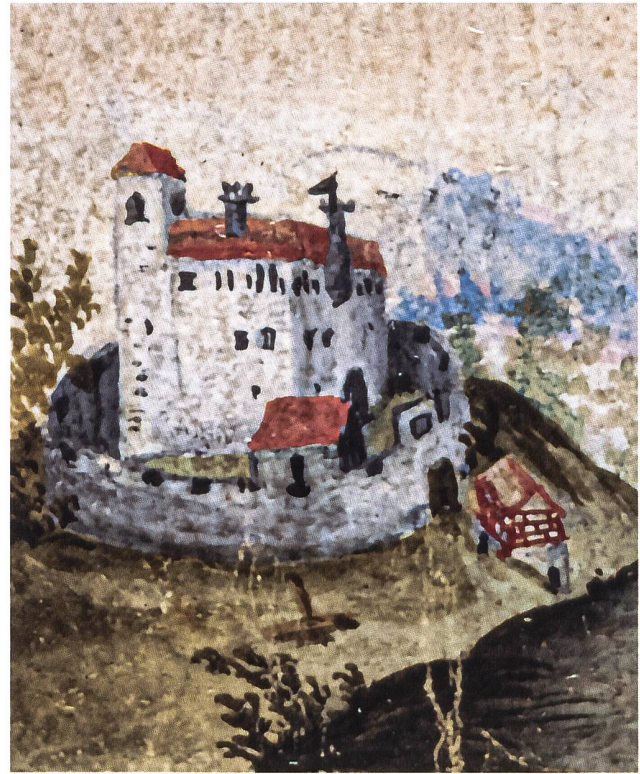
31: Schloss Bonas. Ansicht von Südosten, wohl 1636. Darstellung im Gebetsbuch von Heinrich Ludwig von Hertenstein (1587–1647). Die Zeichnung stammt vermutlich von seinem Sohn Erasmus Franziskus (1618–54).

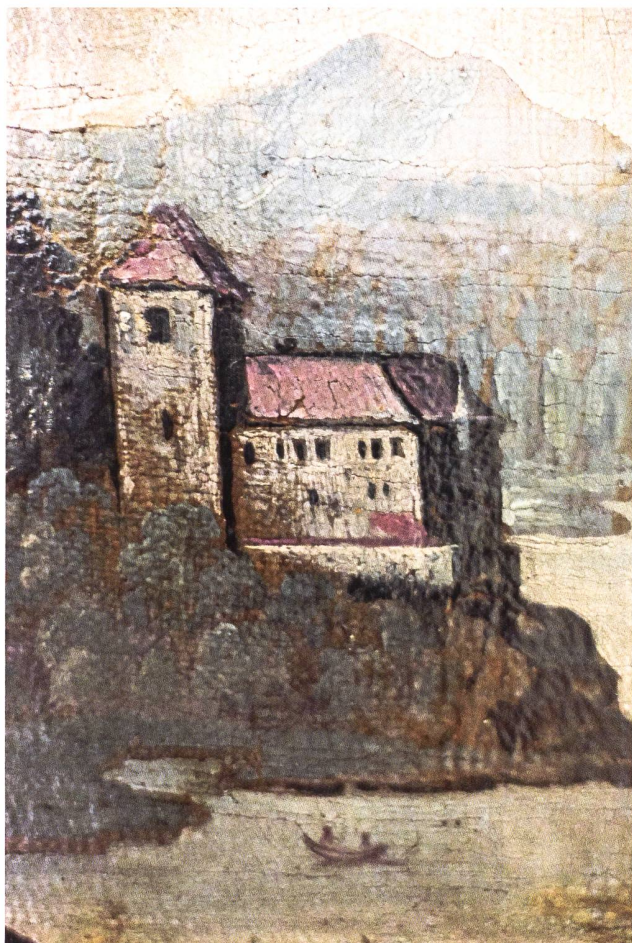
32: Schloss Buonas. Ansicht von Südosten, 1639. Darstellung im Hintergrund eines Porträts des Heinrich Ludwig von Hertenstein (1587–1647).

Erst nach der Übernahme des Schlosses durch die Familie Schwytzer in der zweiten Hälfte des 17. Jh. fanden vermehrt Umgestaltungen statt. Augenscheinlichstes Zeichen ist der Wappenstein des Schlossherrn Johann Martin Schwytzer (1634–1713) über dem Torbogen in der Umfassungsmauer. Zugleich dürfte die Toröffnung tiefer gelegt und mit einem bossierten Gewände ausgestattet worden sein (vgl. Abb. 6, 35). Im Rahmen dieser Arbeiten trug man innerhalb der Umfassungsmauer die Terrasse teilweise ab und richtete einen rampenartig ansteigenden Weg zum Schlosszugang ein, was vermutlich die partielle Unterfangung des Nordostfundaments nötig machte. Möglicherweise wurde in diesem Zusammenhang ein auf den Darstellungen der ersten Hälfte des 17. Jh. links des Tors erkennbares, an die Umfassungsmauer angefügtes Gebäude mit Pultdach abgebrochen. Am Schloss selber sind wohl lediglich zwei Fenster des dritten Obergeschosses an der morgens besonnten Südostfassade vergrößert worden (vgl. Abb. 9b).

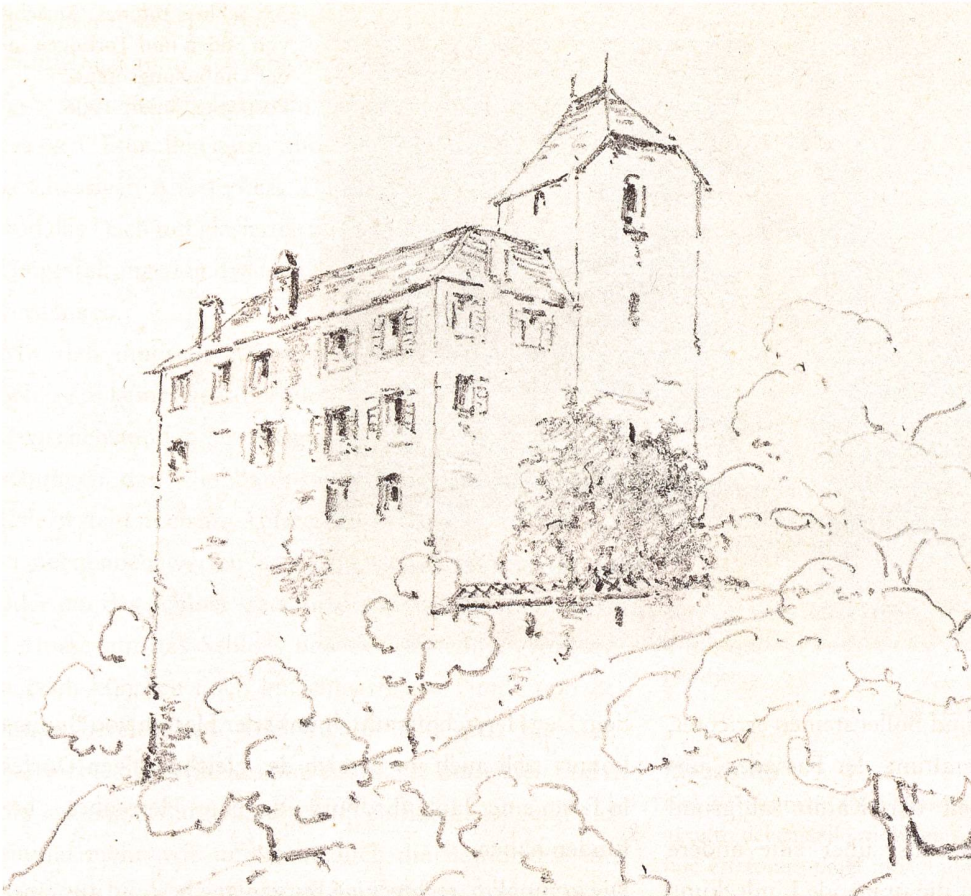
33: Schloss Buonas. Ansicht von Westen. Zeichnung von Eduard Friedrich Markwart von Zehender. Datiert 22. August 1857.

ses im dritten Viertel des 19. Jh. ist auf zwei Zeichnungen von Eduard Friedrich von Zehender und seinem Sohn Eduard Wilhelm recht detailliert festgehalten (Abb. 33, 34).¹¹¹ Die exakte Wiedergabe der Fensteranordnung spielte für die Zeichner allerdings eine untergeordnete Rolle.
