# Vom Fugenbild zur Betonkosmetik : Denkmalpflege und der Werkstoff Beton

Autor(en): **Habegger, Ueli**

Zeitschrift: **NIKE-Bulletin**

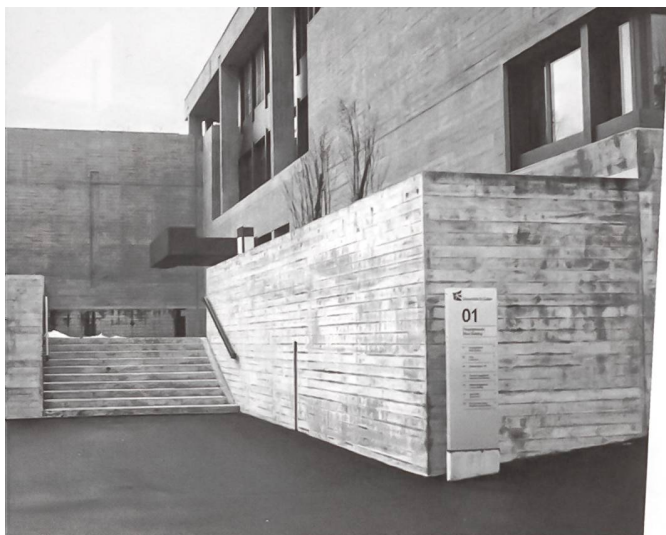
Bei der Universität St. Gallen erfolgte die Betonsanierung nach dem Grundsatz «So wenig wie notwendig».

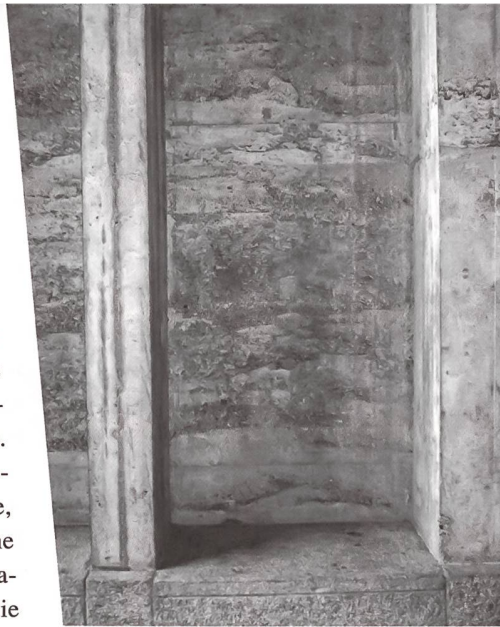
Der Originalbeton der Antoniuskirche zeigt grossflächig Kiesnester und offene Stellen.

welche Risse verursachten. Die Baumeister hatten Stampfbeton als Ortbeton genutzt. Er war sehr porös, Mischung und Siebkurven waren höchst unterschiedlich. Die Tonhohlkörper des Ziegelkerns störten den Vorgang des Betonierens, Vibratoren fehlten bei der Applikation des Betons gänzlich, sie waren damals in der Schweiz noch unbekannt. Kiesnester bildeten sich aus. Bei den Schalbretterstössen drang Wasser in die Fassadenwände ein. Die Armierungseisen waren teilweise ungenügend überdeckt. In der Folge rosteten sie, da und dort platzte der Beton ab. Die Beton-Querstäbe der Fenster begannen abzusanden. Die zunehmende Luftverschmutzung verschlimmerte die Situation. Salze und Kohlendioxid drangen aus der Luft und bei jedem Regenschlag in die Betonschalen ein. Die Karbonatisierung der Oberflächen verstärkte sich. Der pH-Wert sank von 12,5 unter 9 – der Beton wurde weich, verlor seine Festigkeit und die Fenster drohten aus den Fassaden zu stürzen. Bereits 1950 musste der Glockenturm mit Spritzbeton gesichert werden. 1962 wurden Risse im Kirchenschiff ausgebessert. 1973 folgte die Sanierung des Turms und der gealterten Eingriffe aus den Jahren 1950 und 1962.
