Orny : histoire architecturale d'une église paroissiale

Orny. Histoire architecturale d'une église paroissiale

LAURENT AUBERSON ET HEINZ KELLENBERGER

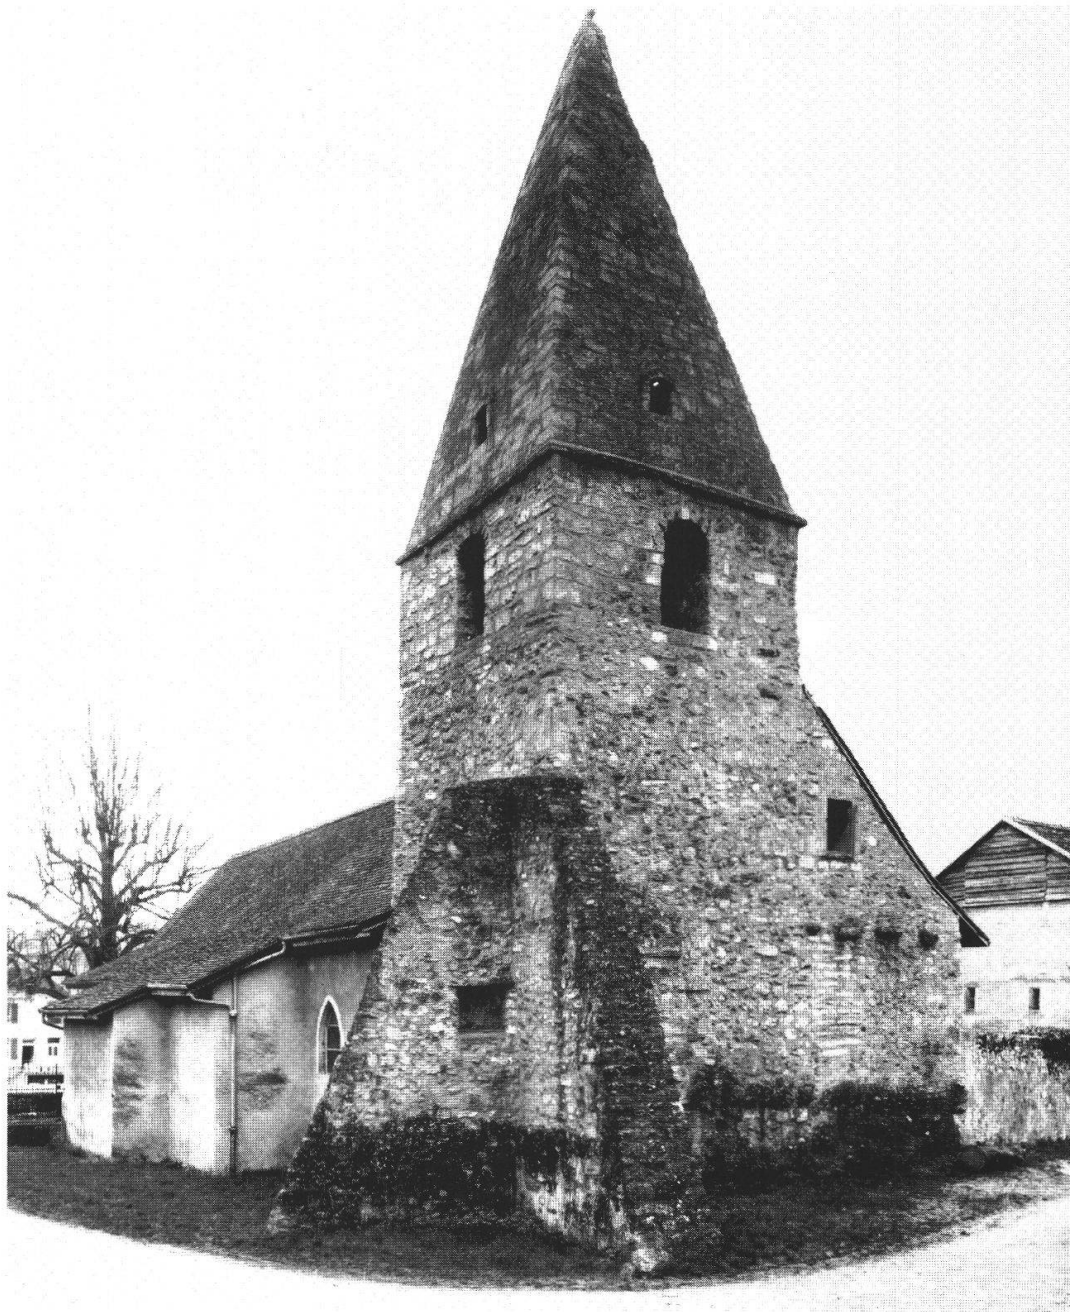
1. Vue de l'église depuis le nord-ouest.

Situation géographique (fig. 1 et 16)
