Zeitschrift: Schweizerische Bauzeitung
Band: 31/32 (1898)
Heft: 17

Artikel: Die elektrische Zahnradbahn auf den Gornergrat
Autor: [s.n.]
DOI: <https://doi.org/10.5169/seals-20754>

Die elektrische Zahnradbahn auf den Gornergrat.

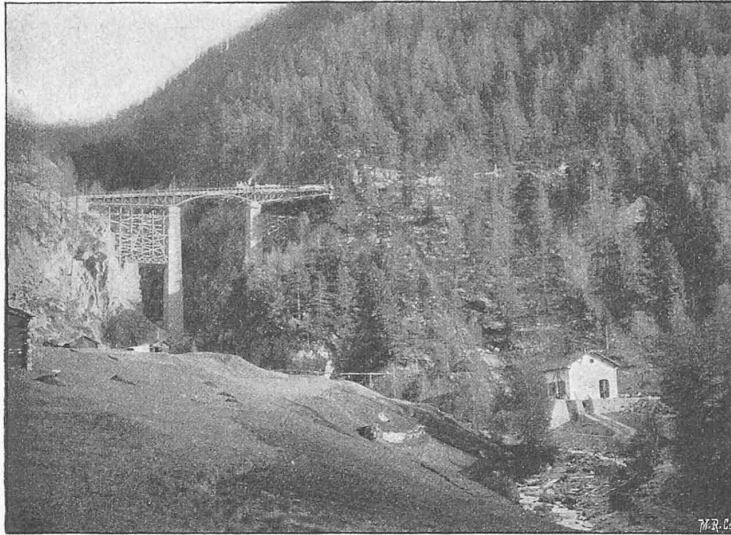
Fig. 6. Brücke über die Findelenbachschlucht. — Kraftstation.

über die Visp von 24 m Lichtweite (Fig. 5), ferner eine Brücke über die Findelenbachschlucht mit drei Öffnungen von je 28 m Stützweite und zweigemaerten Mittelpfeilern von 48 m Höhe ausgeführt werden (Fig. 6). Zwischen km 2,2-3,4 wurden vier Tunnels von 45 m, 60 m, 25 m und 200 m Länge erbaut. Die ersten drei Tunnels sind in festem Felsen gelegen und bedurften keiner Ausmauerung. Dagegen wurde der 200 m lange Tunnel (Unteralptunnel), in lockerem
