Zeitschrift: Schweizerische Bauzeitung
Band: 31/32 (1898)
Heft: 5

Artikel: Mitteilungen über den Bau der Linien Schaffhausen-Eglisau und Thalweil-Zug: Vortrag
Autor: Züblin
DOI: <https://doi.org/10.5169/seals-20783>

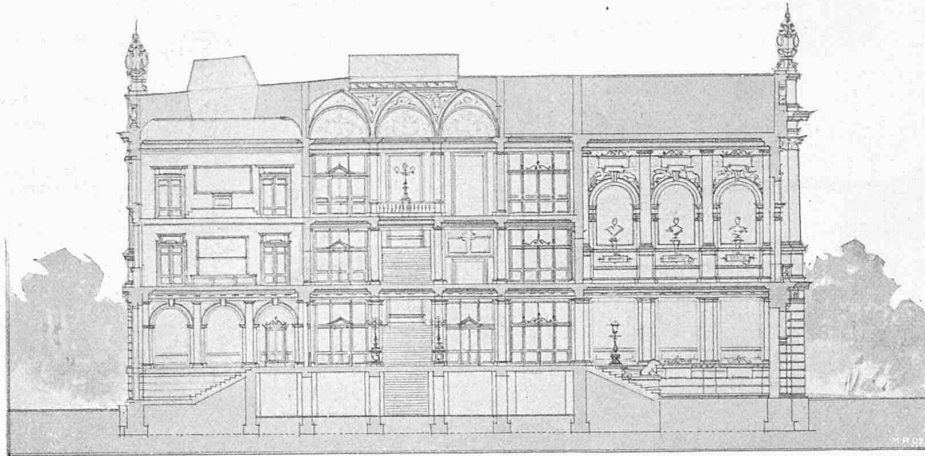
Querschnitt I : 400.

III. Preis. Entwurf Nr. 6 von Arch. A. Stöcklin in Burgdorf. Merkzeichen: Roter Punkt im Doppelkreis.
