Zeitschrift: Schweizerische Bauzeitung
Herausgeber: Verlags-AG der akademischen technischen Vereine
Band: 57/58 (1911)
Heft: 1

Die Eisenbeton-Konstruktionen im neuen Kulissenmagazin des Zürcher Stadttheaters.

Im neuen Kulissenhaus des Stadttheaters Zürich kam für die Foundation, die Decken, Pfeiler und Dachstühle Eisenbeton zur Anwendung. Die zum Teil nicht ganz gewöhnlichen Verhältnisse ergaben eine Reihe von Schwierigkeiten und Besonderheiten, die einiges Interesse beanspruchen dürften. Die Arbeiten wurden entworfen und ausgeführt durch *Maillart & Cie.* in Zürich.

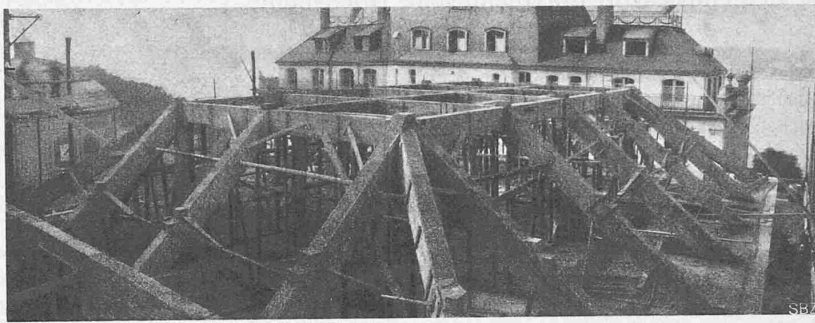
Abb. 5. Dachbinderkonstruktion über Magazin II.

Die Räume unter dem Dachboden mussten von Pfeilern gänzlich frei bleiben, was dadurch erreicht wurde, dass die Dachbinder in Eisenbeton erstellt und der Dachboden daran gehängt wurde. Die Hängesäulen fassen die Knotenpunkte der Unterzüge, deren Höhe mässig gehalten werden konnten. Die annähernd quadratischen Zwischenfelder von etwa 7 m Weite sind als armierte Bimsbetonplatten konstruiert, die leicht und schalldicht zugleich sind. Von den Bindern abgesehen, ist die ganze Dachkonstruktion in üblicher Weise in Holz ausgeführt. R. M.
