Der Ausbau des Quai Perdonnet in Vevey

Zeitschrift: **Schweizerische Bauzeitung**

Band (Jahr): **107/108 (1936)**

II. Bauausführung

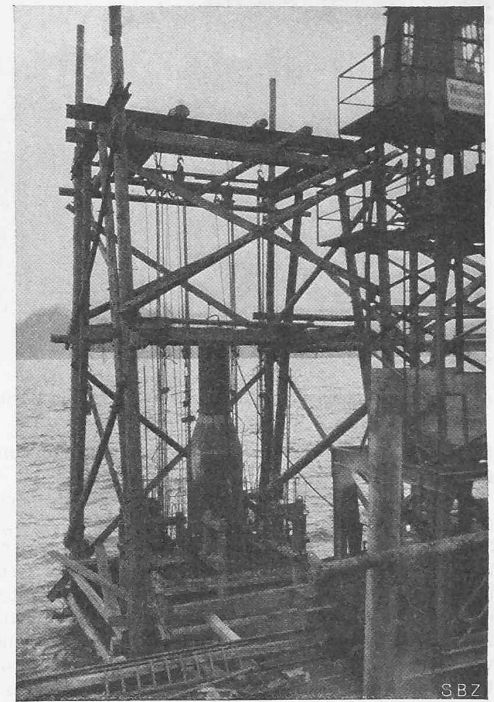
Abb. 7. Absenken eines Caissons der äusseren Reihe.

Bei den elf äusseren Pfeilern, Nr. 8 bis 18, betrug die Wassertiefe bis maximal 14 m. Die Schüttung von Inseln bis nahe zum Wasserspiegel kam wegen der zu grossen Belastung des Steilhanges nicht in Frage. Dagegen wurden zum Schutze der zu versenkenden Pfeiler gegen Wellenschlag geschlossene, eiserne Spundwandkasten gerammt, in die man zur Ausebnung des Bodens Kies anschüttete. Die Spundbohlen wurden nach der Pfeilerversenkung mit dem Pajot-Hammer wieder ausgezogen. Die eisernen Caissons von $3,20 \times 3,60$ m Grundfläche und 4,5 t Gewicht, von den «Ateliers de constructions» fertig auf den Platz gebracht, hängte man mittelst vier Flaschenzügen an festen Versenkgerüsten auf (Abbildung 7). Das Aufbetonieren der 18 cm starken Wände geschah wiederum im Gleitschalverfahren. Zur Entlastung der Aufhängevorrichtung wurde, soweit nötig, Druckluft in die Arbeitskammer gepumpt.
