**Artikel:** Der Umbau der Kirche in Laufen am Rheinfall: Architekten Arter & Risch, Zürich  
**Autor:** Risch, Martin  
**DOI:** <https://doi.org/10.5169/seals-56848>

## Der Umbau der Kirche in Laufen am Rheinflall

Architekten ARTER & RISCH, Zürich<sup>1)</sup>

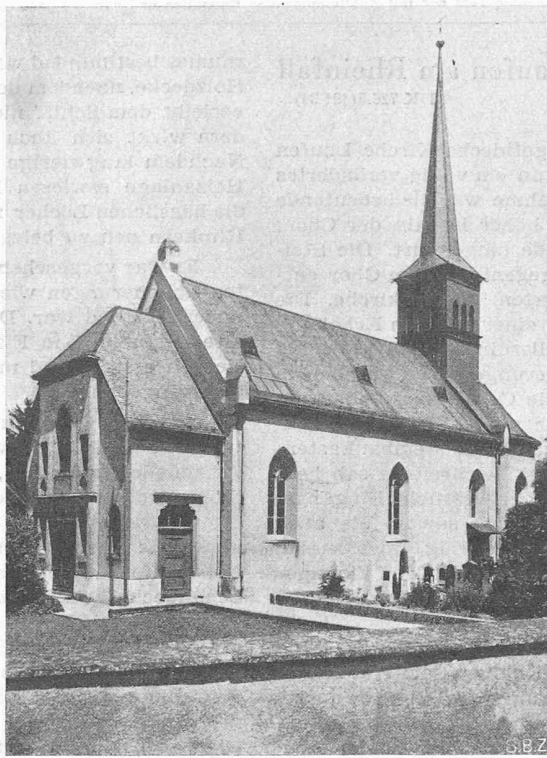
Bilder 5 und 6. Die Kirche in Laufen, wie sie von 1895 bis 1947 aussah

Im Jahre 1895 wurde die alte gotische Kirche Laufen so stark umgebaut, dass sie von da an ein völlig verändertes Bild darbot. Die eingreifendste Massnahme war die bedeutende Erhöhung des Schiffes, das seither höher ist als der Chor; das alte Verhältnis<sup>2)</sup> wurde also gerade umgekehrt. Die Steigerung der Bedeutung des Schiffes gegenüber dem Chor entspricht dem Wesen einer reformierten Predigtkirche. Die Erhöhung des Schiffes führte zu einer starken Erhöhung des Dachreiters, dessen Helm dann allerdings aus dem Senkel geriet. Wenn einerseits diese Veränderungen grundsätzlich in Ordnung waren, so war ihre formale Gestaltung andererseits umso verfehlter. Die über Dach geführten östlichen und westlichen Schiffsmauern-Abdeckungen waren von steinbalkenartiger Wirkung; die Verschalung des Dachreiters sah hart und steif aus. Geradezu hässlich war der westliche Eingangsvorbau in seiner Gestaltung als Baukörper sowohl als auch in den Einzelformen. Fremdartig und farbig unerfreulich sahen auch die violetten Schieferdächer aus. Ein klotziger Zementsockel vervollständigte das unerfreuliche Bild, das die Kirche von aussen darbot (Bilder 5 und 6).

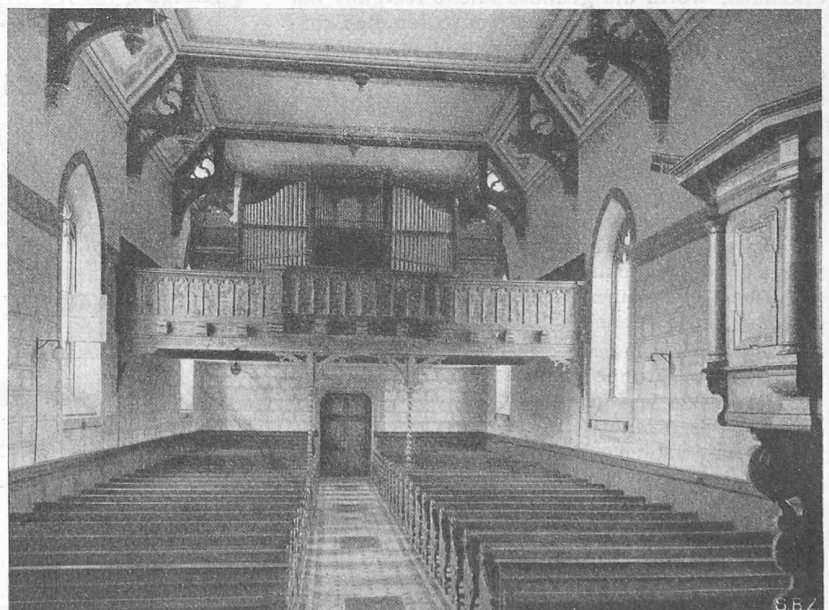
Bild 7. Kirche Laufen, das Innere in der Gestaltung aus dem Jahre 1895

Das Innere wirkte geradezu abtossend (Bilder 7, 11 und 14). Die Empore überschnitt fast den halben Schiffsraum und zerstörte infolgedessen die Raumwirkung; die Decke erinnerte an den berühmten Chalet-Stil, der Boden an einen Küchenboden, und wahre Orgien feierte eine wertlose Schablonen-Wandmalerei, die Wände und Decken überwucherte. Ein kastenartiger Windfang-Einbau unter dem östlichen Südfenster, die zu hoch gestellte Kanzel und der den Chorbogen misshandelnde Schaldeckel trugen ein Uebriges zu der trotz grossem Aufwand billig und unecht wirkenden Innenausstattung bei. Die Chorstuhlrückwände aus dem 17. Jahrhundert fallen nicht der Renovation von 1895 zur Last und sind formal gut, dagegen verdarben sie die Proportionen des Chor-Raumes, wie die beiden an sich ebenfalls schönen Täferstücke links und rechts des Chorbogens die Verhältnisse der ganzen Chorwand störten. Ein Gipsprofil um den Chorbogen und ein weisser Marmor-Taufstein setzten das Tüpfchen aufs i. Zu den vielen störenden Elementen im Innern gehörten auch die vergitterten Heizungsöffnungen im Mittelgang.

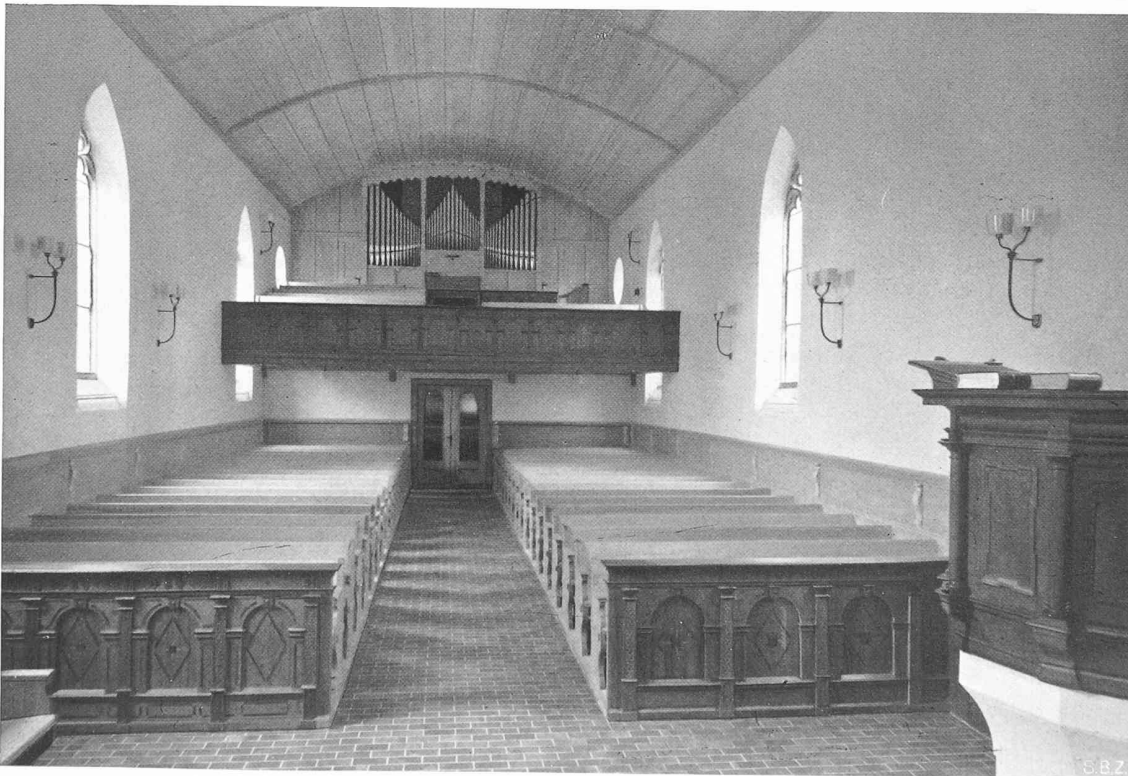
Bild 10. Innenbild nach der Renovation von 1948

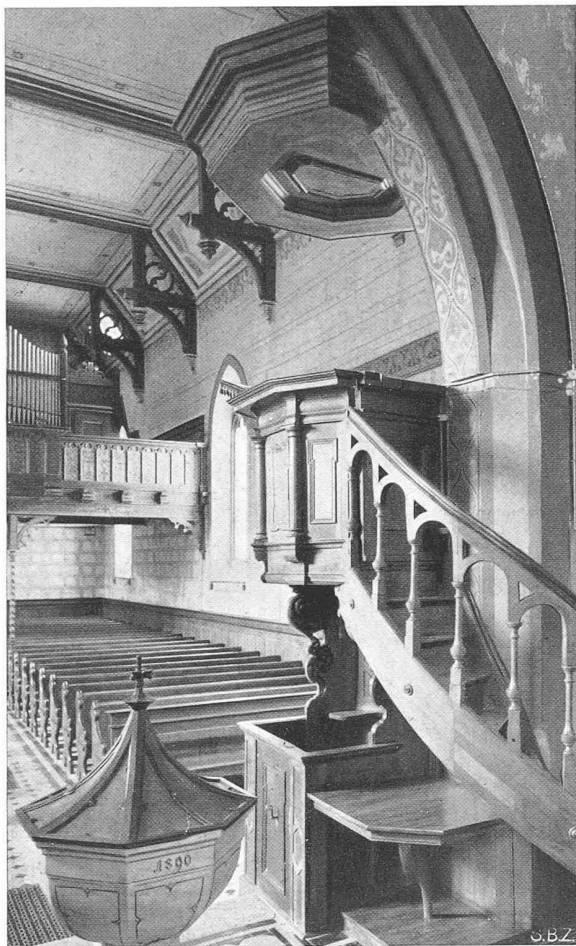
Bild 11. Vorher

Taufstein, Kanzel und Schiff

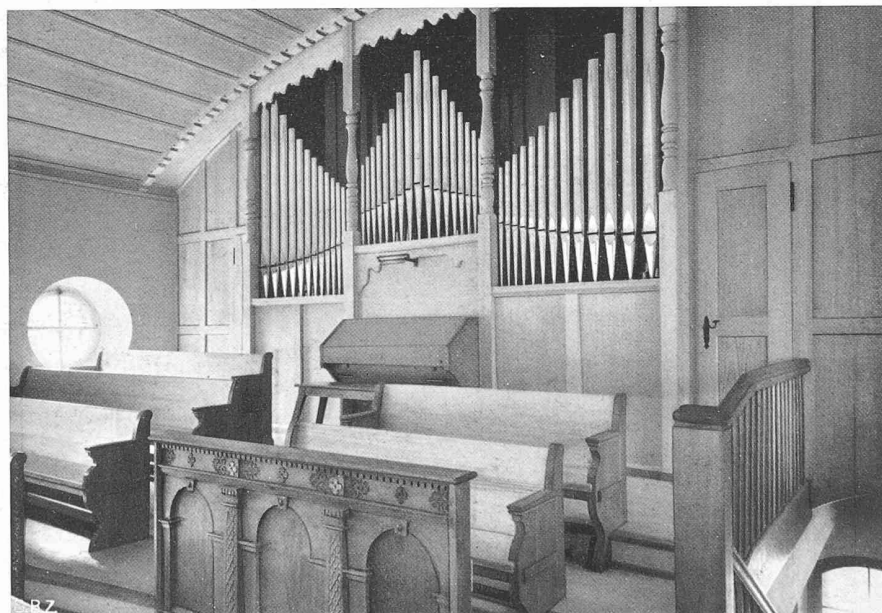
Bild 13. Emporengestaltung und Orgel von 1948
