Le puits sous pression de la Centrale de Gondo

Autor(en): **Société OFINCO (Genève) / SA Conrad Zschokke (Genève)**

Zeitschrift: **Schweizerische Bauzeitung**

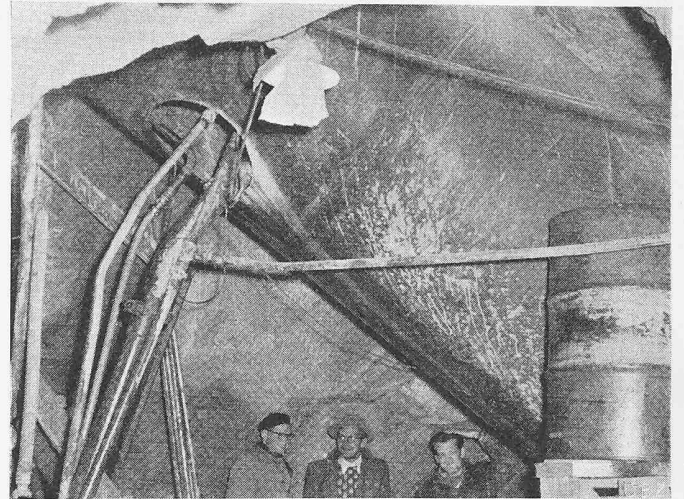
Fig. 4. Chambre d'injection à la cote 1040. Passage du blindage et trou d'homme

La fig. 4 montre le passage de la conduite à travers la chambre d'injection représentée en plan sur la fig. 3. Un trou d'homme a été découpé dans la conduite pour permettre l'exécution des travaux de peinture intérieure du blindage. Ce trou d'homme a été bouché

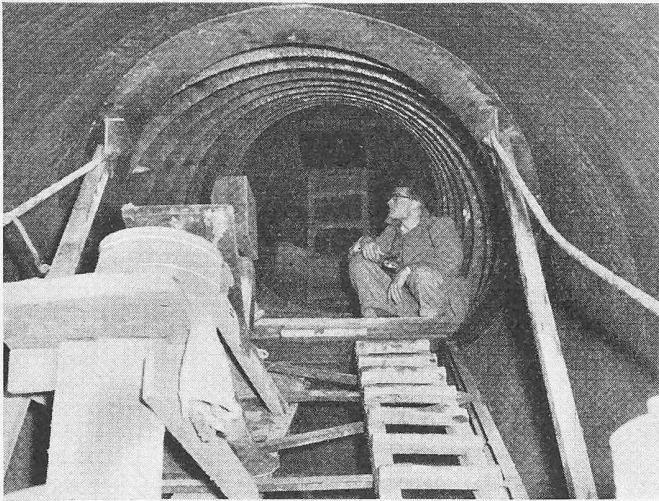
Fig. 8. Coffrage glissant vu par l'arrière

à raison d'une tous les 60 m. La manœuvre consistait donc à libérer successivement les éléments d'échelles chaque fois que le coffrage avait été remonté de la valeur de la longueur d'un élément; les éléments devenus libres étaient raccrochés plus haut pour reconstituer finalement une nouvelle échelle de 60 m. Ce mode de faire permettait par conséquent d'assurer un mouvement continu qui, en réalité, a dû être interrompu deux fois pour nettoyer le moule des incrustations de ciment qui s'y étaient déposées peu à peu. Les fig. 8 et 9 montrent le coffrage glissant vu par l'arrière et les palans de déplacement de ce coffrage.
