**Artikel:** Das Ausgleichsbecken Vissole der Kraftwerke Gougra AG:  
Projektierung und Bauausführung: Vortrag  
**Autor:** Lepori, W.  
**DOI:** <https://doi.org/10.5169/seals-64866>

## Das Ausgleichbecken Vissoie der Kraftwerke Gougra AG. Projektierung und Bauausführung

Vortrag, gehalten an der 4. Tagung der Schweiz. Gesellschaft für Bodenmechanik und Foundationstechnik am 12. Juni 1959 in Siders \*)

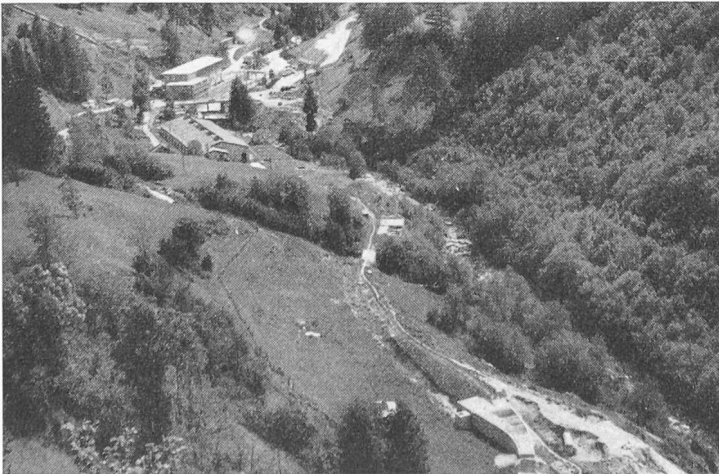
Bild 1. Sommer 1957; das Gelände vor Baubeginn. Neue Zentrale Vissoie, Filtergebäude

Auf dem Gelände, in welchem heute das Ausgleichbecken liegt, befanden sich Anlagen des Kraftwerkes Navisence-Chippis<sup>1)</sup>, die zum Teil abgebrochen oder umgebaut werden mussten. Ferner wird die Gegend durch den Torrent du Moulin, einen Bergbach mit rd. 25 km<sup>2</sup> Einzugsgebiet, durchquert. Die Wasserfassungen Navisence und Torrent du Moulin sowie das sogenannte Filtergebäude, eine veraltete Entsanderanlage, durften erst abgebrochen werden, nachdem die Stufe Motec-Vissoie in Betrieb genommen war, damit der Produktionsausfall möglichst klein wurde. Die Fassungen Navisence und Torrent du Moulin hat man durch Neuanlagen ersetzt. Der Stollen, der im Bereiche des Beckens als geschlossener Hangkanal verläuft, musste während der ganzen Bauzeit das Nutzwasser der Zentrale Chippis aufnehmen; er dient später als Umleitstollen während Reinigungs- und Reparaturarbeiten im Ausgleichbecken. Projektgestaltung und Bauausführung sind durch diese in Betrieb stehenden Anlagen wesentlich beeinflusst worden (Bilder 1 u. 2).

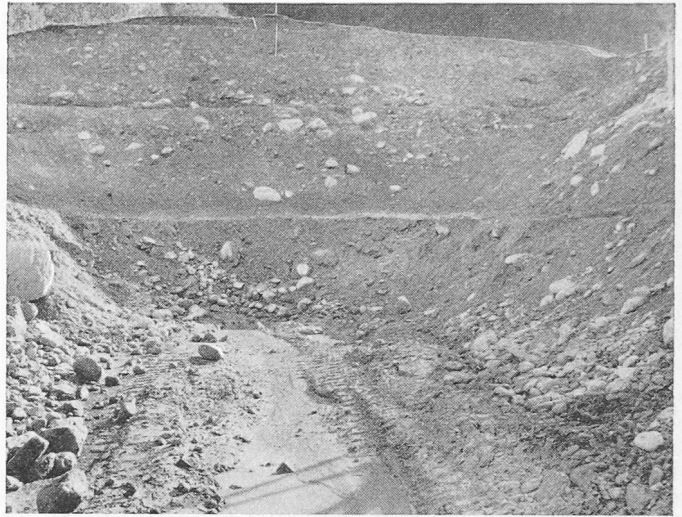
Bild 3. Herbst 1957; grosser, mit Trax ausgeführter Sondierschlitz

Zur Beurteilung des Untergrundes führte man im Jahre 1957 Sondierarbeiten durch. Sie umfassten: vier Sondierbohrungen hinter dem Filtergebäude (schon 1952); vier Sondierschächte, abgesenkt bis ins Grundwasser (1957); einen Baggerschlitz (Bild 3) auf dem Schuttkegel des Torrent du Moulin (1957); drei Sondierbohrungen zum Studium des angeschnittenen Hanges (1957). Dabei hat es sich gezeigt, dass im grossen gesehen ein guter Baugrund vorliegt. Das mit feineren Bestandteilen durchsetzte Schottermaterial der oberen Schichten weist ungefähr 20 bis 25 Gewichtsprozent an Komponenten mit Durchmesser grösser als 200 mm auf. Dieses die Hauptmasse der Erdbewegungen bildende Material eignete sich sehr gut sowohl für die Ausbildung des Einschnittes als auch für die Schüttung des Umfassungsdammes. Unter diesen Schotterschichten befinden sich Zonen von Schluff

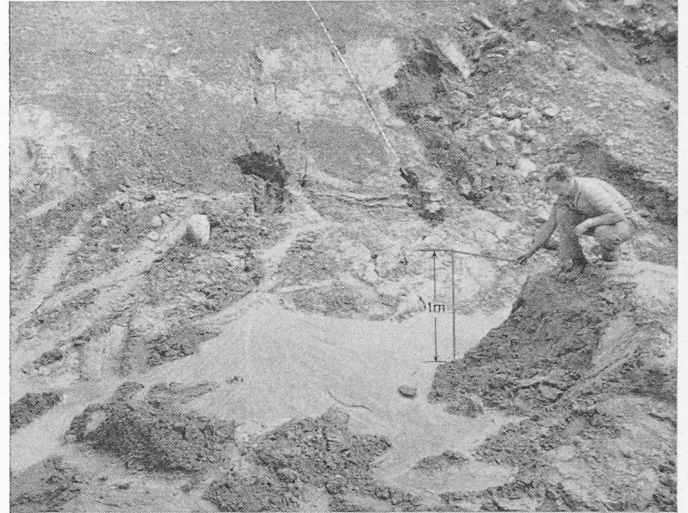
Bild 9. Durchnässtes, auseinanderfließendes Siltmaterial

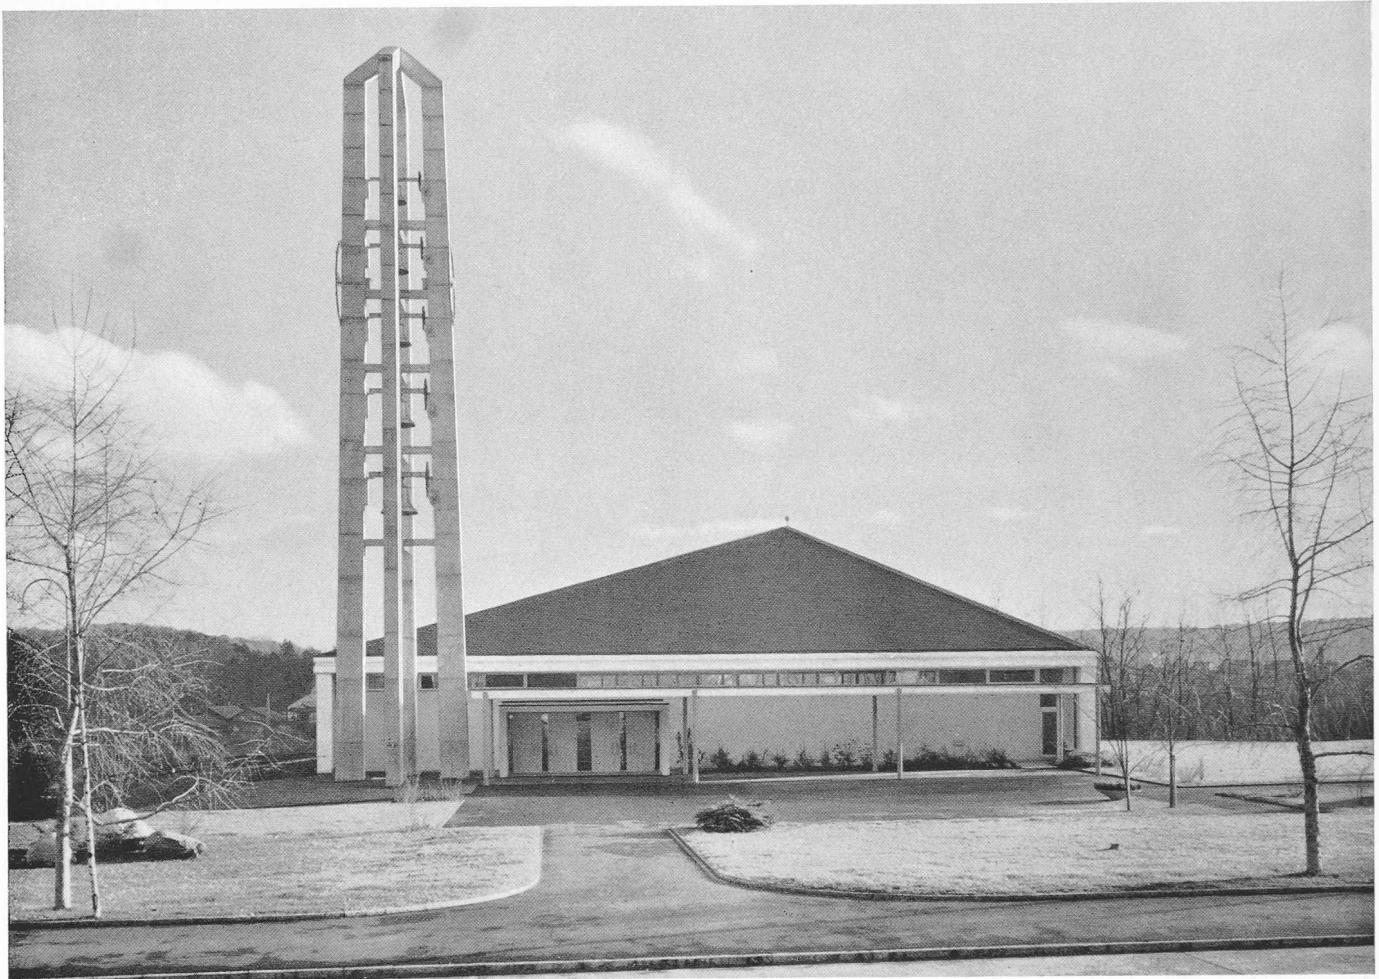
Haupteingang der Zwinglikirche mit Turm. Frei schwebendes Zeltdach, welches auf vier Punkten aufliegt, in Stahlkonstruktion mit Eternitschieferdeckung, mit einer Spannweite von 30 m
