Das Ausgleichbecken Vissoie der Kraftwerke Gougra AG. Projektierung und Bauausführung

Von Ing. W. Lepori, Aluminium-Industrie-Aktien-Gesellschaft

Vortrag, gehalten an der 4. Tagung der Schweiz. Gesellschaft für Bodenmechanik und Foundationstechnik am 12. Juni 1959 in Siders *)

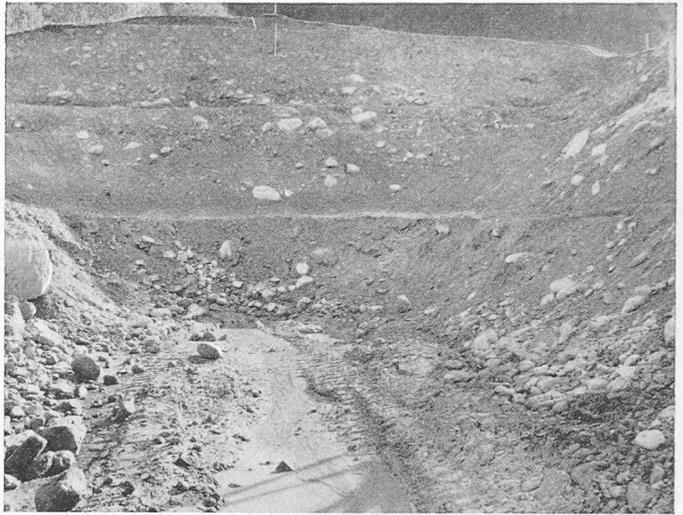
Bild 3. Herbst 1957; grosser, mit Trax ausgeführter Sondierschlitz

Zur Beurteilung des Untergrundes führte man im Jahre 1957 Sondierarbeiten durch. Sie umfassten: vier Sondierbohrungen hinter dem Filtergebäude (schon 1952); vier Sondierschächte, abgesenkt bis ins Grundwasser (1957); einen Baggerschlitz (Bild 3) auf dem Schuttkegel des Torrent du Moulin (1957); drei Sondierbohrungen zum Studium des angeschnittenen Hanges (1957). Dabei hat es sich gezeigt, dass im grossen gesehen ein guter Baugrund vorliegt. Das mit feineren Bestandteilen durchsetzte Schottermaterial der oberen Schichten weist ungefähr 20 bis 25 Gewichtsprozent an Komponenten mit Durchmesser grösser als 200 mm auf. Dieses die Hauptmasse der Erdbewegungen bildende Material eignete sich sehr gut sowohl für die Ausbildung des Einschnittes als auch für die Schüttung des Umfassungsdammes. Unter diesen Schotterschichten befinden sich Zonen von Schluff

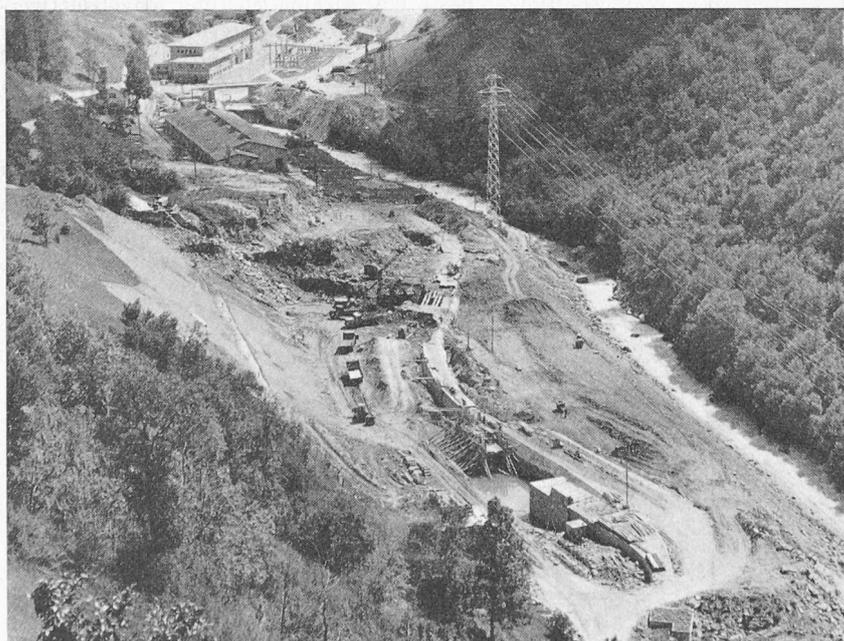
Bild 6. Sommer 1958; Aushubarbeiten, Stollenverstärkung, im Vordergrund Auslauf

folgte im gleichen Arbeitsgang. Vibrierwalzen von 1,5 t sorgten bei 6 Pässen für eine ausreichende Verdichtung, so dass Trockenraumgewichte von 2,1 bis 2,4 t/m³ erreicht werden konnten. Durchlässigkeitsversuche ergaben k-Werte in der Grössenordnung von 10⁻⁴ cm/s. Der Einbau erfolgte in der Regel bei einem für die Kompaktierung günstigen Wassergehalt, wobei die natürliche Erdfeuchtigkeit genügte. Während anhaltenden Regenfällen, die in dieser trockenen Gegend selten sind, musste die Dammschüttung eingestellt werden (Bilder 6 und 8).

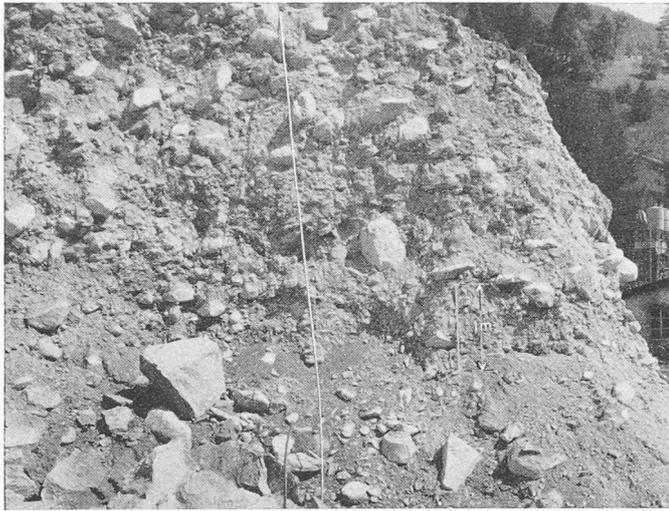
Bild 8. Gutes Aushubmaterial, für Dammschüttung geeignet

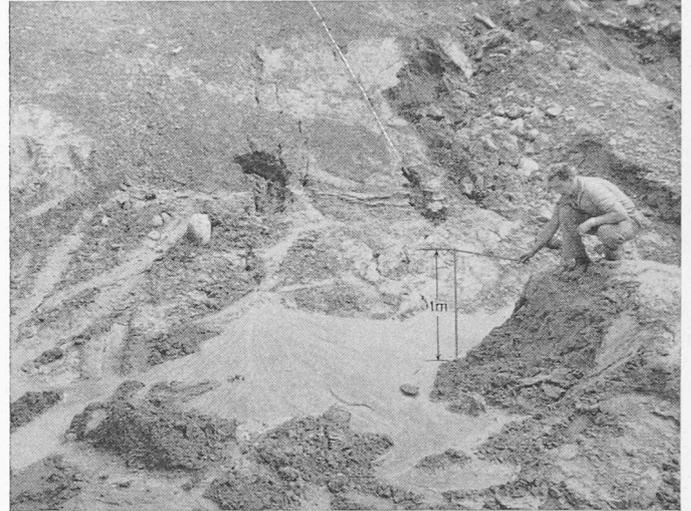
Bild 9. Durchnässtes, auseinanderfließendes Siltmaterial

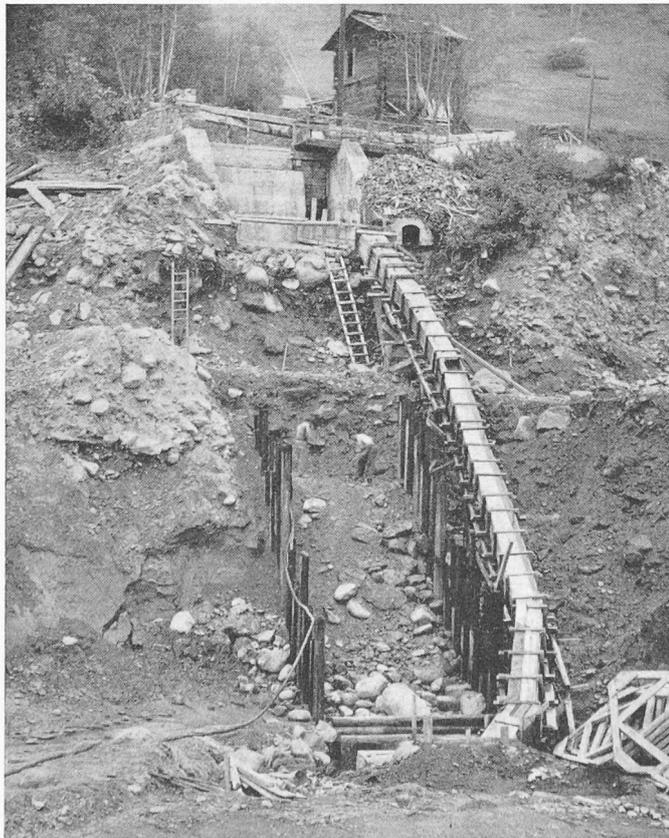
Bild 10. Aushub für den Torrent-du-Moulin-Durchlass; Grabenspriessung mittels eisernen Spundwänden, alte Wasserfassung mit Bachumleitung

Der Bau des Durchlasses für den Torrent du Moulin bot einige Schwierigkeiten. Die Bachumleitung musste während dem Bauvorgang mehrmals verlegt werden. Das im bis 6 m tiefen Aushubgraben angetroffene Siltmaterial war an der Oberfläche infolge Durchsetzung mit eingedrungenem Sickerwasser derart kohäsionslos, dass beidseitig eiserne Spundwände geschlagen werden mussten (Bild 10). Der Aushub zwischen dieser Grabenspriessung war mühsam. Zur Wasserhaltung musste eine Drainageleitung eingebaut werden. An derjenigen Stelle, wo die Baugrube am tiefsten in der Siltzone unter dem ursprünglichen Grundwasserspiegel lag, traten trotz den 2 m unter die Aushubsohle gerammten Spundwänden Grundbruch- und Ausschwemmungserscheinungen auf. Die vorgesehenen Filterschichten, welche das Feinmaterial gegen die Sickerleitung abschirmen sollten, konnten unter diesen Umständen nicht mehr eingebaut werden, und man musste froh sein, dass es während dieser heiklen Arbeitsphase gelang, den Unterlags- und Sohlenbeton für den Kanal einzubringen. Man war in der Folge

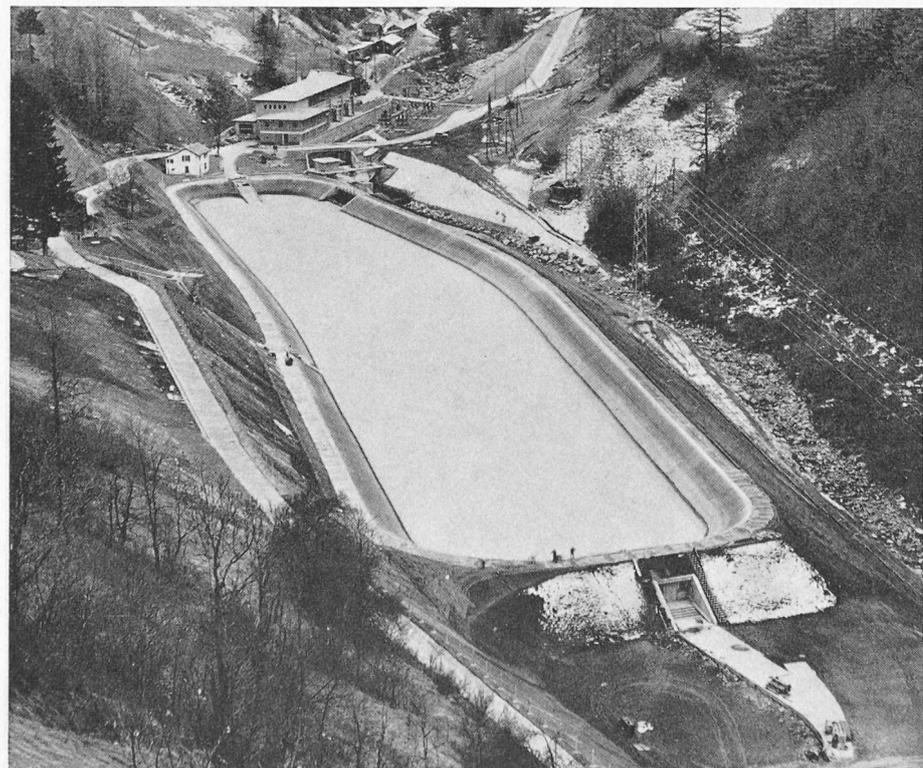
Bild 17. Ebenso; Blick talaufwärts. Bild 1 phot. AIAG, Bilder 2, 3, 6—10 und 14—17 phot. E. Brügger, VAWE

Das Ausgleichbecken Vissoie konnte anfangs September 1959 erstmals einer *Probefüllung* unterzogen werden. Im Hinblick auf die besonderen Untergrundverhältnisse war es angezeigt, die Versuche sorgfältig durchzuführen. Bei Maximalstau zeigte die Beckendrainage, welche normalerweise 2,6 l/s führte, eine Zunahme von 2,4 l/s, während die Totalverluste, welche sich aus einer Volumenbilanz ergaben, bei ungefähr 4,5 l/s liegen. Ein Teil dieser Verluste fliesst also, wie zu erwarten war, direkt in den Untergrund. Es kann nicht festgestellt werden, wo diese Verluste, welche sich im üblichen Rahmen bewegen, auftreten. Man kann sich vorstellen, dass die total 300 Meter langen Anschlussfugen zwischen Beton und Belag nicht überall ganz abdichten, weil diese Nahtstellen in bezug auf Dichtigkeit am schwächsten sind, was sich auch bei andern Becken gezeigt hat. Eine Verstärkung des Drainagemakadams längs dieser Fugen scheint deshalb gerechtfertigt zu sein. Allfällige Verlustwasser fliesst in die Drainage, ohne im Unterbau Schaden anzurichten. Der feine Gletscherschlamm, der sich im Betriebswasser befindet, wird mit der Zeit eine zusätzliche Abdichtung bewirken. Nachdem die automatische Steuerung der Auslaufschütze eingespield war, konnte das Becken anfangs Oktober zusammen mit den neu erstellten Wasserfassungen Navisence und Torrent du Moulin dem Betrieb übergeben werden (Bilder 16 und 17).

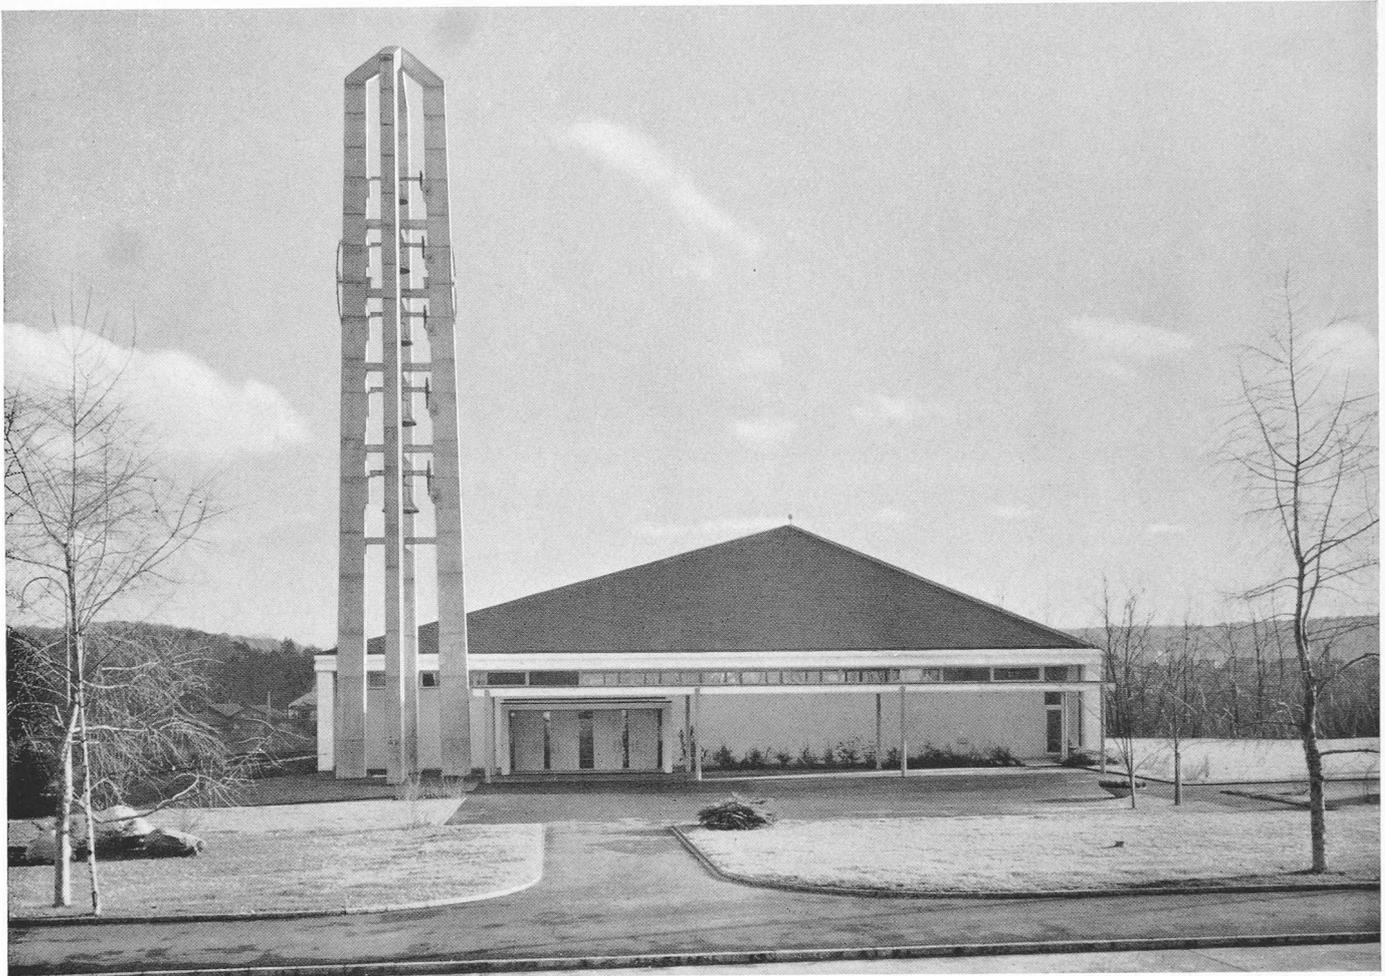
Haupteingang der Zwinglikirche mit Turm. Frei schwebendes Zeltdach, welches auf vier Punkten aufliegt, in Stahlkonstruktion mit Eternitschieferdeckung, mit einer Spannweite von 30 m
