# Das Ausgleichsbecken Vissole der Kraftwerke Gougra AG: Projektierung und Bauausführung: Vortrag

## Das Ausgleichbecken Vissoie der Kraftwerke Gougra AG. Projektierung und Bauausführung

Von Ing. **W. Lepori**, Aluminium-Industrie-Aktien-Gesellschaft

Vortrag, gehalten an der 4. Tagung der Schweiz. Gesellschaft für Bodenmechanik und Foundationstechnik am 12. Juni 1959 in Siders \*)

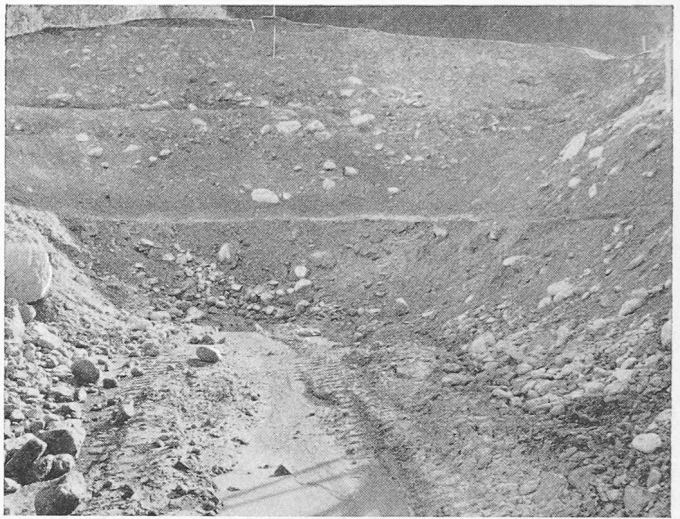
Bild 3. Herbst 1957; grosser, mit Trax ausgeführter Sondierschlitz

Zur Beurteilung des Untergrundes führte man im Jahre 1957 Sondierarbeiten durch. Sie umfassten: vier Sondierbohrungen hinter dem Filtergebäude (schon 1952); vier Sondierschächte, abgesenkt bis ins Grundwasser (1957); einen Baggerschlitz (Bild 3) auf dem Schuttkegel des Torrent du Moulin (1957); drei Sondierbohrungen zum Studium des angeschnittenen Hanges (1957). Dabei hat es sich gezeigt, dass im grossen gesehen ein guter Baugrund vorliegt. Das mit feineren Bestandteilen durchsetzte Schottermaterial der oberen Schichten weist ungefähr 20 bis 25 Gewichtsprozent an Komponenten mit Durchmesser grösser als 200 mm auf. Dieses die Hauptmasse der Erdbewegungen bildende Material eignete sich sehr gut sowohl für die Ausbildung des Einschnittes als auch für die Schüttung des Umfassungsdammes. Unter diesen Schotterschichten befinden sich Zonen von Schluff

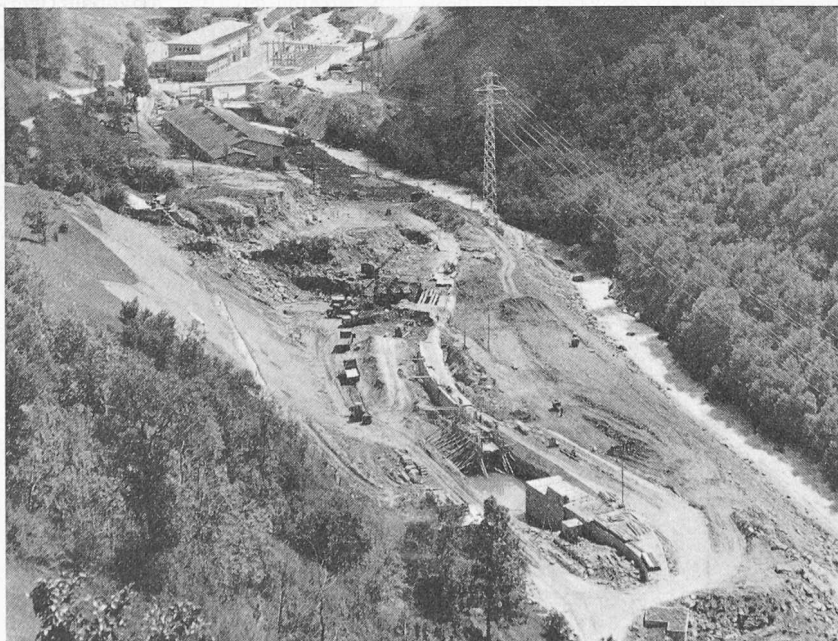
Bild 6. Sommer 1958; Aushubarbeiten, Stollenverstärkung, im Vordergrund Auslauf

folgte im gleichen Arbeitsgang. Vibrierwalzen von 1,5 t sorgten bei 6 Passen für eine ausreichende Verdichtung, so dass Trockenraumgewichte von 2,1 bis 2,4 t/m<sup>3</sup> erreicht werden konnten. Durchlässigkeitsversuche ergaben k-Werte in der Grössenordnung von 10<sup>-4</sup> cm/s. Der Einbau erfolgte in der Regel bei einem für die Kompaktierung günstigen Wassergehalt, wobei die natürliche Erdfeuchtigkeit genügte. Während anhaltenden Regenfällen, die in dieser trockenen Gegend selten sind, musste die Dammschüttung eingestellt werden (Bilder 6 und 8).

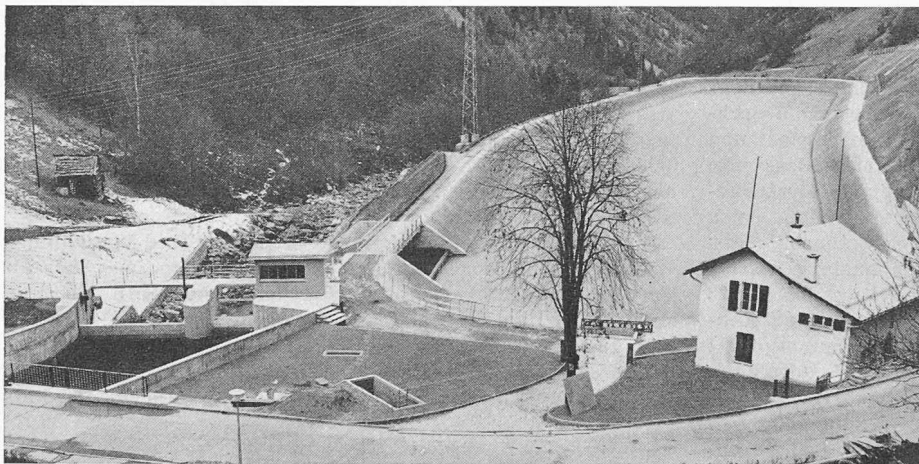
Bild 16. Herbst 1959, Ausgleichbecken und Wasserfassung in Betrieb, Blick talwärts

Das Ausgleichbecken Vissoie konnte anfangs September 1959 erstmals einer *Probefüllung* unterzogen werden. Im Hinblick auf die besonderen Untergrundverhältnisse war es angezeigt, die Versuche sorgfältig durchzuführen. Bei Maximalstau zeigte die Beckendrainage, welche normalerweise 2,6 l/s führte, eine Zunahme von 2,4 l/s, während die Totalverluste, welche sich aus einer Volumenbilanz ergaben, bei ungefähr 4,5 l/s liegen. Ein Teil dieser Verluste fliesst also, wie zu erwarten war, direkt in den Untergrund. Es kann nicht festgestellt werden, wo diese Verluste, welche sich im üblichen Rahmen bewegen, auftreten. Man kann sich vorstellen, dass die total 300 Meter langen Anschlussfugen zwischen Beton und Belag nicht überall ganz abdichten, weil diese Nahtstellen in bezug auf Dichtigkeit am schwächsten sind, was sich auch bei andern Becken gezeigt hat. Eine Verstärkung des Drainagemakadams längs dieser Fugen scheint deshalb gerechtfertigt zu sein. Allfällige Verlustwasser fliesst in die Drainage, ohne im Unterbau Schaden anzurichten. Der feine Gletscherschlamm, der sich im Betriebswasser befindet, wird mit der Zeit eine zusätzliche Abdichtung bewirken. Nachdem die automatische Steuerung der Auslaufschütze eingespield war, konnte das Becken anfangs Oktober zusammen mit den neu erstellten Wasserfassungen Navisence und Torrent du Moulin dem Betrieb übergeben werden (Bilder 16 und 17).

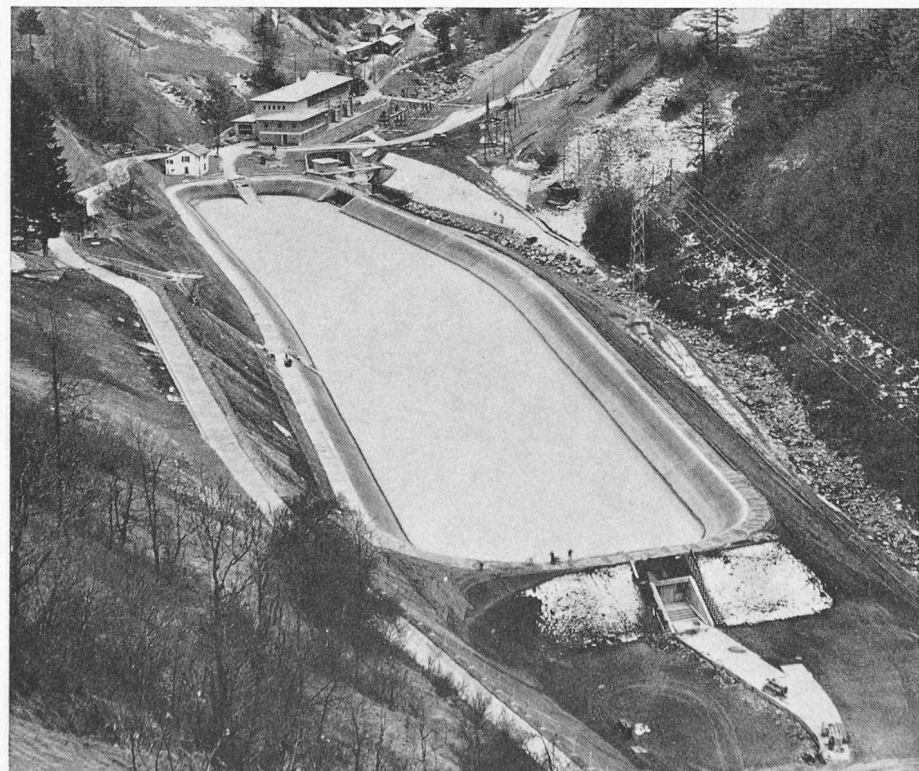
Bild 17. Ebenso; Blick talaufwärts. Bild 1 phot. AIAG, Bilder 2, 3, 6—10 und 14—17 phot. E. Brügger, VAWE
