**Artikel:** Die Tribünen-Überdachung des Tellspiel-Hauses in Interlaken  
**Autor:** Hübscher, M.  
**DOI:** <https://doi.org/10.5169/seals-84445>

Von M. Hübscher, Thun

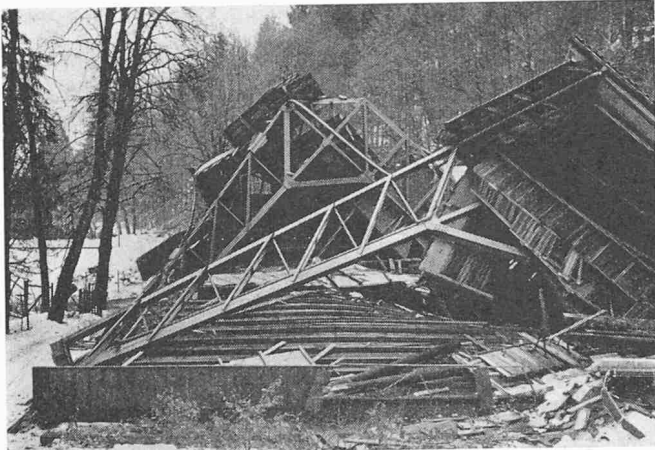
Bild 1. Das alte Tribürendach nach dem Einsturz

Am 11. Februar 1968 brach die Tribünen-Überdachung unter ungewöhnlichen Schneemassen zusammen, indem die Widerlager der Rahmenstiele ausscherteten. Bild 1 zeigt den Grad der Zerstörung. Die Versicherungsexperten hatten eine Schneelast von  $210 \text{ kg/m}^2$  gemessen. Seinerzeit wurde die Überdachung für  $110 \text{ kg/m}^2$  dimensioniert. Heute schreibt die SIA-Norm 160 eine Schneelast von  $150 \text{ kg/m}^2$  für dieses Gebiet vor. Die vom Schweiz. Institut für Schnee- und Lawinenforschung in Davos erstellten Schneelastkurven weisen interessanterweise in Richtung der nach dem Einsturz gemessenen Schneelast <sup>1)</sup>.

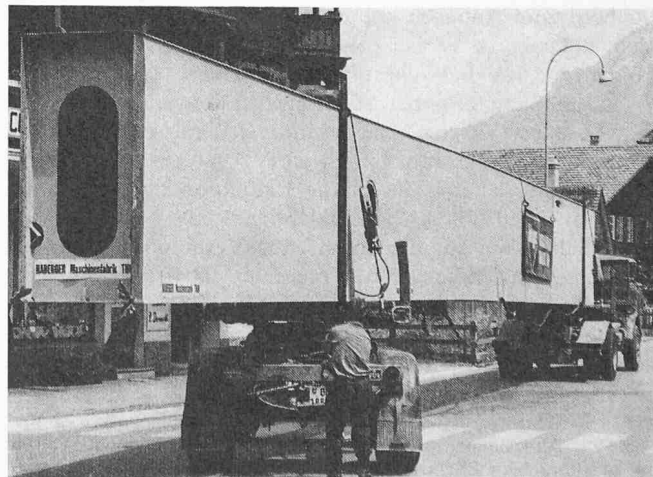
Bild 11. Transport der Rahmenteile

Stücken mittels Spezialfahrzeugen über die rechtsufrige Thunerseestrasse auf die Baustelle gefahren (Bild 11). Dort hat man die Riegelteile am Boden zusammengeschweisst und für den Einbau bereitgemacht. Die Rahmenstiele waren vorher auf die vorgängig versetzten und eingegossenen Widerlager gestellt und verspannt worden. Schliesslich wurde der Riegel ebenfalls mittels zwei Coles-Kranen eingebaut und mit HV-Schrauben und Stosslaschen mit den Rahmenstielen verbunden.
