Artikel: Die Strahlende Struktur des Schweizer Pavillons der Weltausstellung in Osaka: Konstruktion, Berechnung, Ausführung

Die Strahlende Struktur des Schweizer Pavillons der Weltausstellung in Osaka

Konstruktion Berechnung Ausführung

Von Alexander Moser, dipl. Ing. ETH, SIA, Zumikon/ZH

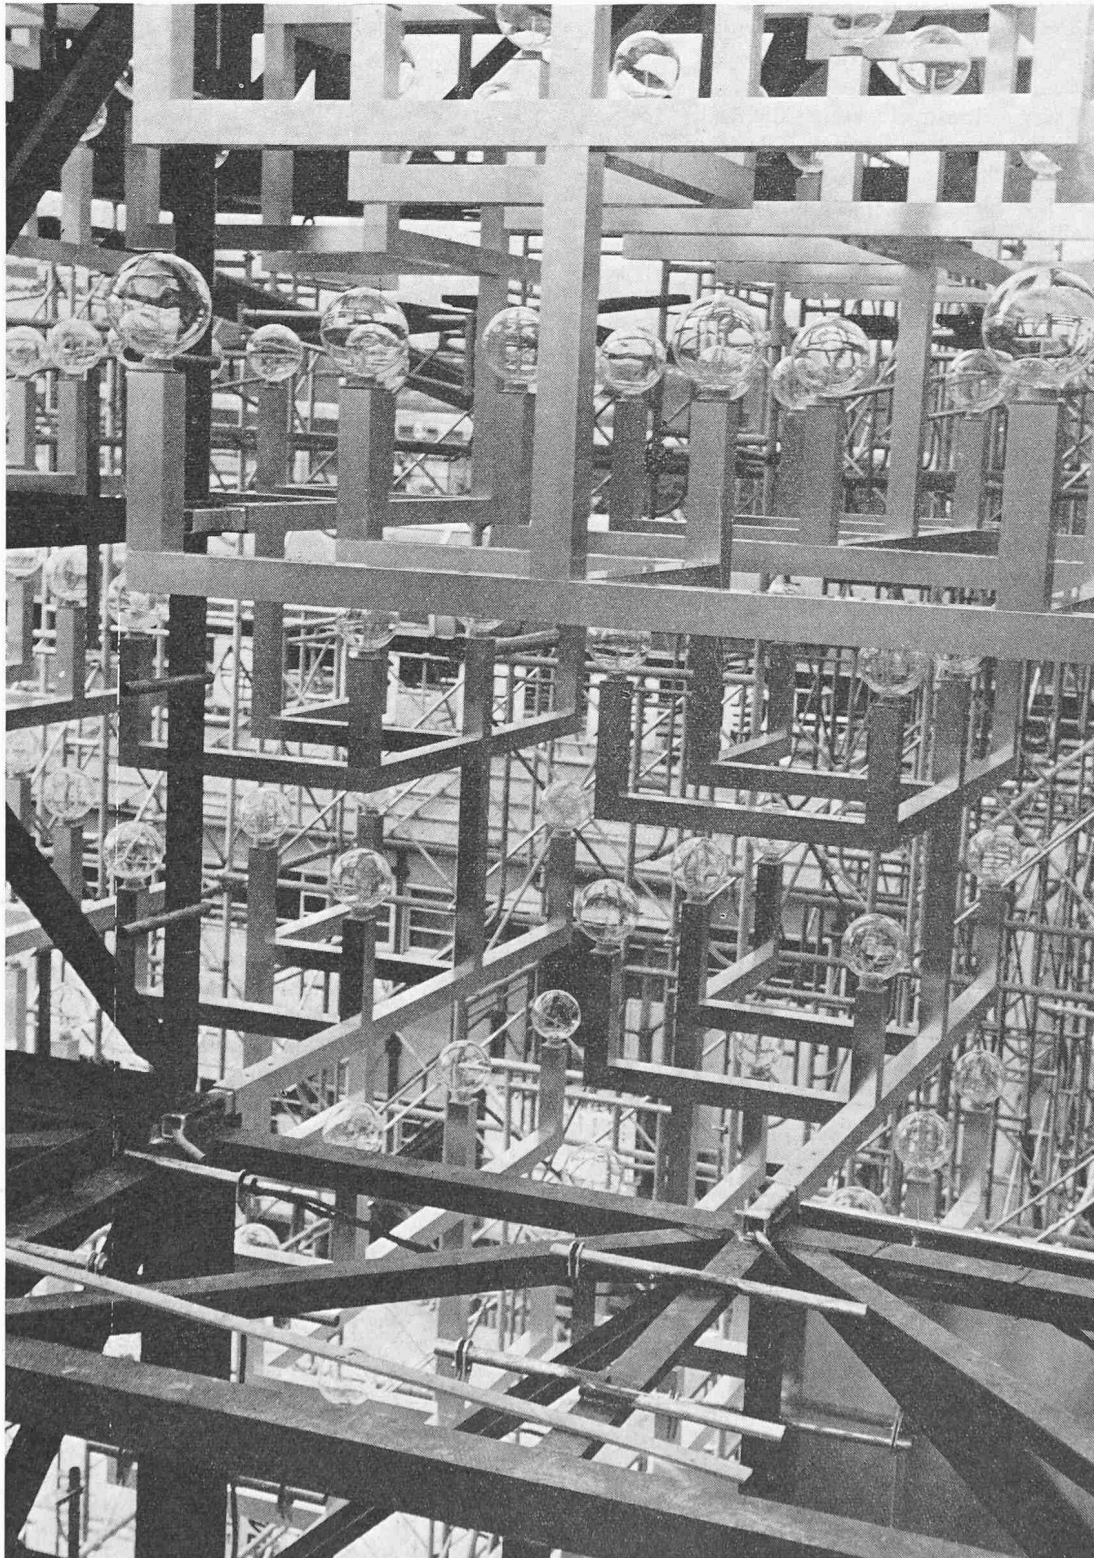
Bild 19. Montage eines 27 t schweren Teiles der «Primärstruktur»

Der Unternehmer hatte zuerst die Absicht, relativ leichte Teile der Stahlkonstruktion einzeln zu montieren und mit vorgespannten Schrauben zu verbinden. Wegen der sehr grossen Biegemomente musste ich aber verlangen, dass grössere Einheiten am Boden zusammenschweisst werden, insbesondere für vier 27 t schwere Teile der Primärstruktur (bestehend aus Stäben Nr. 1-10, Bild 8). Bild 19 zeigt die Montage eines solchen Elementes.

Montage und Verankerung des Stammes Zusammenbau und Montage der «Primärstruktur». Zuerst die schweren Teile (27 t, Bild 19).
