# Die Aluminiumhütte der Icelandic Aluminium Co. Ltd. in Straumsvik (Island). 2. Teil: Bau der Aluminiumhütte in Island

Autor(en): **Streichenberg, A.**

Zeitschrift: **Schweizerische Bauzeitung**

## II. Teil: Bau der Aluminiumhütte in Island

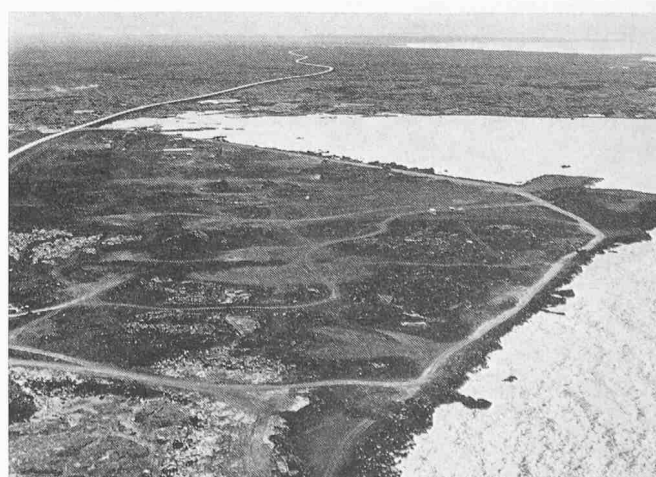
Bild 7. Ausführung der Spreng- und Planierarbeiten. Im Hintergrund ist die Hauptstrasse nach Keflavik ersichtlich

### 2. Baugrundvorbereitung und Planierungsarbeiten (Bild 7)

Für einen Schweizer bedeutet es keine alltägliche Aufgabe, Bauwerke auf Lava zu erstellen. Dem Problem «Lava» wurde deshalb auch besondere Beachtung geschenkt. Einerseits erkundigte man sich, wie beim Bau der neuen Strasse von Reykjavik nach Keflavik vorgegangen wurde und andererseits

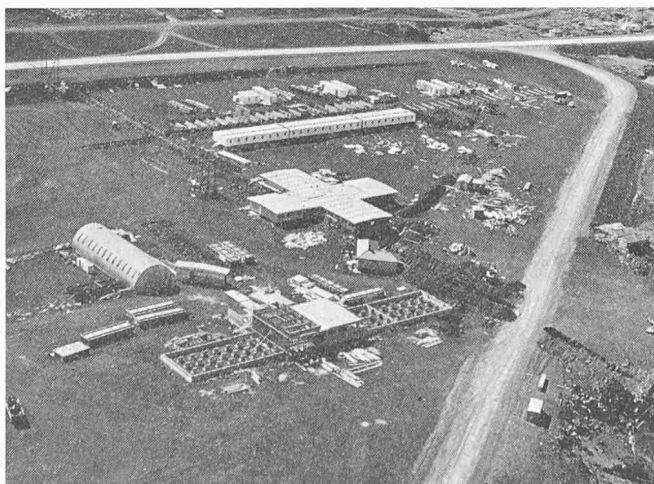
Bild 8. Montage des vorfabrizierten Büros (Vordergrund), der Kantine und der Schlafbaracken (Hintergrund)

*Installationen des Bauherrn.* Es war von grosser Wichtigkeit, die Arbeiter so rasch wie möglich auf der Baustelle unterzubringen und verpflegen zu können, da in der näheren Umgebung dazu keine Gelegenheit bestand. Für die Schlafunterkünfte, die Kantine und das Bürogebäude der Bauherrschaft wurde eine vorfabrizierte Konstruktion der Firma ATCO (Calgary, Kanada) gewählt, die in kürzester Zeit auf einfache Betonfundamente montiert werden konnte. Bei allen drei Gebäudetypen handelt es sich um schlüsselfertige Konstruktionen (Bild 8). Die Räume ohne Sanitär- oder Kücheninstallationen waren für den Transport vollständig zusammengeklappt, wogegen die Küchen, Toiletten, Dusch- und Wasch-

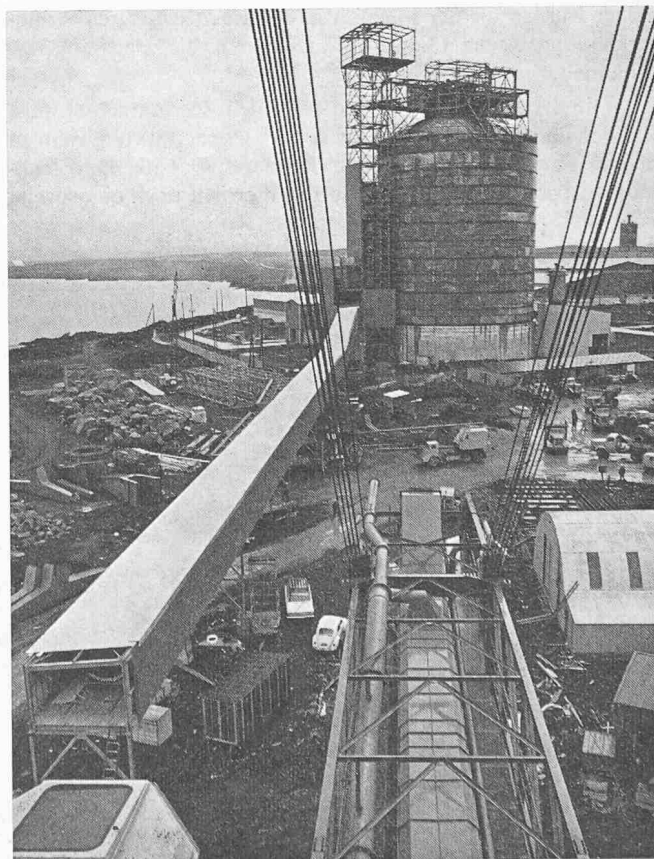
Bild 16. Der 30 000-t-Tonerdesilo während des Baues. Im Vordergrund die Förderbandbrücke

#### c. 30000-t-Tonerdesilo (Bild 16)

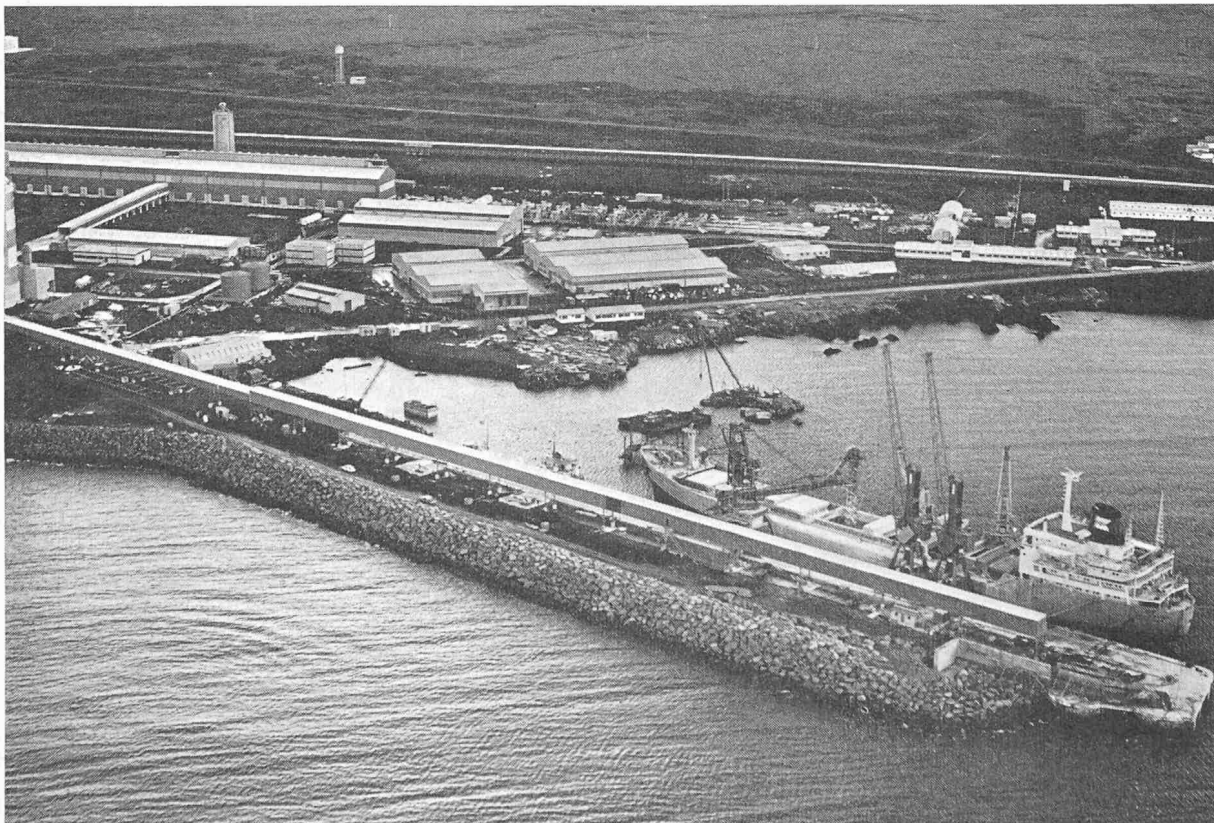
Bild 20. Ansicht des Hafens Straumsvík (Zustand September 1969). Im Vordergrund der Hafenuai mit der bedeckten Förderbandbrücke

Wie bereits erwähnt, wurde der Hafen nicht durch Alu-suisse oder ISAL geplant und gebaut, sondern durch die Stadt Hafnarfjörður, die ein Projekt durch die dänische Firma Christiani & Nielsen, Kopenhagen, ausarbeiten liess. Auch die Bauleitung wurde dieser Firma anvertraut. ISAL besitzt die Priorität bei der Hafenbenützung, Bild 20.
