**Zeitschrift:** Schweizer Ingenieur und Architekt  
**Herausgeber:** Verlags-AG der akademischen technischen Vereine  
**Band:** 100 (1982)  
**Heft:** 41

**Artikel:** Ausbau des ersten Autobahnabschnitts der N2 in Nidwalden: Probleme aus der Sicht der Oberbauleitung  
**Autor:** Gut, Martin  
**DOI:** <https://doi.org/10.5169/seals-74872>

# Ausbau des ersten Autobahnabschnitts der N2 in Nidwalden

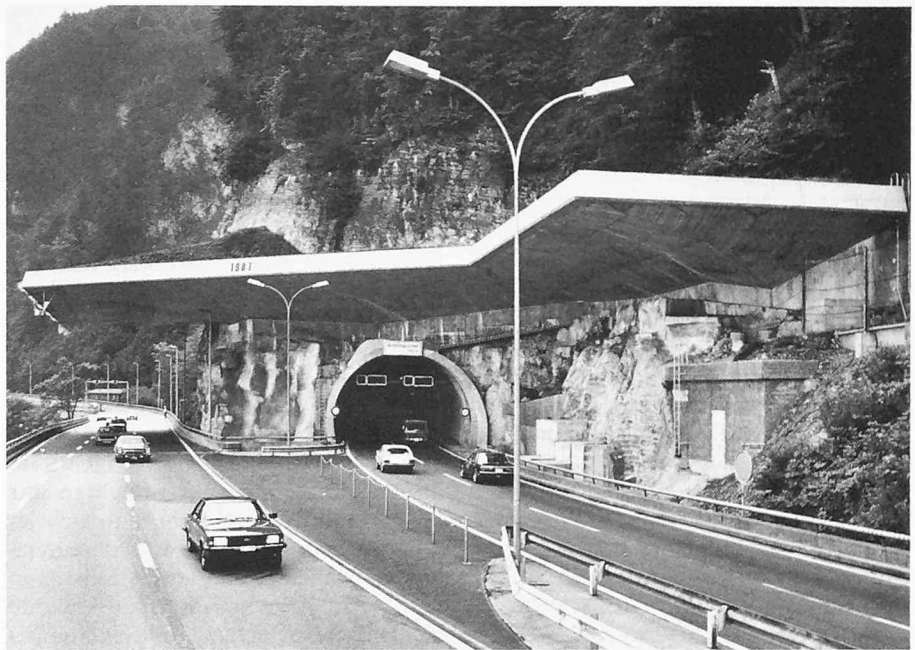
Bild 6. Steinschlagschutzbauten am Lopper (Los 1) über dem Westportal des bergseitigen Acheregg隧NELS

Beim Bau der Steinschlagschutzgalerien am Lopper (Bild 6) waren eine ganze Reihe von recht heiklen Problemen zu lösen. Rein technischer Art waren die mit den bestehenden Verkehrsanlagen zusammenhängenden Erschwernisse:
