# Baugrunderfahrungen in aussereuropäischen Mittelmeerländern

Autor(en): **Rieder, Urs**

Zeitschrift: **Schweizer Ingenieur und Architekt**

**In den 25 Jahren seit ihrer Gründung war die Geotest oft auch in afrikanischen und asiatischen Mittelmeerländern als Beraterin für Baugrundprobleme tätig. Aus den rund 40 bearbeiteten Objekten (Bild 1) werden hier zehn geotechnisch interessante Beispiele herausgegriffen. Eine systematische Behandlung ist dabei aus Platzgründen natürlich nicht möglich.**

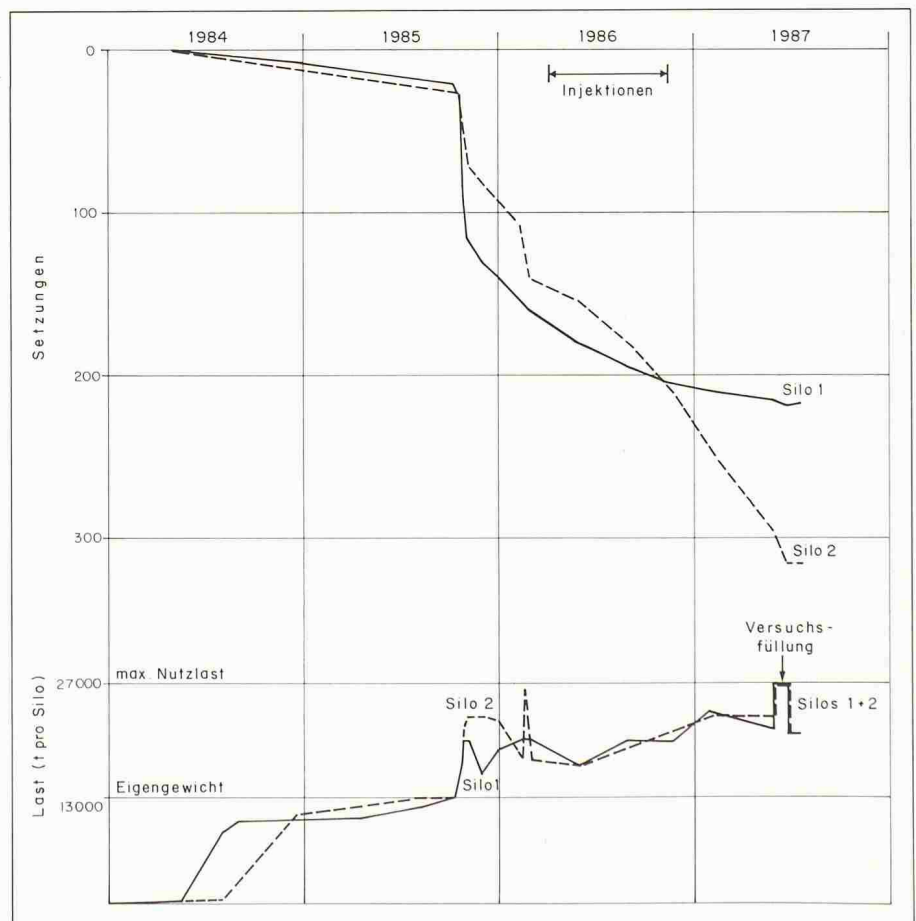
Bild 5. Tourah, Setzungsverlauf der Homo-Silos (Setzungen in mm)

niger als 1 t zurück. Im Innern dieses «Vorhanges» wurden anschliessend rund 130 weitere Bohrungen schief unter die Silos vorgetrieben und mit Drücken bis 15 bar verpresst, wobei etwa 1700 t Zement aufgenommen wurden. Während den Injektionen vergrösserten sich die Setzungen trotz reduzierter Nutzlast um weitere 5 cm. Nach Abschluss der Injektionen nahmen die Setzungen von Silo 1 nur noch geringfügig zu, hingegen setzte sich Silo 2 weiterhin rund 15 bis 30 mm pro Monat (Bild 5).

Es wurde daher für die beiden Silos ein Füllversuch von 20 Tagen Dauer durchgeführt. Silo 2 setzte sich dabei erneut um 14 mm, doch nahm die Setzungsgeschwindigkeit seither merklich ab.
