Heribert Huber, Altdorf

Sicht des Projektleiters

Instandsetzung der Nationalstrasse A2 im Kanton Uri

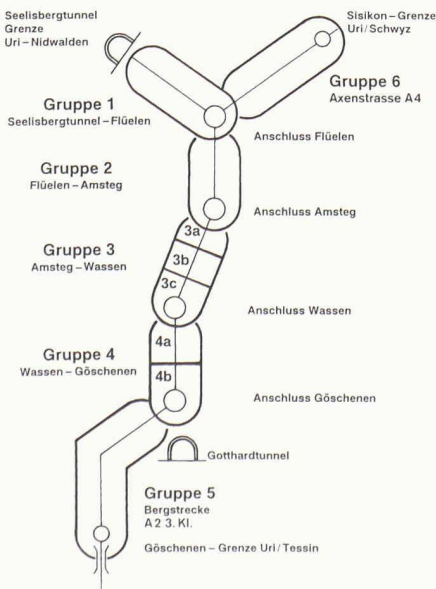
1 Nationalstrassen A2/A4 im Kt. Uri: Einteilung der Bauwerke in sechs Gruppen

Die offenen Strecken der Nationalstrassen A2/A4 im Kanton Uri werden in sechs Gruppen eingeteilt (Bild 1).

Damit wird die grosse Zahl der Kunstbauten und Strassenbauten gebündelt. Die Gruppe 3 von Amsteg-Wassen ist in drei Abschnitte 3a, 3b und 3c unterteilt. Damit wird erreicht, dass die Anzahl der Bau-

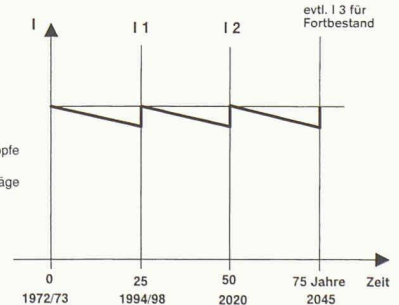
2 Interventionskategorien

Intervention

Kategorie A, 25 Jahre

- Strassenbau: Deckbelag und obere Belagsschichten
- Kunstbauten: Verschleissteile wie Konsolköpfe, Fahrbahnübergänge und Lager, Abdichtungen und Beläge
- Ausrüstung: Elektromech. Einrichtungen, Geländer, Leitplanken etc.
- Nebenanlagen: Blocksatz für Uferschutz, Steinschlagnetze

Kategorie B, 75 Jahre

- Strassenbau: Tragschicht, Unterbau, Entwässerung
- Kunstbauten: Tragwerke der Brücken, Stützmauern, Galerien, Schutzverbauungen, Tunnelauskleidungen

Der Bauherr hat für die Zustandserfassung und für die Instandsetzung Zielvorgaben zu formulieren. Die instanzzusetzenden Bauteile der Bauwerke werden dabei in zwei Kategorien A und B eingeteilt (Bild 2). Eine dritte Kategorie C bilden die Neuanlagen.

Kategorie A: 25 Jahre

Diese Kategorie umfasst alle Verschleissteile der Bauwerke; sie sind für eine interventionsfreie Nutzungsdauer von 25 Jahren instanzzusetzen. Dies sind bei den Kunstbauten die Konsolköpfe (Randborde), die Fahrbahnübergänge, die Lager, die Abdichtung und die Beläge bzw. weitere Bauteile. Beim Strassenbau sind es die Deckbeläge und die oberen Belagsschichten. Die Geländer, Leitschranken und die elektromechanischen Einrichtungen gehören auch dazu.

Kategorie B: 75 Jahre

In dieser Kategorie sind alle Bauteile der Grundkonstruktion wie Baugrund, Foundation, Pfeiler, Widerlager, Überbau der Brücken und Galerien, Stützmauern, Tunnels und Strassenkörper, exklusiv der oberen Belagsschichten, enthalten. Diese Bauteile sind für eine interventionsfreie Nutzungsdauer von 50 Jahren bis zum Ende der vorgesehenen Gesamtnutzungs-

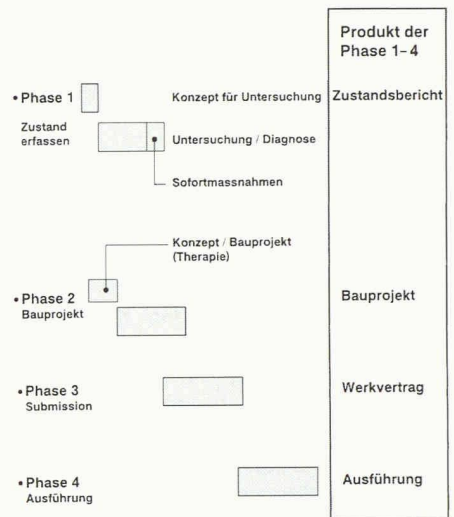
3 Projektablauf bei der Bauwerksinstandsetzung

Für jeden Abschnitt wird eine Gesamtprojektleitung eingerichtet. Der Projektleiter ist verantwortlich für den Ablauf eines Projekts. Ein Projekt wird stets in die vier gleichen Phasen auf die Zeitachse gestellt. Die Zeitachse ist vergleichbar mit einer Zahnstange. Damit kann das Schleifen der Projekträder verhindert bzw. ihr Laufen erzwungen werden (Bild 3).

In der Phase 1 erfolgen die Zustandserfassung, die -beurteilung und das Ansetzen von Sofortmassnahmen. In der Phase 2 wird in einem ersten Schritt das Konzept für die Instandsetzung erarbeitet.
