# Stil bewahren, Energie sparen

Zwei Gebäudesanierungen in Zürich zeigen auf, wie die Zusammenarbeit von Energieberatern mit Architekten und Bauherrschaft aussehen kann. Je nach finanziellen Mitteln, Gebäudezustand und Zielen sind unterschiedliche Vorgehensweisen sinnvoll.

## UMBAU WOHNHAUS IM RIESBACH-QUARTIER

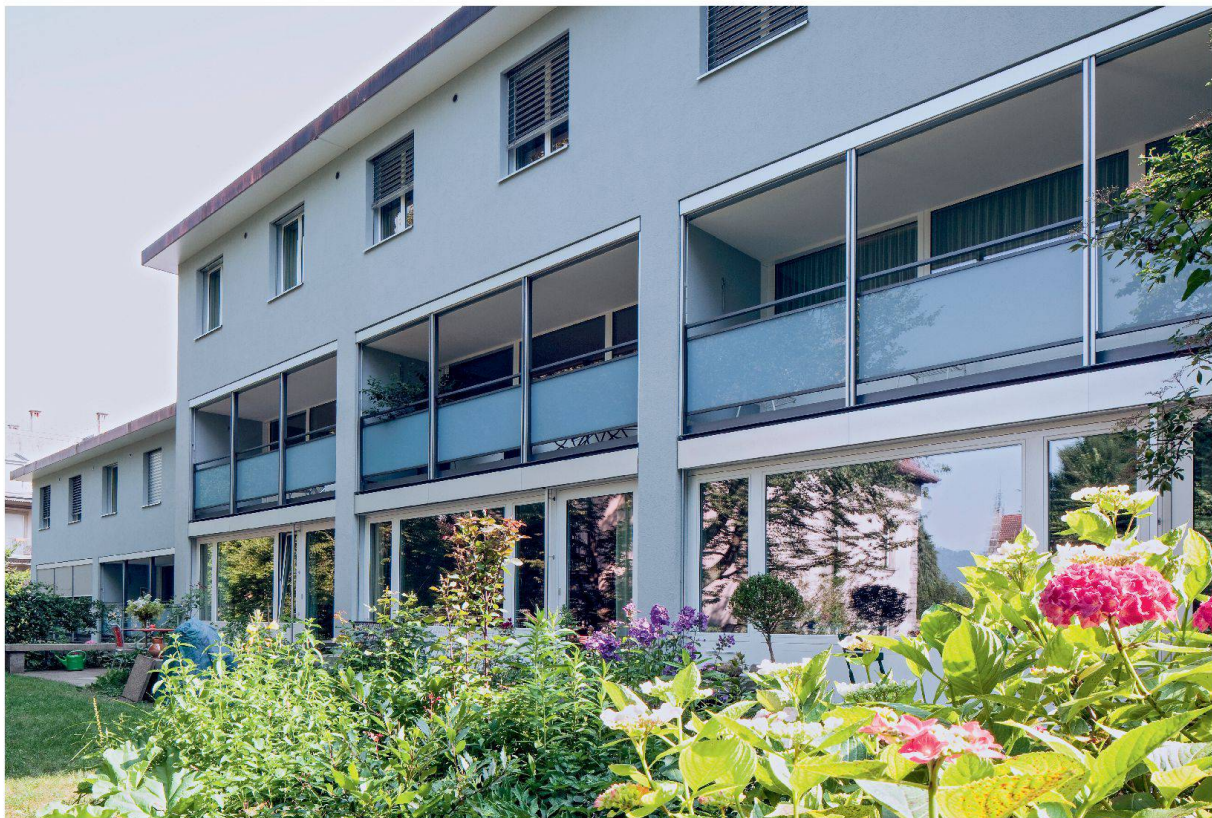
**Wohnhaus Riesbach-Quartier:** Neue Glasbrüstungen begrenzen die Loggien. Fensterlaibungen im Obergeschoss; Dachvorsprung und Zwischenwände der Loggien zeichnen mit 14 cm Isolationsschicht die Gebäudestruktur stärker nach als zuvor.

In einem ersten Schritt 2010 wurde die Kellerdecke mit Glaswolle isoliert und im zweiten das Flachdach mit Polyurethan gedämmt. In der dritten Phase erfolgte die Dämmung der Aussenwände, ein Fensterersatz und die Installation einer Lüftungsanlage. Die 14-cm-Isolation der Aussenwände verschmälerte die Laubengänge. Um dem durch bessere Belichtung optisch entgegenzuwirken, ersetzen Glaspaneele die alten Eternitbrüstungen. Auch die neue Tiefe der Laibungen bei den Wohnungstüren erforderte Anpassungen – neben den neuen Türen wurden neu dimensionierte Kunststeinlaibungen angebracht. Die Kältebrücken, die durch die durchlaufenden Betonböden der Lauben entstehen, sind hingegen weiterhin vorhanden. Das offene Treppenhaus blieb ungedämmt, es wäre sonst zu schmal geworden. Stattdessen wurde es in die beiden Gebäudeteile integriert und thermisch geschlossen. Dafür konnte auf die Dämmung der beiden Stirnfassaden verzichtet werden. Im Hauseingang vor der Treppe besteht nach wie vor eine thermische Lücke gegen das Erdreich hin. Im Gegensatz zur Gebäudehülle sind die Wohnungen im Originalzustand belassen – Küchen, Bäder, Böden und Zimmertüren wurden bloss neu gestrichen. Neue Schiebefenster aus Holz und Metall führen auf die Loggien.
