Artikel: Unerwünschte Gleichströme

Autor: Sattinger, Walter

Unerwünschte Gleichströme

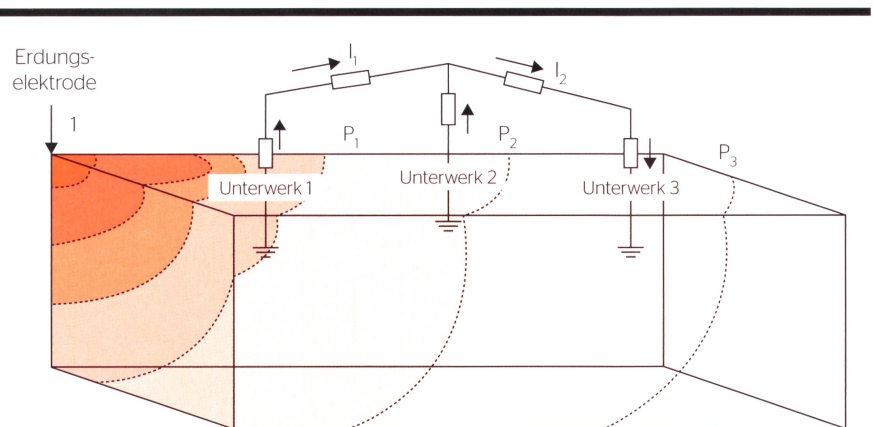
Bild 1 Prinzipiell mögliche Einstreumöglichkeiten von Gleichströmen im Netz.[1]

Als Ursache für die Gleichströme kommen einige Randbedingungen in Frage (Bild 1). Einerseits können Sonnenwinde oder Sonnenstürme verantwortlich gemacht werden, andererseits Einstreuungen von Leistungselektronik aus der unmittelbaren Nachbarschaft aufgrund der speziellen Bodenbeschaffenheit.

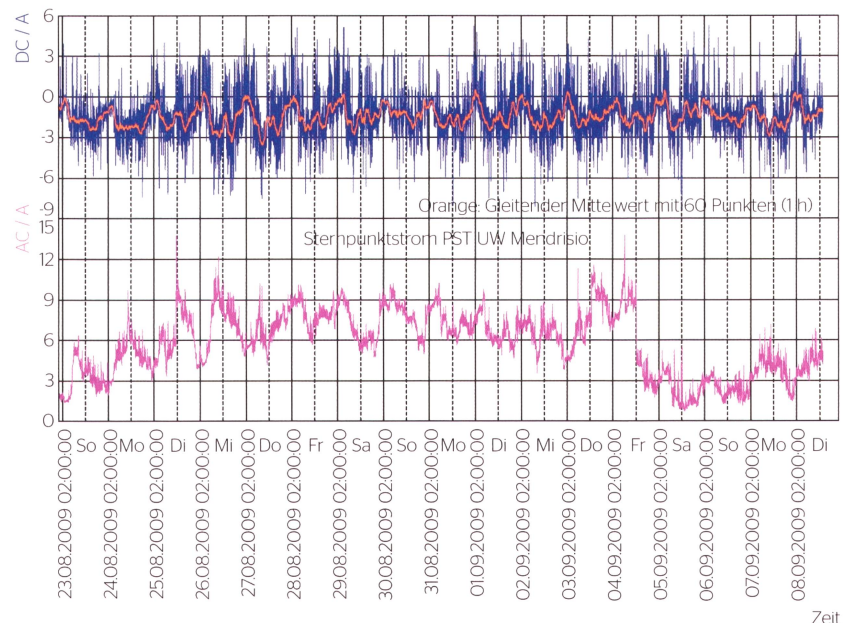
Bild 2 Verlauf des Sternpunktstromes des 400/150-kV-Transformators in Mendrisio über 16 Tage.[2]

Gezielte Messungen wurden im Sommer des Jahres 2009 am damals neuen 400-MVA-Phasenschiebertransformator in Mendrisio durchgeführt. Sie haben die in Bild 2 dargestellten Ergebnisse geliefert. Dabei konnte als wahrscheinlichste Ursache der Betrieb der nahegelegenen italienischen Staatsbahnen ermittelt werden, denn sie werden mit Gleichstrom versorgt. Das täglich mehrfache An- und Abfahrprofil deutet weitgehend darauf hin.

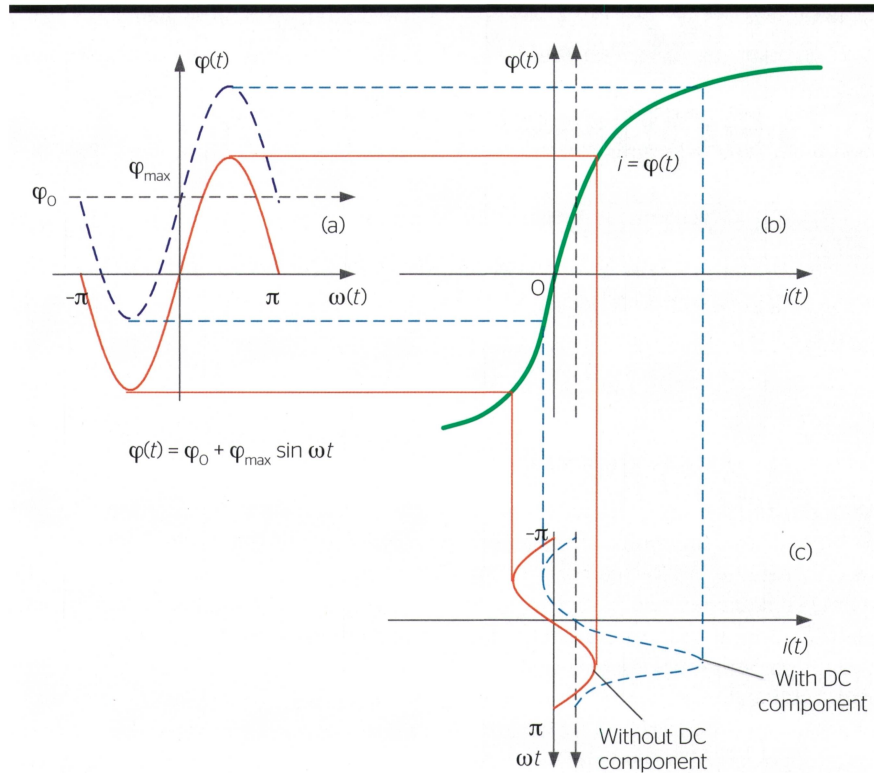
Bild 3 Transformatorsättigung beim Vorhandensein von Gleichströmen.[1]

Der Mechanismus der im Transformator eintretenden Sättigung ist in **Bild 3** dargestellt. Die den Wechselströmen überlagerten Gleichströme führen dabei zu einer unsymmetrischen Magnetisierung des Eisenkerns mit nachfolgender Sättigung, die zu Zusatzverlusten (Wärme) und zusätzlicher Geräuschentwicklung führt.

Dies ist bei den heute gebauten Transformatoren besonders stark ausgeprägt, da für deren Eisenkern kaltgewalztes, kornorientiertes Elektroblech verwendet wird, das einerseits für geringere Leerlaufverluste verantwortlich ist, aber andererseits für eine Betriebsweise nahe des Kniefpunkts der Magnetisierungskennlinie ausgelegt ist. Dies hat dann leider auch zur Folge, dass schon ein geringer Gleichstromanteil zur asymmetrischen Halbwellen-Sättigung führt. Durch die so entstehenden erhöhten Streuströme kommt es neben lokalen Erwärmungen auch zur Bildung von Verzerrungen bzw. Oberschwingungen, was unter Umständen auch eine negative Beeinflussung der Schutzgeräte nach sich ziehen kann. Eine weitere Folge sind Vibrationen, die dann zusätzliche Geräusche erzeugen.
