Artikel: Zur Baugeschichte des Klosters Maria Opferung in Zug

Zur Baugeschichte des Klosters Maria Opferung in Zug

Heinz Horat und Rüdiger Rothkegel

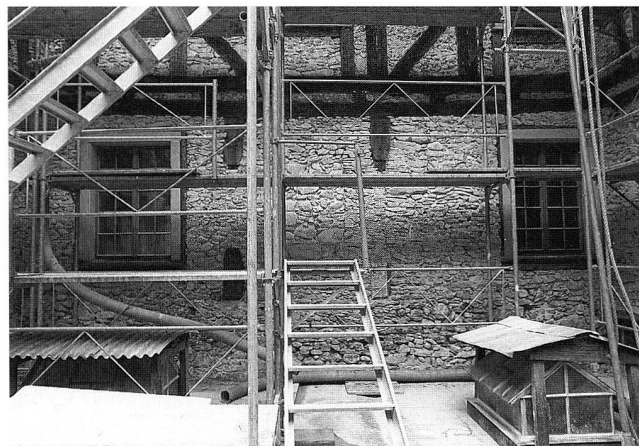
Abb. 5
Zug, Kloster Maria Opferung: Ansicht der inneren Ostwand mit den beiden Holzsäulen (Bildmitte).

seitliche (Nord-/Süd-)Bereiche gliederten und offenbar das Riegelwerk des Obergeschosses zu tragen hatten (Abb. 5,6). Darüber hinaus belegen die deutlichen Bau fugen, dass die Ostwand (an ihren jeweiligen Enden) stumpf gegen die durchlaufende Nord- beziehungsweise Südmauer stösst (Abb. 7).

Schliesslich muss noch auf die innere Ostflucht eingegangen werden. Nach Abnahme des aktuellen Verputzes zeigte sich dort einerseits der von den übrigen Wänden bekannte Aufbau; zum anderen waren im Erdgeschoss zwei profilierte Eichensäulen eingestellt, die diesen Wandteil in einen schmalen mittleren und zwei breitere

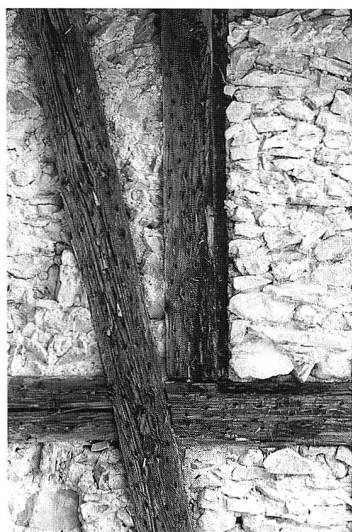
Abb. 4
Zug, Kloster Maria Opferung: Nuten der ursprünglichen Schlitzfenster im Obergeschoss, Südwand.

Als ein weiteres Detail dieser frühen Bauzeit des Klosters führt Birchler schlitzartige Zellenfenster im oberen Geschoss an.¹³ Reste von diesen konnten nun sowohl in der Nord- als auch in der Südflucht nachgewiesen werden, indem dort mehrfach entsprechende Nuten in den Hölzern des Riegelwerkes zu beobachten waren. (Abb. 4)

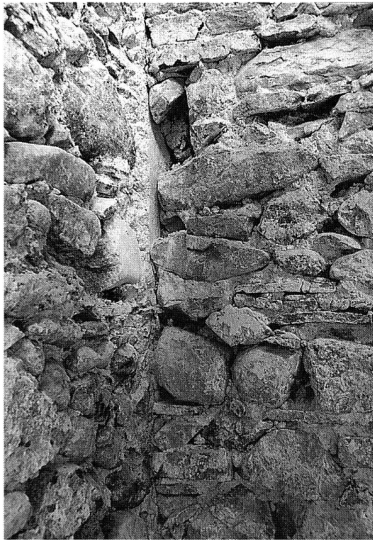
Abb. 7
Zug, Kloster Maria Opferung: Blick von Südwesten in die Nordostecke des Kreuzganges; rechts östliche, links nördliche Innenflucht.

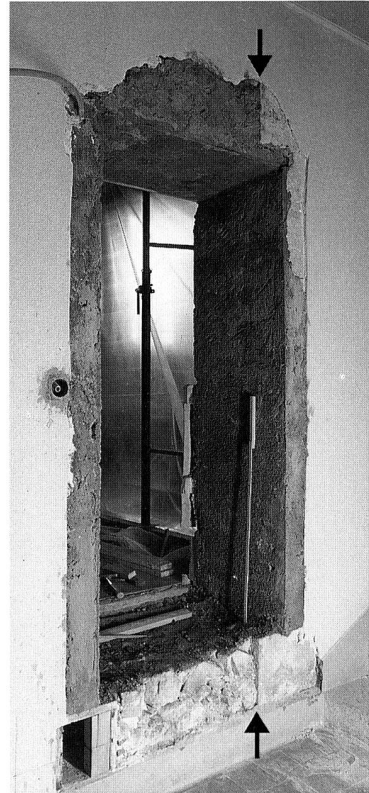
Abb. 8 ◁
Zug, Kloster Maria Opferung: Blick von Südwesten auf die wohl ursprüngliche Südwestecke der Kirche (Pfeile) mit bereits wieder verschalttem Türdurchbruch im Erdgeschoss.

Eine gewisse Entscheidungshilfe in dieser Frage stellt eine weitere Beobachtung des Jahres 1991 dar. Erst verspätet erhielten wir Kenntnis von einem (bereits ausgeführten) Türdurchbruch im Erdgeschoss, direkt westlich der Südwestecke der Kirche.¹⁷ Anhand der noch sichtbaren Reste konnte die besagte, vermutlich ursprüngliche Kirchenecke und damit auch die (jeweils äussere) Süd- und Westflucht des Kirchenschiffes festgestellt werden (Abb. 8,9).

Zunächst belegt die aus Sandsteinquadern gemauerte Ecke natürlich, dass Kirchenschiff und Kreuzgang nicht im Verband und damit gleichzeitig erbaut worden sind. Daneben dürfte aber auch besonders der Beobachtung des ausführenden Maurers Bedeutung zukommen, dass bei der Erstellung des Durchbruches an dem freigelegten Ende der äusseren Westwand geometrische Malereien in Form von Strichzeichnungen zu sehen gewesen sind.¹⁸ Somit dürfte diese Westwand in ihrer frühen Form gegen den Kreuzgang mit Quadermalereien oder ähnlichem versehen gewesen sein. Da diese Malerei auf Sicht gedacht und der Umgang hier weniger als 4 m breit war, konnte diese Dekoration nur bei Betrachtung vom Innenhof her richtig zur Wirkung kommen. Umgekehrt bestätigt dies mithin die Überlegung, dass die Ostseite des Kreuzganges zunächst mit einem offenen Gang versehen war.

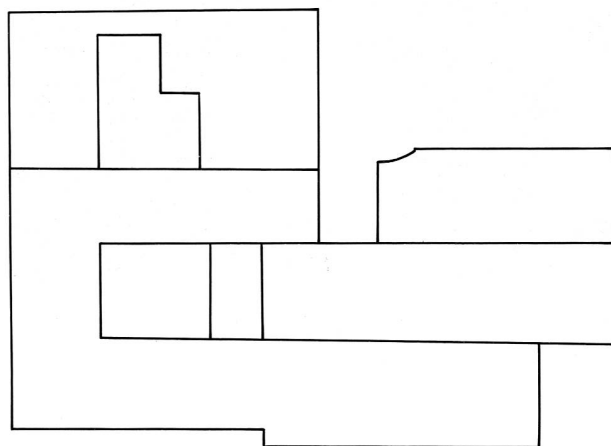
1608

1626/29

ab 3. Drittel 17. Jahrhundert

Abb. 10
Zug, Kloster Maria Opferung: Schemazeichnungen der möglichen Bauentwicklung, Erdgeschoss. M. 1:600.

Fasst man die genannten Überlegungen zusammen, kann durchaus ein Vorschlag zu den Phasen der Bauentwicklung von Kloster, Kreuzgang und Kirche versucht werden (Abb. 10). Der Grundbau des Klosterkomplexes war eine im Erdgeschoss U-förmige Anlage, die anhand der schriftlichen Quellen sowie unserer dendrochronologischen Untersuchungen in das Jahr 1608 datiert werden darf. Am Ostende des nördlichen Flügels wurden dabei ältere Gebäude integriert, die am ehesten mit der wenige Jahre zuvor errichteten Klarakapelle identifiziert werden können. Hierfür¹⁹ spricht das bereits bei Birchler angeführte Zitat von Baumeister Knopfli, dass «...das innere
