Historischer Fachwerkbau im Fricktal

Autor(en): **Fasolin, Werner**

Zeitschrift: **Vom Jura zum Schwarzwald : Blätter für Heimatkunde und Heimatschutz**

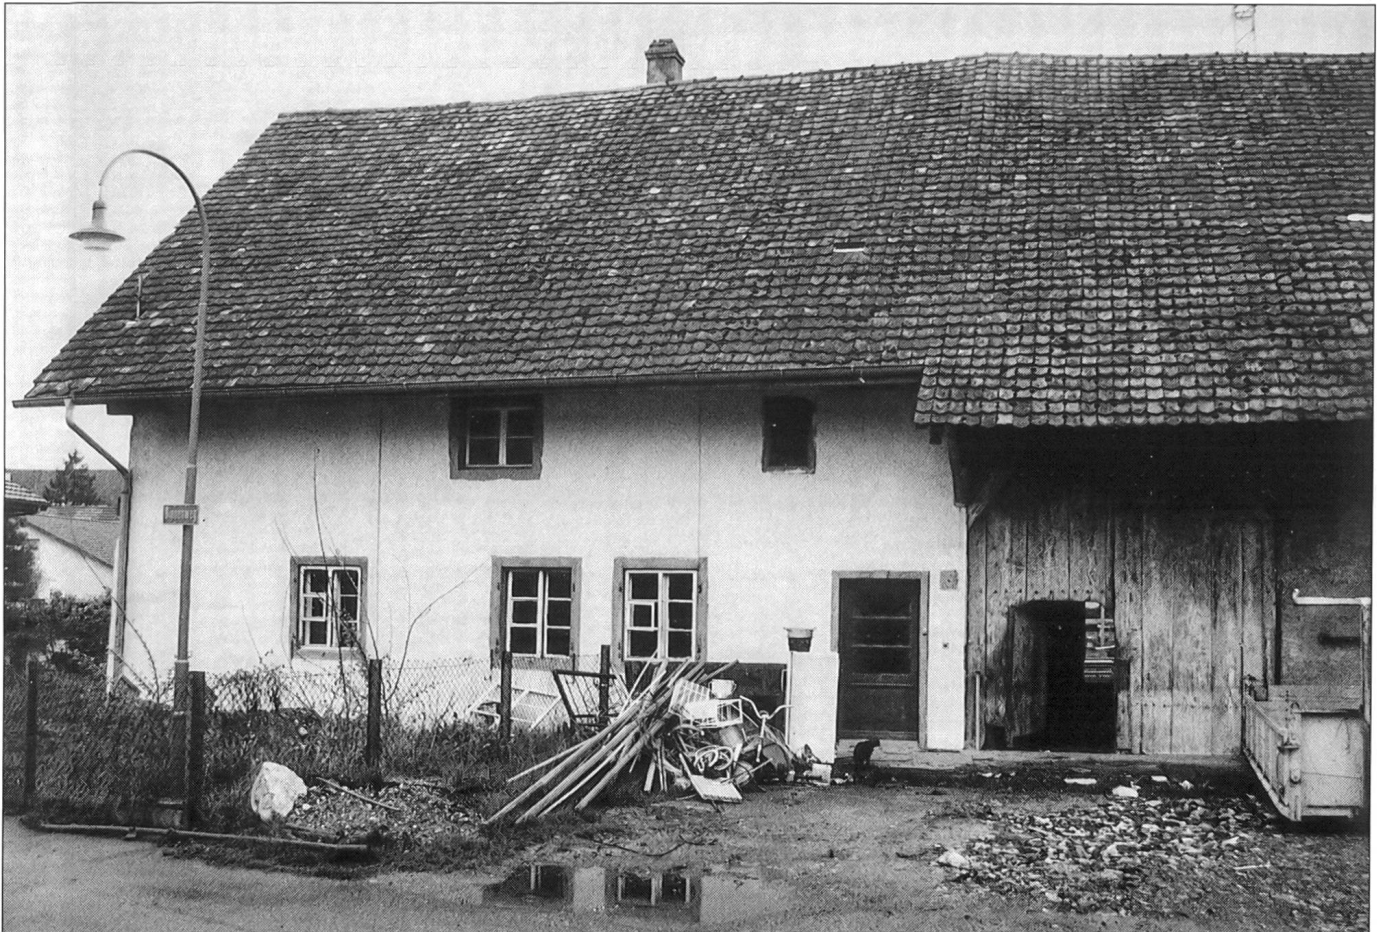
Abb. 2
Möhlin, Bienenweg 91.
Vom einstigen
Fachwerkbau ist
äusserlich nichts mehr
zu sehen. Links
Erweiterung des
18./19. Jahrhunderts
um eine Raumbreite.

elementen handelt. Allerdings war er durch Erweiterungen und die spätestens im 19. Jahrhundert einsetzende «Versteinerung», d. h. Verputz des Fachwerks, Ersetzen einzelner Holzbauwände durch Mauern, beinahe bis zur Unkenntlichkeit verändert worden (Abb. 2). Das Fach-

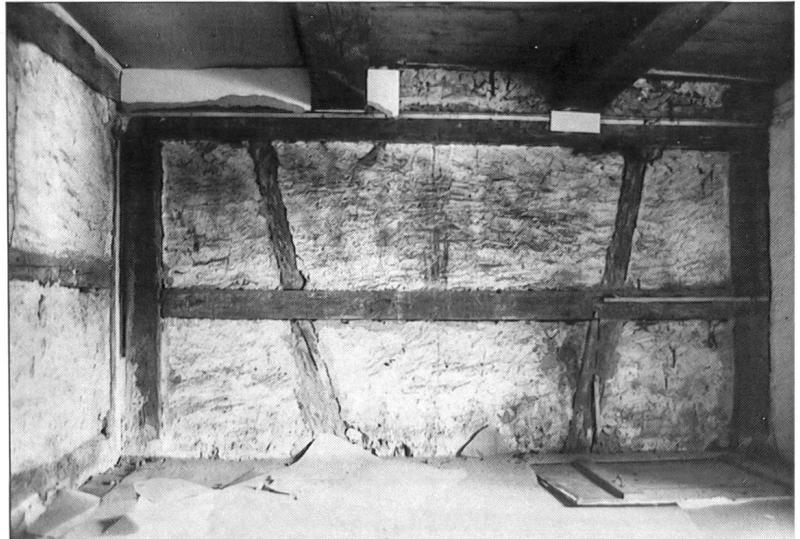
Abb. 3
 Möhlin, Bienenweg 91.
 Fragment der Fachwerkwand von ca. 1685 im Obergeschoss von innen.

werk der ursprünglichen Aussenwände war nur noch auf der Südseite unter starkem Verputz sowie in der Trennwand vom Stall zur etwa 1720 angebauten Remise in Fragmenten erhalten (Abb. 3 und 21).

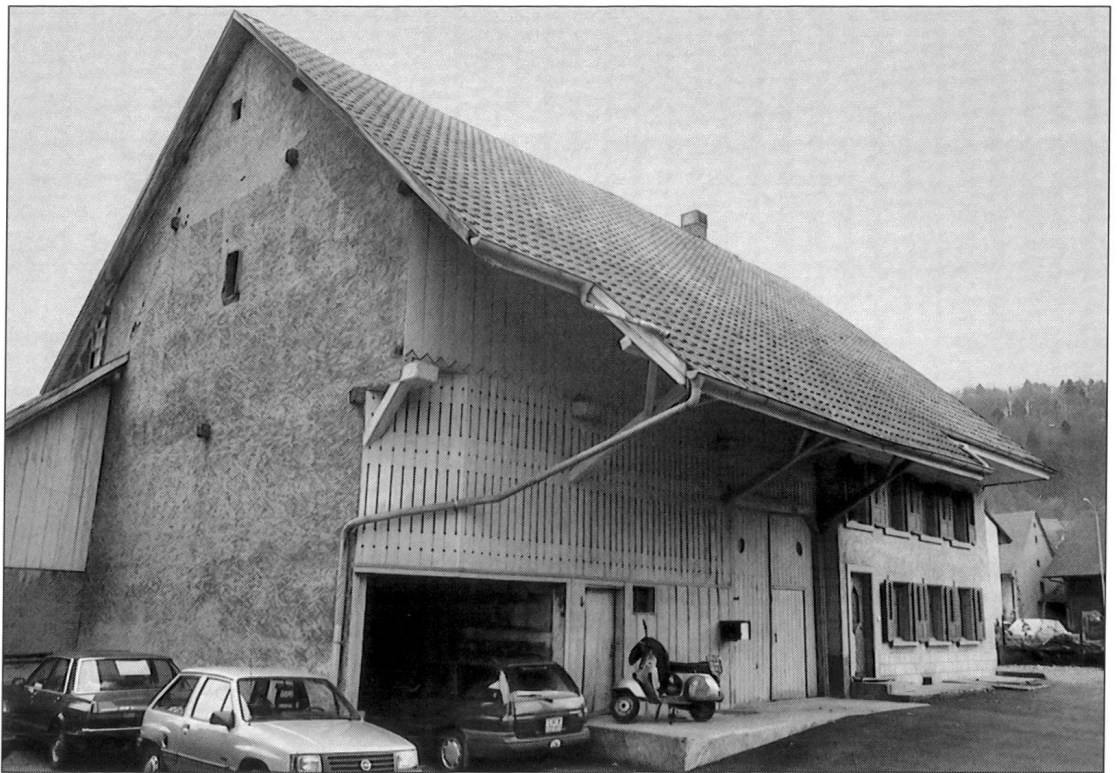
Abb. 8
 Eiken,
 Bahnhofstrasse 2.
 Fachwerkhaus von
 1740. Auch hier ist
 das Fachwerk wie
 in so vielen Fällen
 äusserlich kaum
 mehr erkennbar.
 Beim Wohnteil
 wurde trauf- wie
 giebelseitig wohl im
 19. Jh. eine
 Mantelmauer
 aufgezogen.

Es muss leider festgestellt werden, dass unzählige schöne Fachwerke der erwähnten Bauphase im 17. und 18. Jahrhundert im Laufe der Zeit auf der strassenseitigen Schauseite hinter einem Verputz verschwanden (Abb. 18), durch eine vorgesetzte Mantelmauer verdeckt (Abb. 8) oder vollständig gegen eine Bruchsteinmauer ersetzt wurden (Abb. 17). Im Bereich des Stalls, wo das Holz durch die Abnutzung stärker litt, scheint dies verständlich. Weil die ursprünglichen Fassaden durch eher kleine Reihenfenster gegliedert waren, könnte der Wunsch nach mehr Licht durch einzelne, regelmässig angeordnete Fenster, wie es dem aufkommenden Geschmack entsprach, zu erheblichen Veränderungen der Konstruktion wie

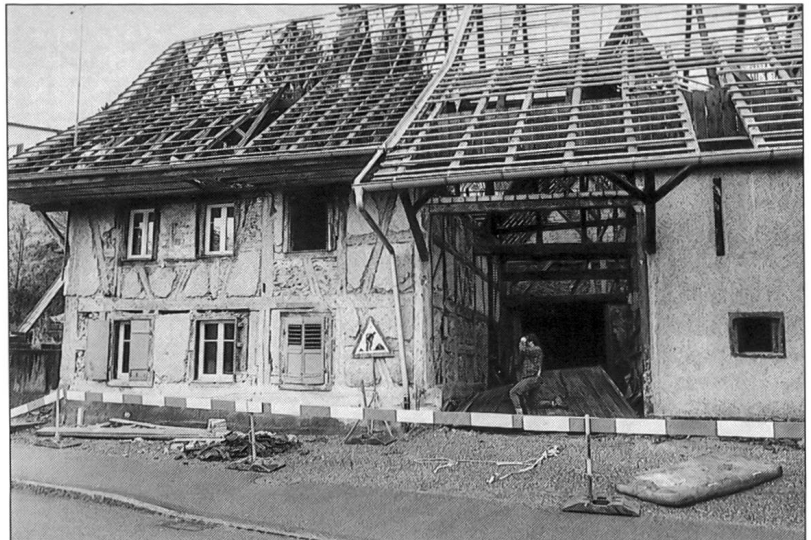
Abb. 11
Möhl, Bahnhofstrasse 54. Abbruchsituation nach Entfernung der Dachhaut: Das zur Dokumentation freigelegte Fachwerk lässt das ursprüngliche Erscheinungsbild für kurze Zeit erahnen.

mit nur wenigen, meist hohen, unregelmässig verteilten Fensteröffnungen (Abb. 10, 11). Der Jochbalken war mit der deutlich eingekerbten Jahrzahl und einer merkwürdigen Inschrift versehen (Abb. 24). Der sonnseitige Giebel fällt durch die Laube auf sowie durch die drei Türöffnungen, für jedes Geschoss eine (Abb. 12). Waren hier ursprünglich wohl nur die beiden Eckständer durchgehend, finden wir in der Trennwand Tenne/Wohnen gleich fünf zweigeschossige Pfosten, die diese Wand recht wuchtig erscheinen lassen (Abb. 13).

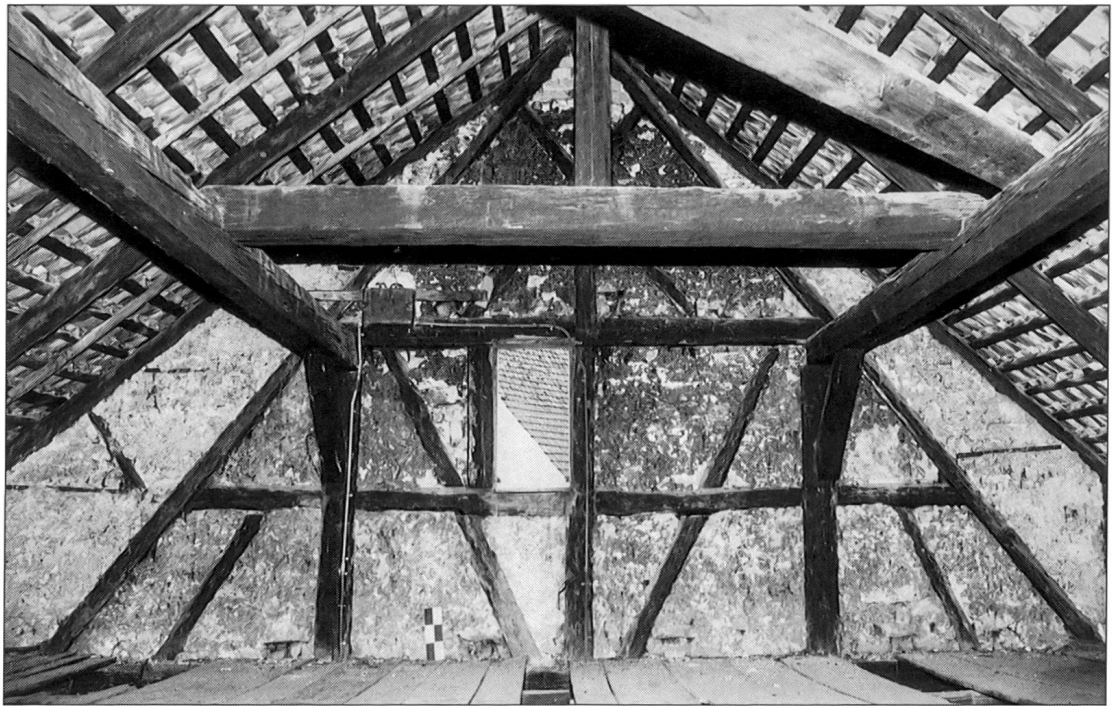
16

Abb. 17
Frick, Hauptstrasse
72. Das nach dem
Dorfbrand von 1734
als Fachwerkbau
errichtete
Kleinbauernhaus
(vgl. Abb. 7) erhielt
im 19. Jh. eine
gemauerte Fassade
mit Korbbogen.
Dennoch wurden
beim Abbruch im
Dezember 1995
nicht weniger als
35 t oder gut 70
Festmeter Bauholz
abgeführt. Dies
zeigt, dass auch
Fachwerkbauten
eine riesige Menge
an
Konstruktionsholz
verschlangen.

Das in Frick als Schernberg-Haus bekannte Kleinbauernhaus Hauptstrasse 72 war äusserlich nicht mehr als Fachwerkbau zu erkennen (Abb. 7 und 17). Im Dezember 1995 wurde es abgebrochen. Obwohl die ganze strassenseitige Fassade, der Westgiebel sowie am Ostgiebel das Geviert gemauert waren, auch die ursprünglich hölzerne Trennwand Tenne/Stall nachträglich durch Backstein ersetzt worden war, wurden bei diesem Abbruch 180 m³ lose geschichtetes Holz weggeführt¹⁶. Dieses wog 35 Tonnen, was gut 70 m³ Festholz entspricht oder einem riesigen Holzbalken von einem Quadratmeter Querschnitt und 70 m Länge.

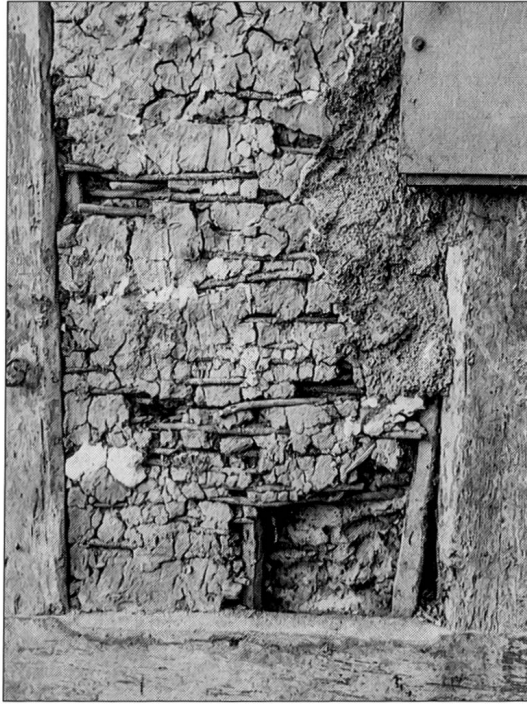
Abb. 19
Möhlin,
Bahnhofstrasse 54.
Fachwerkfüllung
aus
lehmverstrichenem
Rutengeflecht im
Haus von 1685
(Trennwand
Tenne/Stube).

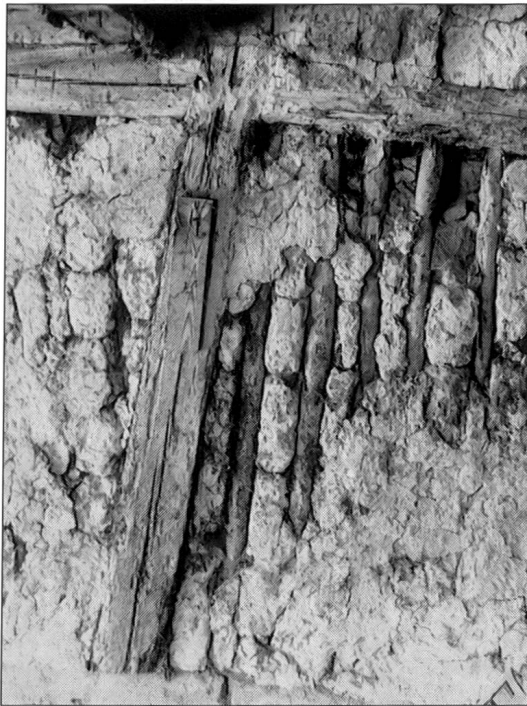
Abb. 21
Möhlin, Bienenweg
91. Fachwerkfüllung
aus runden,
stehenden Knebeln
aus der Bauzeit von
etwa 1685
(Trennwand
Stall/Remise).

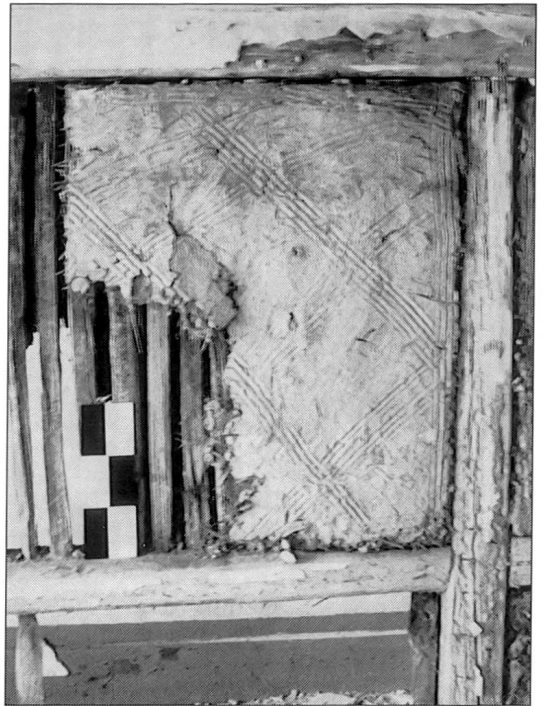
Abb. 22
Magden,
Hauptstrasse 111.
Fachwerkfüllung
aus stehenden,
gespaltenen Latten,
Lehmverputz mit
diagonalem
Fingerstrich
(Innenwand,
18./19. Jh.).

Zu den ältesten Fachwerkfüllungen zählt das mit Lehm verstrichene Rutenflechtwerk, wie es schon im Neolithikum bekannt war. Diese Technik hat sich bei uns sicher bis ins 18. Jahrhundert erhalten, als nachweislich noch Rauchhurden so gebaut wurden. An Fachwerkhäusern haben wir es nur noch gelegentlich angetroffen (Abb. 19), und zwar nur an Innenwänden. Aussenwände erhielten eine Füllung aus Bruch- oder Feldsteinen, die bei älteren Bauten mit Lehm, bei jüngeren mit Kalkmörtel gefügt wurden (Abb. 20). Wegen der geringeren Stabilität dieser gemauerten Füllungen wurden bei älteren Bauten, deren einzelne Gefache grösser waren als bei jüngeren, Bretter zur zusätzlichen Unterteilung eingefügt (Abb. 5). Wesentlich stabiler sind die Füllungen, bei denen in geringem Abstand gespaltene Holzlatten oder, bei älteren Bauten festzustellen, runde, ungeschälte Knebel senkrecht zwischen die waagrechten Balken geklemmt werden, um dann mit Lehmballen verstrichen zu werden (Abb. 21). Eher selten trifft man auf Verzierungen im Lehmverstrich (Abb. 22). Ausser Anstrichen mit Kalk sind uns bisher auch keine (farbi-

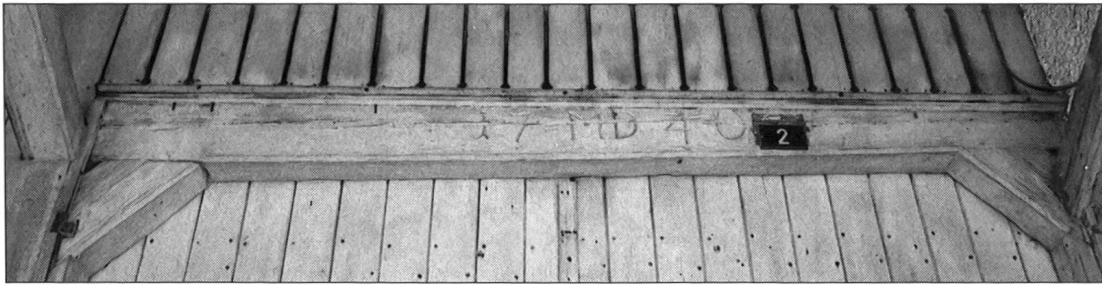
Abb. 23
Eiken,
Bahnhofstrasse 2.
Inschrift «17 MD 40»
am Jochbalken. Das
übrige Holzwerk
stammt aber
deutlich aus
jüngerer Zeit.

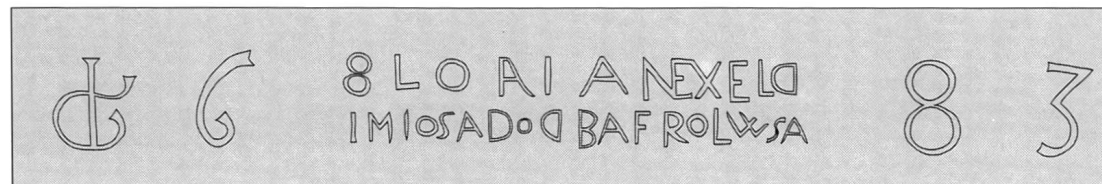
Abb. 24
Möhlin,
Bahnhofstrasse 54.
Nach Originalabrieb
reduzierte Inschrift
vom Jochbalken.
Die obere Zeile
bedeutet «Gloria in
excelsis Deo», der
Sinn der zweiten
Zeile bleibt
vorderhand
rätselhaft.

Häufig wurde auch der Jochbalken für Inschriften benutzt. Am Haus Bahnhofstrasse 54 in Möhlin stellt uns diese gar vor bisher ungelöste Rätsel (Abb. 24). Die obere Zeile bedeutet «Gloria in excelsis Deo», die untere Zeile konnte bisher nicht entziffert werden. Einfacher liest sich da die Inschrift am ehemaligen Fachwerkhaus Schulstrasse 108 in Wallbach (Abb. 25). Am Haus Bahnhofstrasse 2 in Eiken zeigt sich, dass wohl bei den meisten Fachwerkbauten der Stolz der Zimmerleute sich in einfachen Inschriften zum Abschluss des gelungenen Werkes äusserte (Abb. 25).
