Günstige Baugrundverhältnisse stellen manchmal auch Probleme

von H. J. LANG und R. WULLIMANN*)

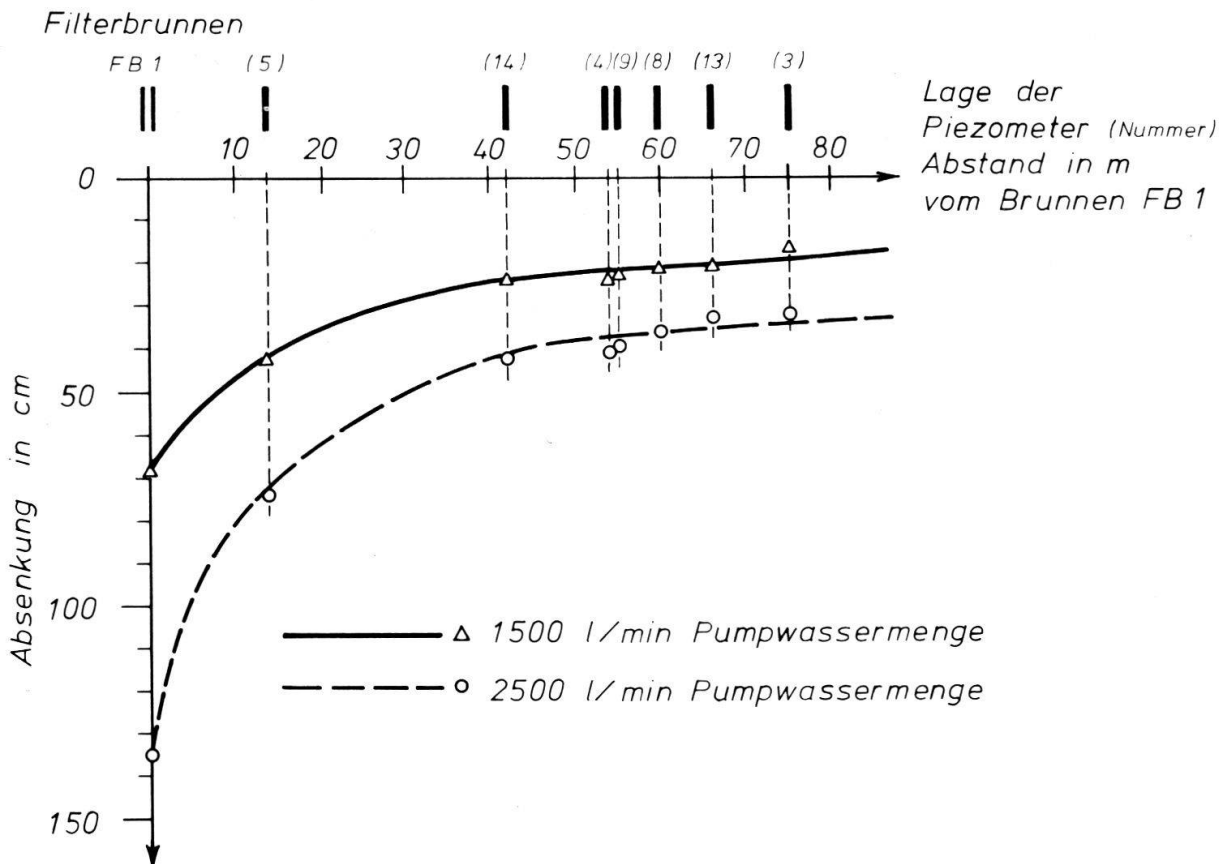
Abb. 12: Absenktrichter des Grundwasserspiegels im Schotter II, infolge Wasserentnahme aus FB 1. Wasserstände in den Piezometern 5, 14, 4, 9, 8, 13 und 3 des Schotters II.
