Wohnblock Prudencia in São Paulo : Rino Levi, Architekt; Mitarbeiter R.C. Cesar, São Paulo

Wohnblock Prudencia in São Paulo

1949/50, Rino Levi, Architekt; Mitarbeiter: R. C. Cesar,
São Paulo

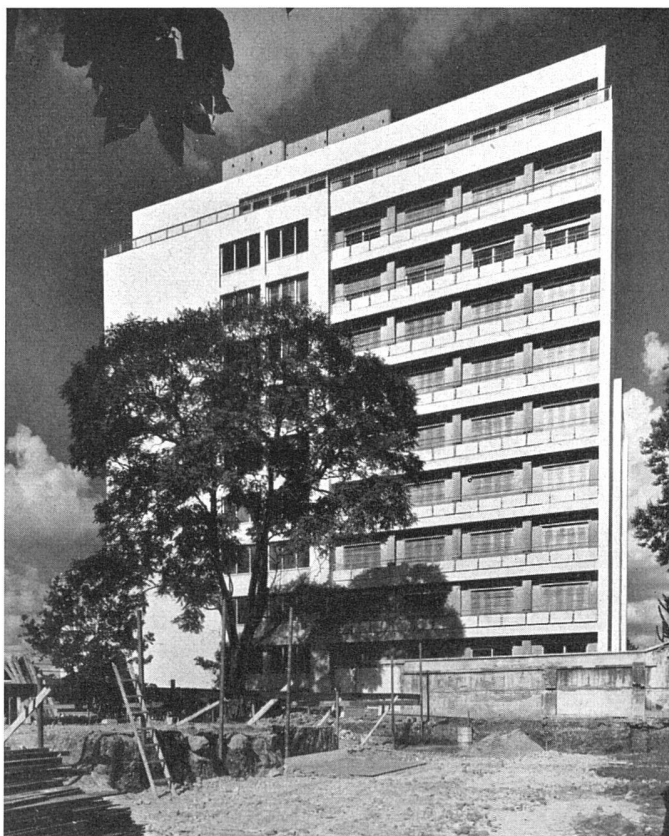
Westliche Seitenfassade | Façade latérale (ouest) | Side elevation (west)

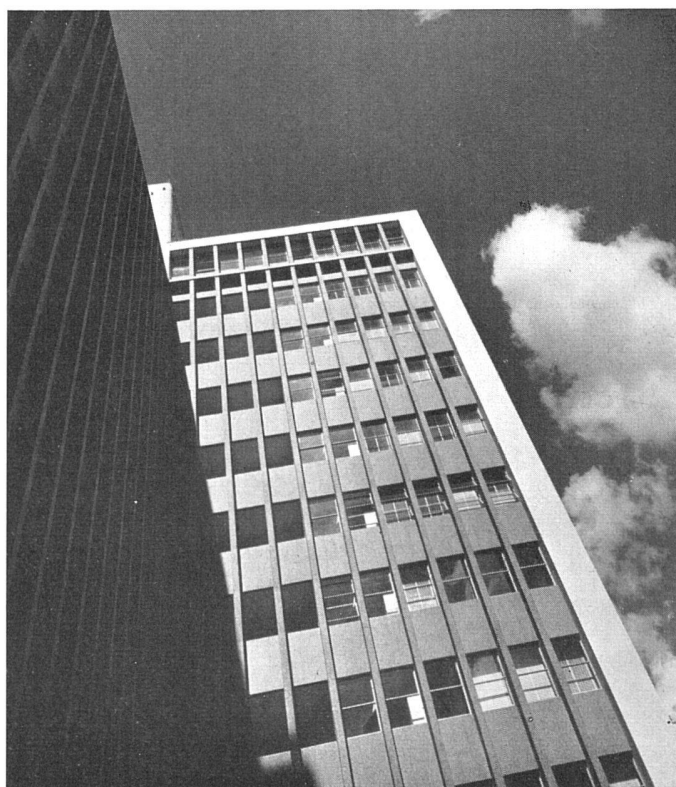
Ausschnitt Rückfassaden | Partie des façades de la cour | Part of rear elevations

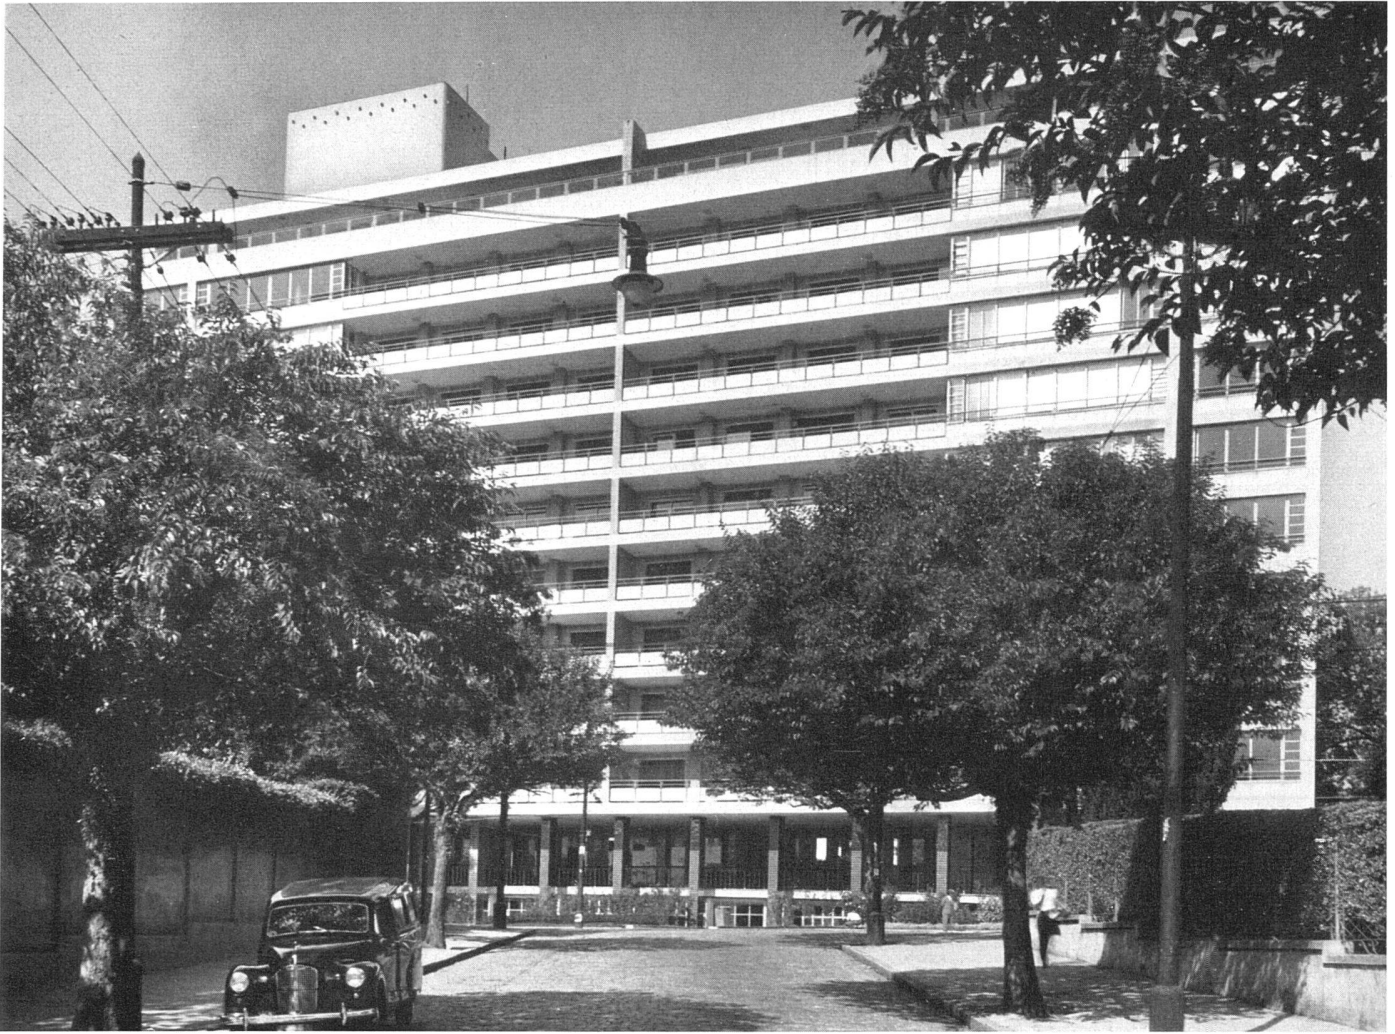
Hauptfront nach Norden | Façade principale (nord) | Main elevation (north)
