# Zwei Holzhallen von Müller & Truniger Architekten

## Zwei Holzhallen von Müller & Truniger Architekten

# Erhaltungs- und Interventionszentrum Frutigen, BE

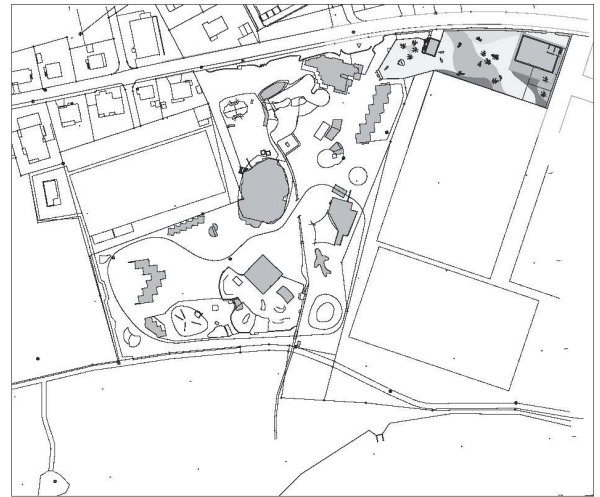
Situation

Die Anlage liegt grösstenteils ausserhalb der bisherigen Zoofläche. Eine Pump- und Trafostation der Stadt Rapperswil wird in die Anlage integriert, indem auf ihrem Dach eine Publikumsterrasse gebaut wird. Der ursprüngliche – für die Tiere ungeniessbare – Efeu bewuchs des Gebäudes wird durch Steinkörbe ersetzt, was die stark zeichnenden Betonrahmen der Öffnungen weiterhin zur Geltung bringt und das Volumen farblich in die Beige- und Grautöne der Umgebungsgestaltung integriert. Die Gesamtfläche der Aussenanlage beträgt rund 2500 m<sup>2</sup>. Vier verschiedene Bodensubstrate

Die Setzung des Giraffenhauses in der nordöstlichen Ecke des heutigen Zoogeländes mutet von der Besucherterrasse aus gesehen heute noch etwas befremdlich an, denn die weite Ausladung des Daches, die den Tieren als witterungsgeschützter Unterstand dient, sowie die stark geöffnete Fassade zeigen beide nach Süden, in Richtung des an das Zoogrundstück angrenzenden Fussballfeldes. Doch wer weiss, dass der Zoo beabsichtigt, in Zukunft südlich des Sportplatzes eine neue Kamelanlage zu errichten, versteht, dass hier vorausschauend ein weiträumiger, über das einzelne Tiergehege hinaus wirkender Bezug angelegt wurde.
