Ledischiff-Unfälle auf dem Zürichsee

Autor(en): **Ott, Julius**

Zeitschrift: **Schweizerische Wasserwirtschaft : Zeitschrift für Wasserrecht, Wasserbautechnik, Wasserkraftnutzung, Schifffahrt**

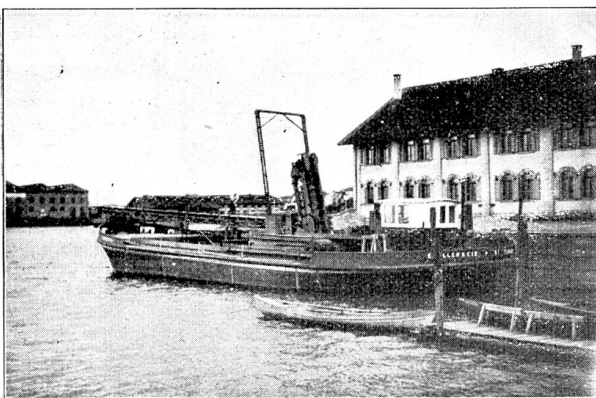
Abb. 2. Neues schweizerisches Bodenseeschiff von 200 t Tragfähigkeit mit zusammenlegbarer Entladevorrichtung in Romanshorn.

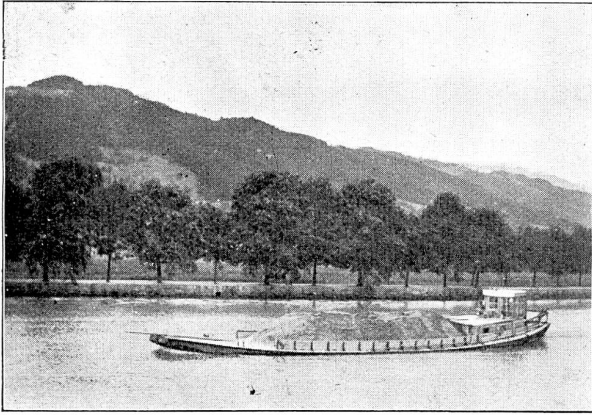
Abb. 4. Voll abgeladenes Kiesschiff auf dem Thunersee.

Die Schiffe auf dem Vierwaldstättersee (Abb. 3) sind zum Teil von gleicher Bauart, wie die Zürichseeschiffe. Daß auch auf dem Thunersee die Schiffe gut abgeladen werden, zeigt Abbildung 4.

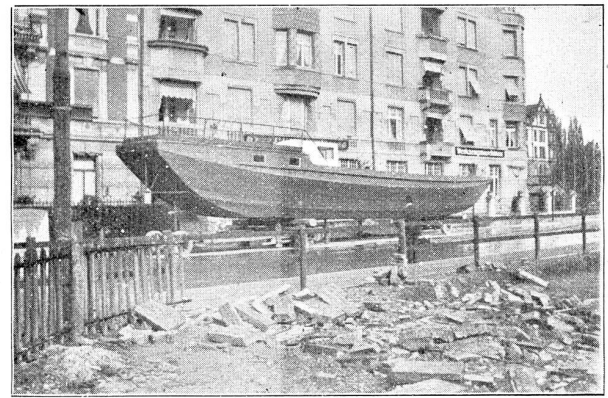
Abb. 5. Neues Ledischiff von 70 t auf der Ueberführung von Zürich nach Zug.

Die Schiffsbauten des Zürichsees als minderwertiger zu bezeichnen, im Vergleich mit den Schiffen auf anderen Seen, beruht nicht auf Sachkenntnis, da gerade in den letzten Jahren Zürichseewerften Schiffsneubauten für den Zuger- und Vierwaldstättersee mit Erfolg ausführten. Abbildung 5 zeigt ein solches Ledischiff von 70 t auf dem Landtransport von Zürich nach Zug. In Abbildung 6 ist ein neues hölzernes Schiff mit leeren Steintransportkästen im Seebecken der Stadt Zürich wiedergegeben.

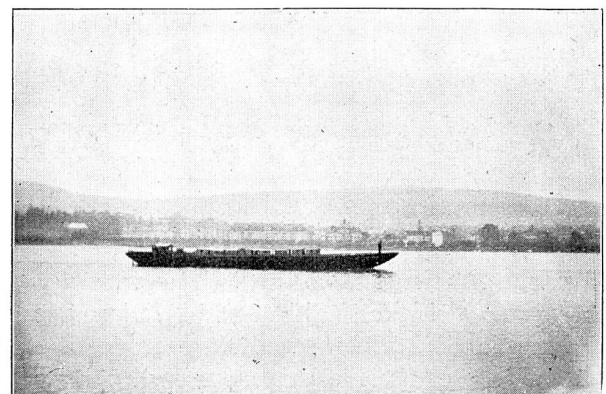
Abb. 6. Neues Steintransportschiff, Zürich mit leeren Steinkästen verlassend.
