Kanalsanierungsentscheidungen auf der Grundlage von professionellen Kanalfernsehprotokollen

Autor(en): **Bucher, Othmar**

Zeitschrift: **Wasser Energie Luft = Eau énergie air = Acqua energia aria**

Band (Jahr): **76 (1984)**

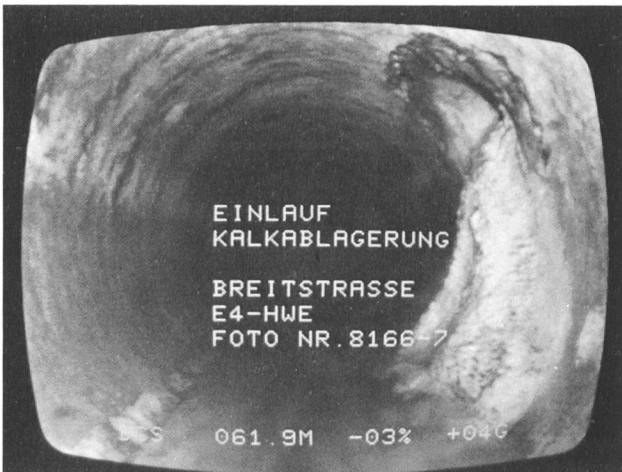
Bild 4. Monitorbild beschriftet mit Messdatenzeile unten: Distanz, Gefälle, Querneigung des Kamerawagens.

Nebst der axialen bis radialen Bildübertragung werden bei solchen Systemen Messwerte wie die zurückgelegte Distanz, das Längsgefälle und die Querneigung des Kamerawagens laufend im Monitor eingeblendet. Zusätzlich kann das Monitorbild individuell beschriftet und zu Dokumentationszwecken fotografiert oder auf Videoband aufgezeichnet werden.
