# Archäologische Untersuchungen an der Kirche St. Martin in Chur

Autor(en): **Descoedres, Georges / Carigiet, Augustin**

Zeitschrift: **Zeitschrift für schweizerische Archäologie und Kunstgeschichte = Revue suisse d'art et d'archéologie = Rivista svizzera d'arte e d'archeologia = Journal of Swiss archeology and art history**

Band (Jahr): **47 (1990)**

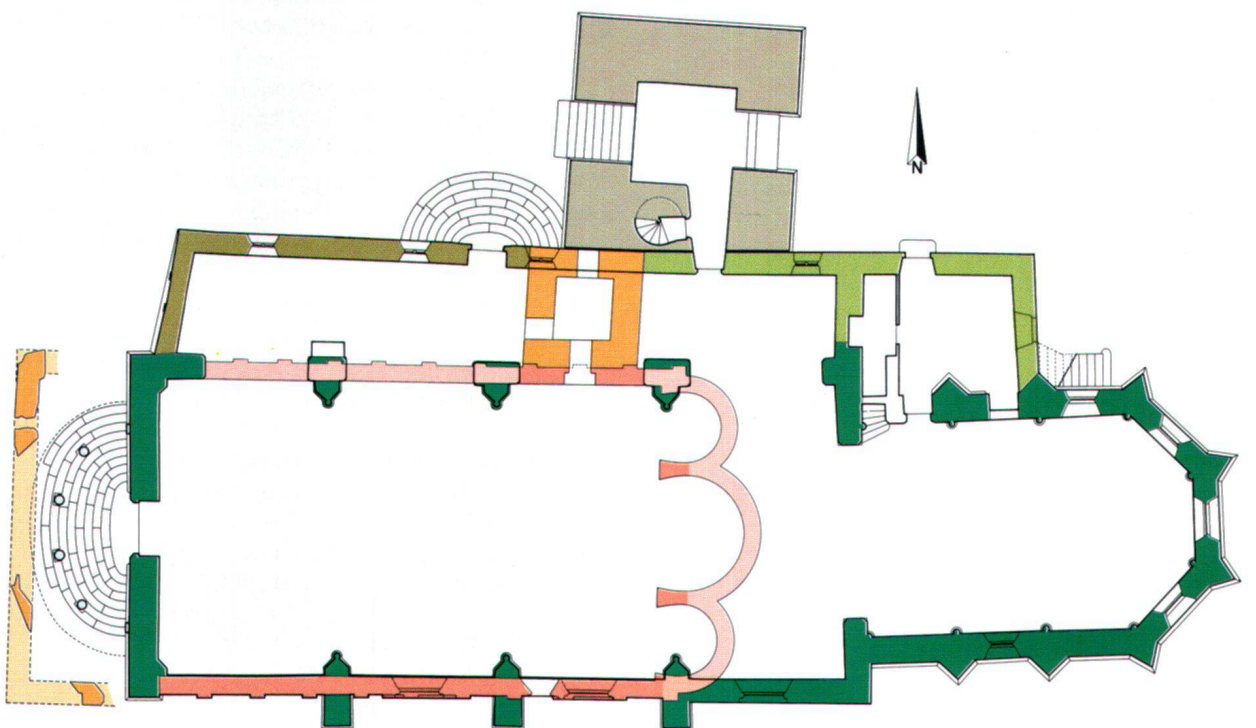
Abb. 2 Baugeschichtlicher Grundriss. Massstab 1:300 (Farblegende vgl. Abb. 18).

Im Jahre 1978 waren anlässlich von Leitungsbauten rund 4 m vor der heutigen Westfassade der Martinskirche Fundamente von Mauern zutage getreten<sup>17</sup> (vgl. Abb. 2). Aufgrund der Art und der Lage dieser Mauerzüge wird man trotz gewisser Unstimmigkeiten hinsichtlich der Mauerfluchten annehmen müssen, dass sie auf die karolingische Anlage Bezug genommen hatten. Es ist hingegen wenig wahrscheinlich, dass sie zusammen mit dieser Anlage entstanden sind. Abgesehen von gewissen Abweichungen der Mauerfluchten war auch der Mauermörtel deutlich verschieden von demjenigen an den von uns untersuchten karolingischen Bauteilen. Davon ausgehend und mit Blick auf die Proportionen der bekannten rätischen Dreiapsiden-säle<sup>18</sup> ist nicht anzunehmen, dass es sich dabei um die West-mauer des karolingischen Langhauses handelte. Man wird diese Fundamente eher als zu einer nachträglich an die karolingische Kirche angebauten Vorhalle gehörig zu deu-

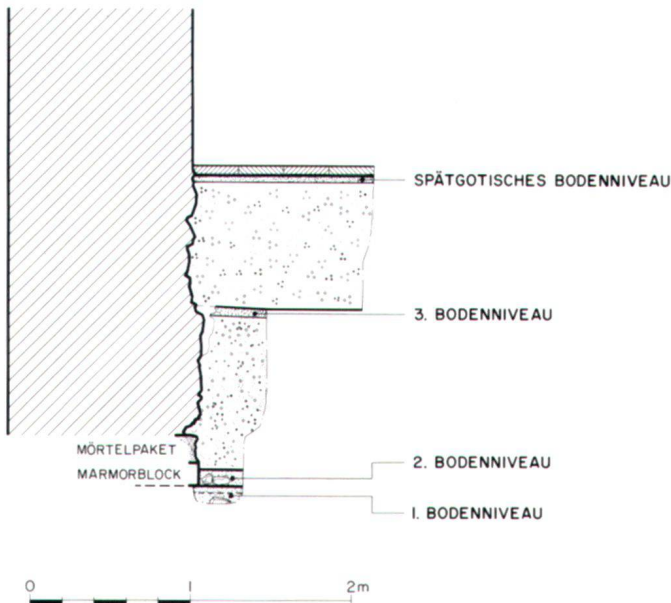
Abb.3 Schematisiertes Profil der Sondierung in der Südwestecke; West-Ost-Schnitt mit Ansicht gegen Norden. Massstab 1:50.

Zu einem nicht näher bestimmbareren Zeitpunkt ist in der westlichsten Blendarkade der Südfassade der karolingischen Kirche ein Hocheingang eingebrochen worden. Da Beobachtungen in der oben erwähnten Innensondierung (vgl. Abb. 3) gezeigt hatten, dass das karolingische Innenniveau 2 m unterhalb des spätgotischen gelegen hatte, wird man eine gewisse Aufhöhung auch der Aussenniveaus anzunehmen haben und für die Situierung des Hocheinganges bezüglich der Gehniveaus in Rechnung ziehen müssen. Dieser ist mit einer hölzernen Schwelle und einem ebenfalls hölzernen Türrahmen angelegt worden. Wie anzunehmen ist gleichzeitig, wurde an der Fassade ein Podest errichtet. Der östliche der beiden dazugehörigen Tragbalken konnte indirekt anhand des zu seiner Verankerung notwendigen Mauerausbruchs nachgewiesen werden. Es ist anzunehmen, dass dieses Podest in Verbindung mit einer wohl von Ost nach West ansteigenden Aussentreppe zur Erschliessung des Hocheinganges stand, welcher mit grosser Wahrscheinlichkeit im Zusammenhang mit einer Empore im Innern der Kirche gesehen werden muss.

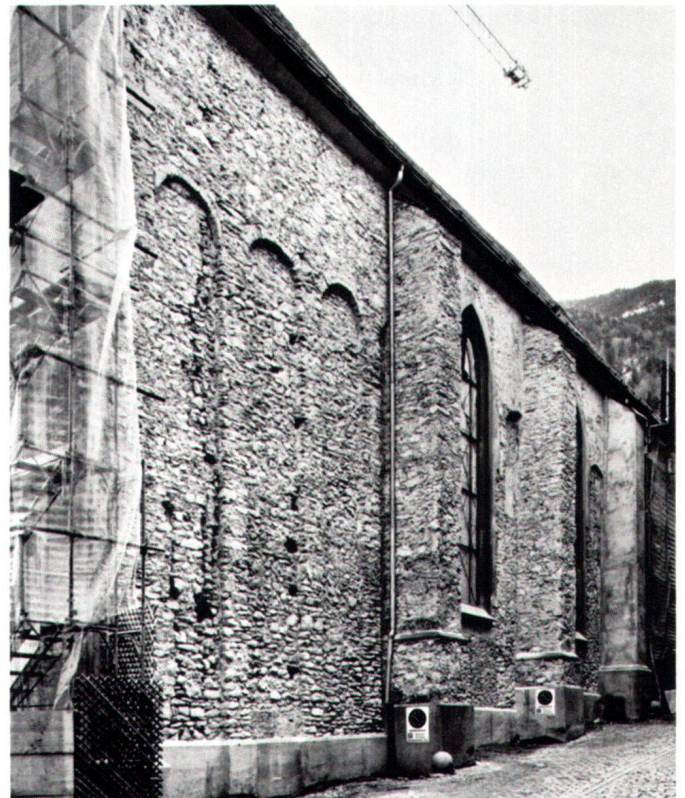
Abb.4 Südfassade des Langhauses; Ansicht von Südwesten.

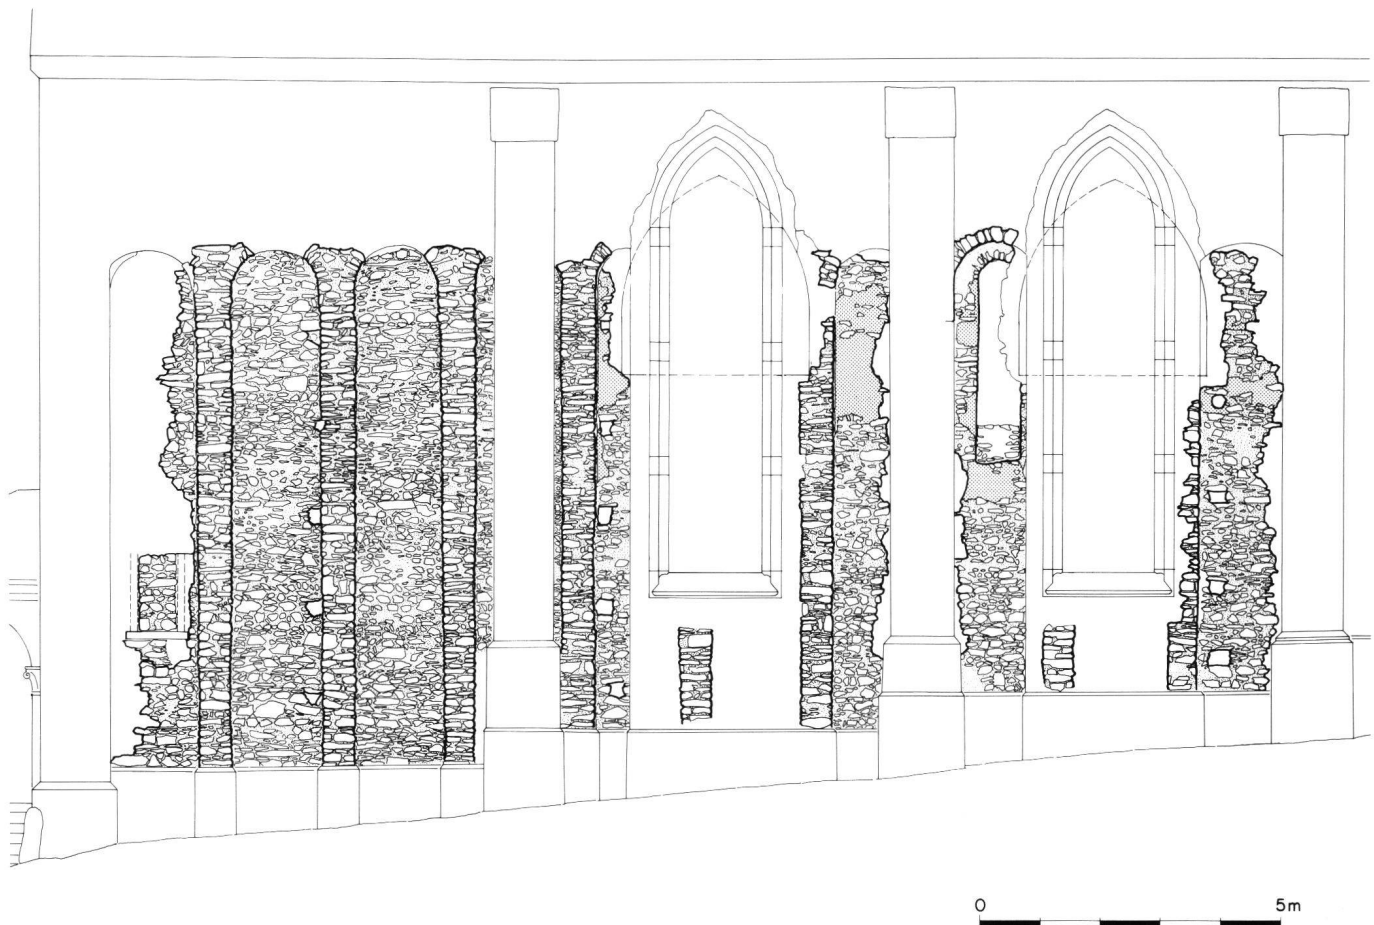
Abb. 5 Ausschnitt Südfassade; steingerechte Aufnahme der karolingischen Fassadenteile.

Eingriffe aufwies, sondern stellenweise auch von spätgotischen Strebepfeilern verstellt worden ist. Das mit dem karolingischen Vorgängerbau errichtete Mauerwerk zeigt zehn hohe und schlanke, je mit einem Rundbogen geschlossene, leicht zurückspringende Blendfelder (Abb. 5 und 11). Die Breite der Blendarkaden beträgt 1,39–1,45 m, die der dazwischenliegenden Lisenen 0,59–0,61 m mit einer Tiefe von 10–14 cm. Keiner der Blendbögen ist mehr vollständig erhalten. Der dritte von Osten, der als einziger noch weitgehend intakt ist, weist an den Keilsteinen Brandrötungen auf, was darauf hindeuten könnte, dass die übrigen Bögen durch Hitzeeinwirkungen beim Brand von 1464 – zu denken wäre vor allem an den Dachstuhl – zerstört worden sind. Beim nachfolgenden Wiederaufbau der Kirche wurden die Bogenkonstruktionen der Blendfenster mit Backsteinen mehrheitlich leicht abgeflacht restauriert. Desgleichen wurde die westlichste Blendarkade bei der Neuaufführung der Westwand weitgehend rekonstruiert. Mit diesen Massnahmen wollte man offenbar eine Ausmauerung der wenig tiefen Blendarkaden, welche aus Gründen der Adhäsion wohl nur mit Schwierigkeiten zu bewerkstelligen gewesen wäre, vermeiden.

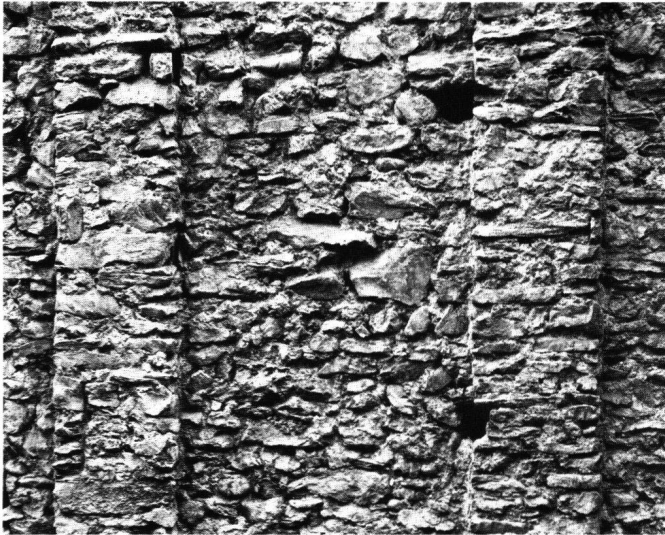
Abb.6 Detailaufnahme des karolingischen Mauerwerkes mit zwei Gerüstbalkenlöchern.

Das *Mauerwerk* ist nicht lagenweise aufgeführt worden; hingegen gewinnt man den Eindruck, dass es abschnittsweise, zumeist in der Breite der Blendarkaden, in Paketen von drei bis vier Steinlagen Höhe aufgemauert worden ist. Man war bestrebt, mit dem von der Grösse her sehr unterschiedlichen Steinmaterial immer wieder horizontale Ausgleichsschichten zu schaffen (Abb. 6). So wirkt das Mauerwerk trotz der Heterogenität des Materials im ganzen dennoch erstaunlich homogen.

Läufer und Binder aufgeführt. Die Blendbogen wurden mit radial versetzten, mehrheitlich plattigen Steinen angelegt; vereinzelt ist auch Tuff zu beobachten. Am Rande mehrerer Blendfelder waren Löcher für Gerüstbalken im vertikalen Abstand von rund 1,50 m zu beobachten.<sup>24</sup> Die Hölzer fehlten; soweit ihre Mörtelnegative erhalten waren, konnte festgestellt werden, dass es sich um Rundhölzer von etwa 15 cm Durchmesser gehandelt hatte.<sup>25</sup>

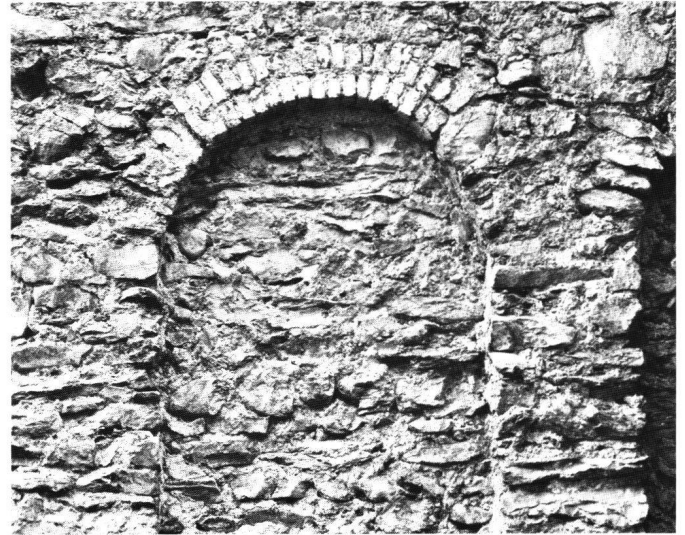
Abb.7 Detail einer Blendarkade mit grösseren Flächen intakter Pietra rasa als Grundputz des karolingischen Baus. Die Backsteine stellen eine spätgotische Rekonstruktion des Blendbogens dar.

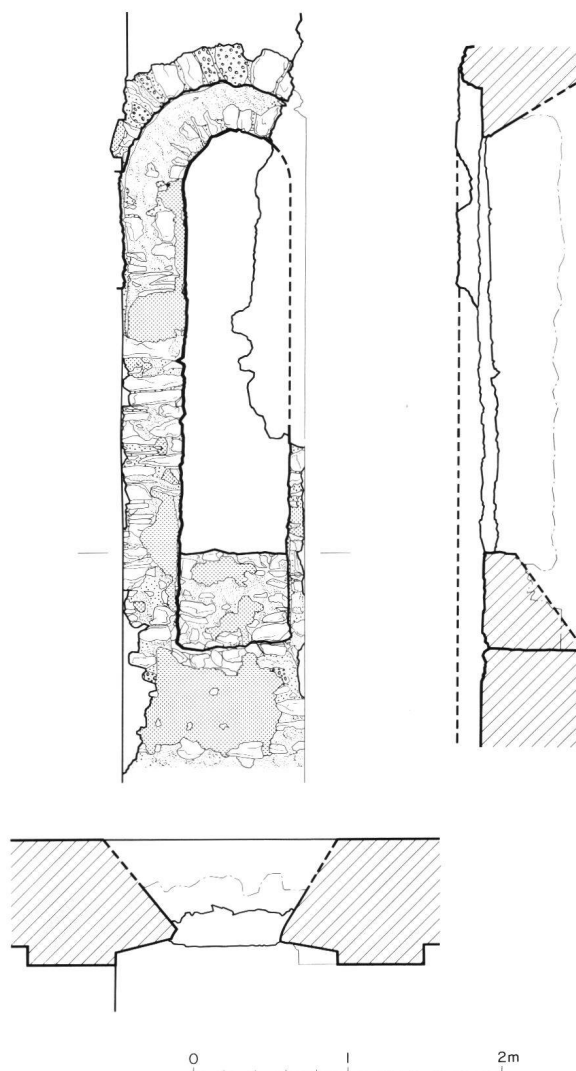
Abb. 8 Ansicht, Grundriss und Schnitt des karolingischen Fensters an der Südfassade mit einer nachträglichen Aufhöhung der Sohlbank. Massstab 1:50.

In der dritten Blendarkade von Osten konnte an der Südfassade ein ursprüngliches, d. h. mit dem karolingischen Bau entstandenes, auffallend hohes und im Vergleich dazu schmales Rundbogenfenster gefasst werden (Abb. 8 und 9). Auf seiner östlichen Seite war es im oberen Teil durch jüngere Eingriffe etwas beeinträchtigt; die formale Ausbildung der Fensteröffnung konnte dennoch bis zu einer Tiefe von 25 cm – eine vollständige Öffnung war leider nicht möglich – ermittelt werden.

Nachträglich zu dieser Verputzerneuerung ist die Sohlbank verändert worden. Die bisherige Fensterbrüstung wurde nach Entfernung der ursprünglichen Steinplatte um 0,60 m hinaufgesetzt, die Fensteröffnung somit dementsprechend verkleinert.<sup>28</sup> Aufgrund des Verlaufs von Ausbrüchen auf der Innenseite dieser Fensterbank, die offenbar für die statische Sicherung der späteren Vermauerung des Fensters notwendig waren, ist anzunehmen, dass die neue Sohlbank nach einem etwa 10 cm tiefen horizontalen Verlauf gegen das Innere abfiel. Auf der Innenseite dürfte die Fensteröffnung kaum Veränderungen erfahren haben; allem Anschein nach ist mit diesen baulichen Massnahmen lediglich die Form bzw. der Verlauf der Sohlbank verändert worden. An der Fassade wurde die Aufmauerung mit dem gleichen, stark kalkhaltigen Mörtel verputzt, mit welchem die neue Fensterbank aufgemauert worden war. In dieser Form hat das Fenster bis zum spätgo-

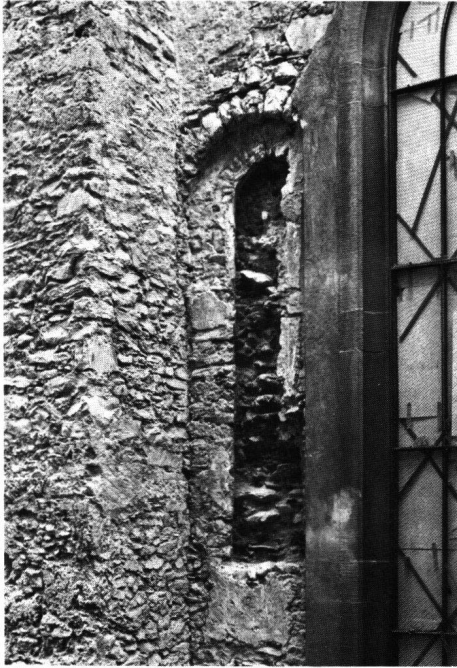
Abb.9 Das mit dem karolingischen Bau entstandene Fenster nach partieller Entfernung der Vermauerung. Links ein spätgotischer Strebpfeiler; rechts ein Fenster von 1918.

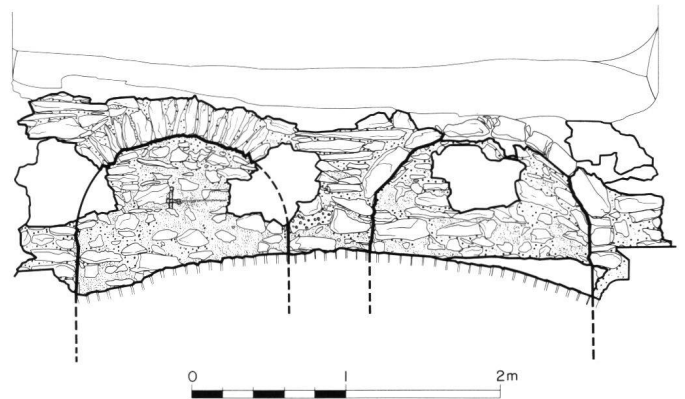
Abb.10 Blendbogen an der ehemaligen karolingischen Nordfassade. Massstab 1:50.

Wo der ältere Turm an die Fassade der karolingischen Kirche gesetzt worden war, hat sich über dem Gewölbe des entsprechenden spätgotischen Seitenschiffjoches der obere Abschluss von zwei Blendbogenfeldern erhalten (Abb. 10). Diese waren allerdings durch mehrere Interventionen jüngerer Datums nicht unerheblich gestört. Oberhalb dieser Bogen ist das spätgotische Mauerwerk im Bereich des Turmanstosses mit einem nischenartigen Rücksprung aufgeführt worden, dessen Sohlbank nach Abbruch des Turmes mit Biberschwanzziegeln pultdachartig abgedeckt worden ist.

der Aufmauerung waren diese Mauerteile jedoch identisch mit jenen der Südfassade. Allerdings waren bei den beiden Bogen Abweichungen gegenüber jenen der Südmauer festzustellen. Beide zeigten eine deutlich gedrückte Rundung, und zudem wies die Bogenkonstruktion der westlichen Blendarkade nicht in der Art von Keilsteinen gestellte, sondern liegende Steine auf. Auch eine nach dem Abbruch des Turmes erfolgte Ausflickung dieses Bogens wurde in derselben Technik ausgeführt. Warum bei diesem als einzigem der gefassten Bogen des karolingischen Baus eine solche eher primitive Wölbetechnik zur Anwendung gelangte, die in deutlich geringerer Masse eine präzise Rundung des Bogens zuließ, war nicht ersichtlich.

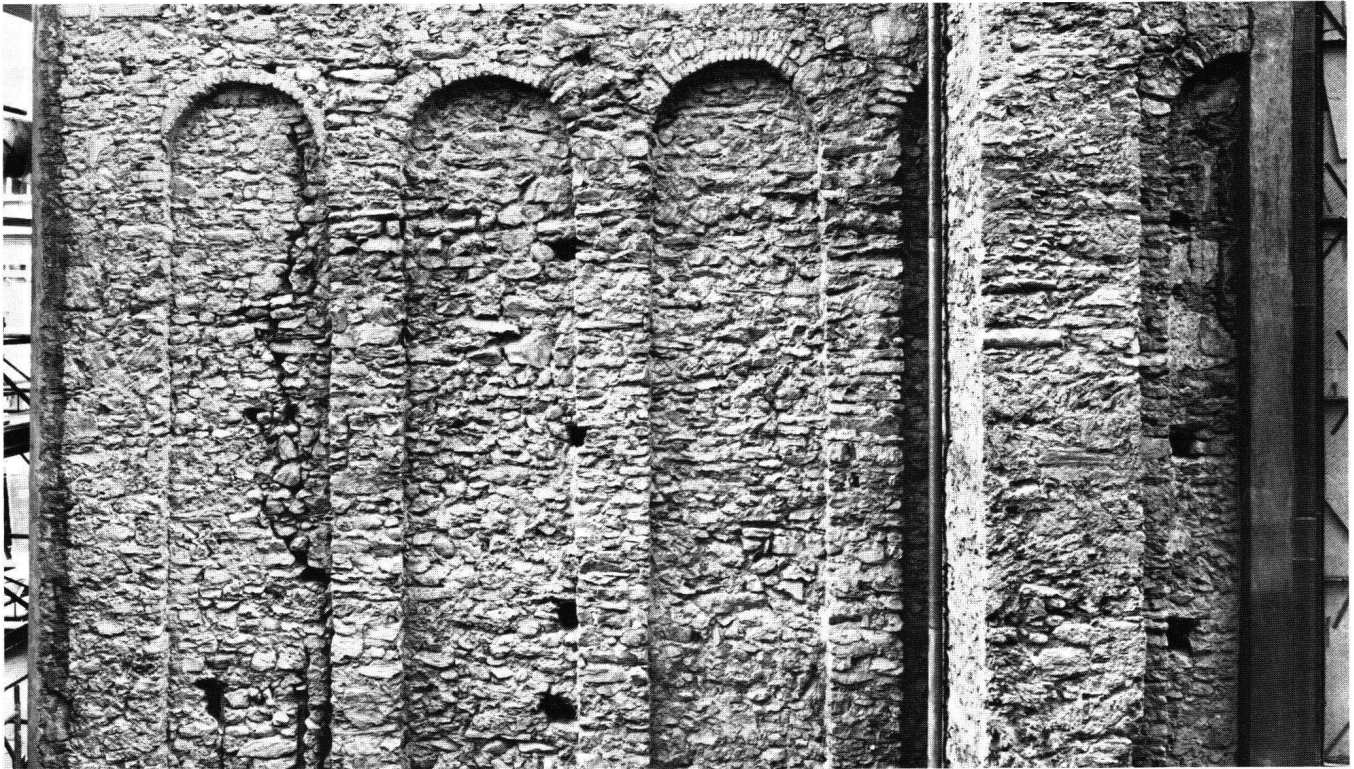
Abb. 11 Karolingische Blendarkaden an der Südfassade.

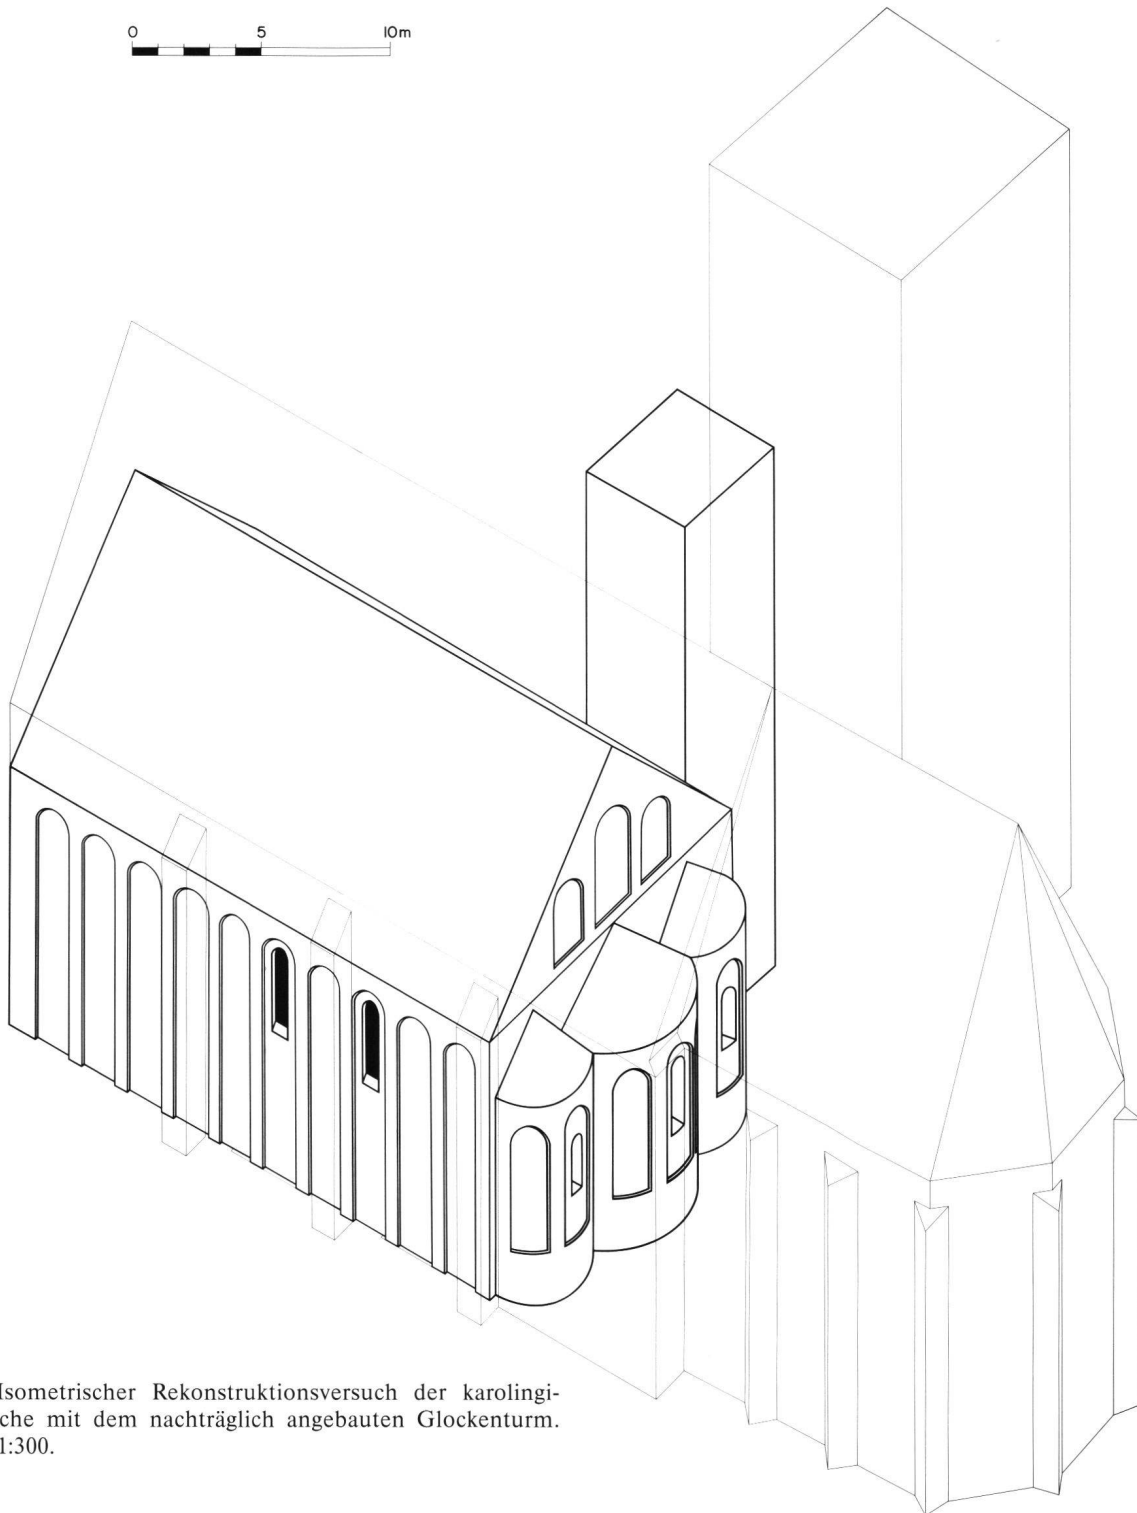
Abb.12 Isometrischer Rekonstruktionsversuch der karolingischen Kirche mit dem nachträglich angebauten Glockenturm. Masstab 1:300.

Der karolingische Bau von St. Martin in Chur war eine Kirche vom Typus des rätischen Dreiapsidensaales. Ihre lichte Breite betrug 11,50 m, ihre Länge – falls die oben erwähnte Annahme hinsichtlich der Situierung der Westwand zutrifft – bis zum Ansatz der Apsiden etwa 19,60 m. Hinsichtlich der Dimensionen des Langhauses

Längswände des Schiffes weisen eine Mauerstärke von knapp 0,65 m im Bereich der Blendfelder auf, bzw. von rund 0,75 m bei den Lisenen. An der Südfassade ist der karolingische Bau knapp 10 m hoch über dem heutigen Aussenniveau erhalten. Zieht man in Rechnung, dass das zugehörige Innenniveau 2 m tiefer als das spätgotische gelegen hatte und zudem der obere Abschluss der Wände zwischen den Blendbogen und dem Traufgesims fehlt, so ist für die gesamte Fassade im Bereich der Westwand eine Höhe in der Grössenordnung von 11–12 m anzunehmen.

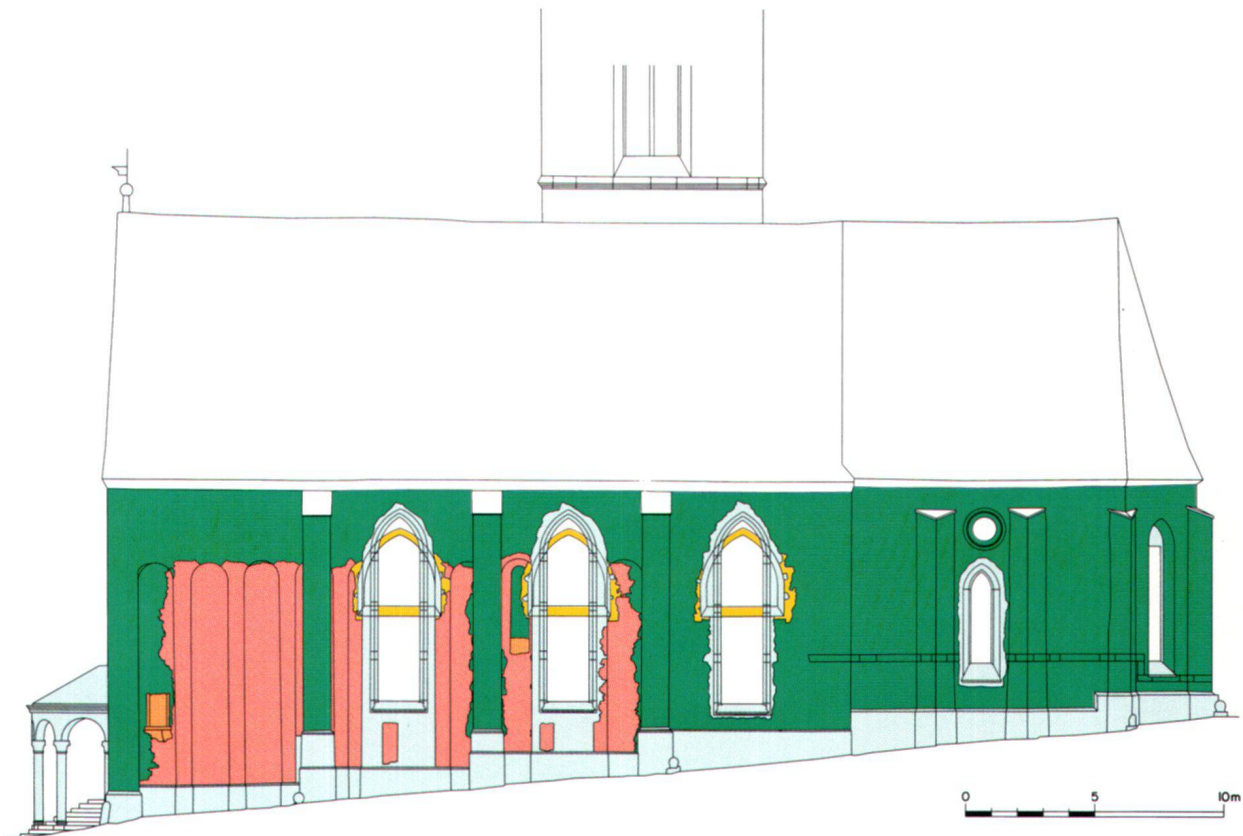
Abb. 14 Südfassade mit den einzelnen Bauphasen. Masstab 1:300 (Farblegende vgl. Abb. 18).

Im Bereich der westlichsten Blendarkade, die im Zusammenhang mit der vollständigen Erneuerung der Westwand anlässlich des spätgotischen Neubaus grossenteils rekonstruiert worden ist, waren bauliche Eingriffe zu beobachten, die in mehreren Etappen vorgenommen worden sind (vgl. Abb. 14). In einer Höhe von 3,30 m bezüglich des heutigen Aussenniveaus wurde nachträglich zu den karolingischen Bauteilen ein Hocheingang angelegt, welcher noch vor dem spätgotischen Neubau wieder aufgegeben, d. h. vermauert worden ist. Gefasst werden konnten von diesem Eingang die hölzerne Schwelle<sup>29</sup> sowie bei der späteren Vermauerung entstandene Negative der – wie entsprechende Abdrücke zeigten – hölzernen Türpfosten, welche eine lichte Breite des Eingangs von 0,62 m definierten. Die sekundäre Vermauerung dieses Eingangs hat sich bis zu einer Höhe von 1,30 m erhalten; die darüberliegenden Teile inklusive des Türsturzes sind beim spätgotischen Neubau abgebrochen worden.

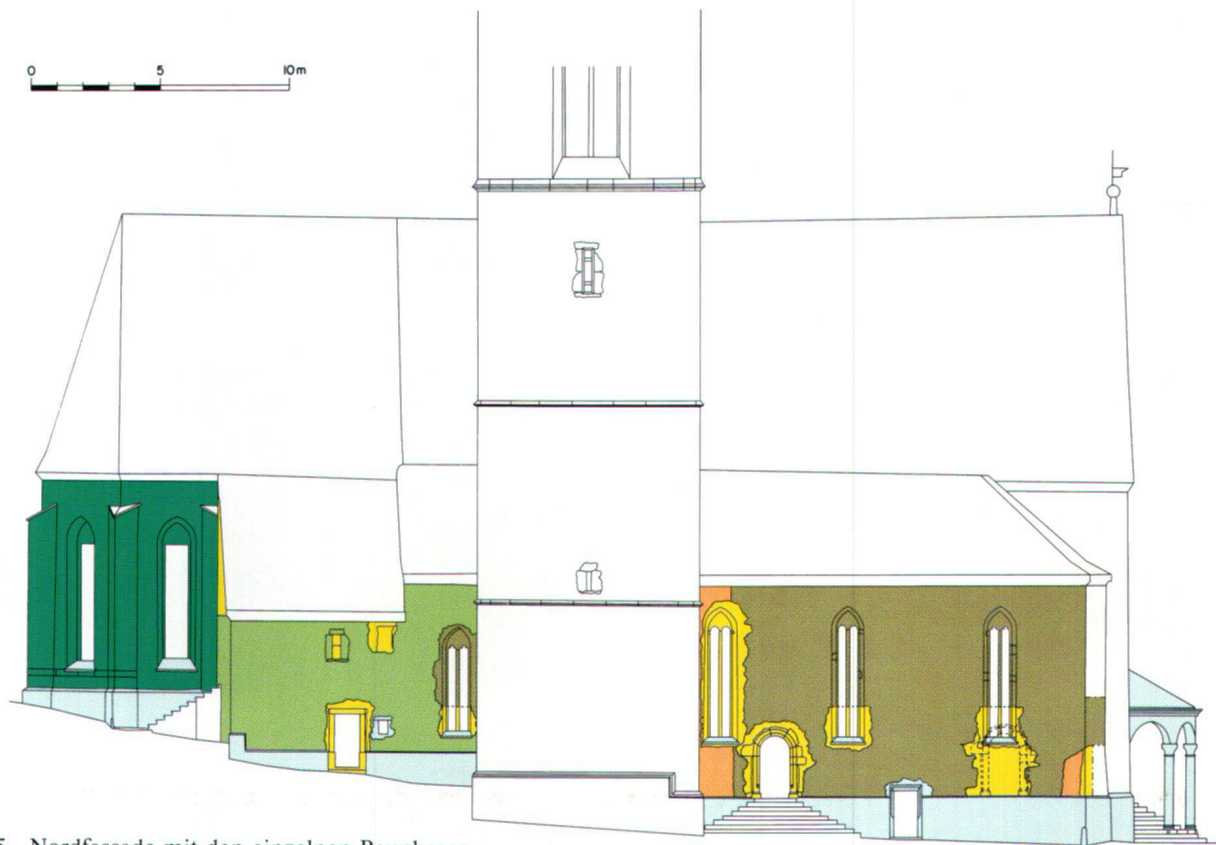
Abb. 15 Nordfassade mit den einzelnen Bauphasen. Masstab 1:300 (Farblegende vgl. Abb. 18).

Bei der Nordfassade der spätgotischen Martinskirche (Abb. 15) handelt es sich im einzelnen um die Nordfassaden der Sakristei sowie des Seitenschiffes. Wie bei entsprechenden Maueranstössen der Sakristei-Ostwand sowie der Seitenschiff-Westwand festgestellt werden konnte, sind sowohl die Sakristei wie auch das Seitenschiff nachträglich an das Chor und das Hauptschiff der Kirche angefügt worden. Die Nordwand des Hauptschiffes konnte abgesehen vom Bereich der beiden zum karolingischen Bau gehörigen Blendarkaden beim Anstoss des ehemaligen Turmes nicht untersucht werden.

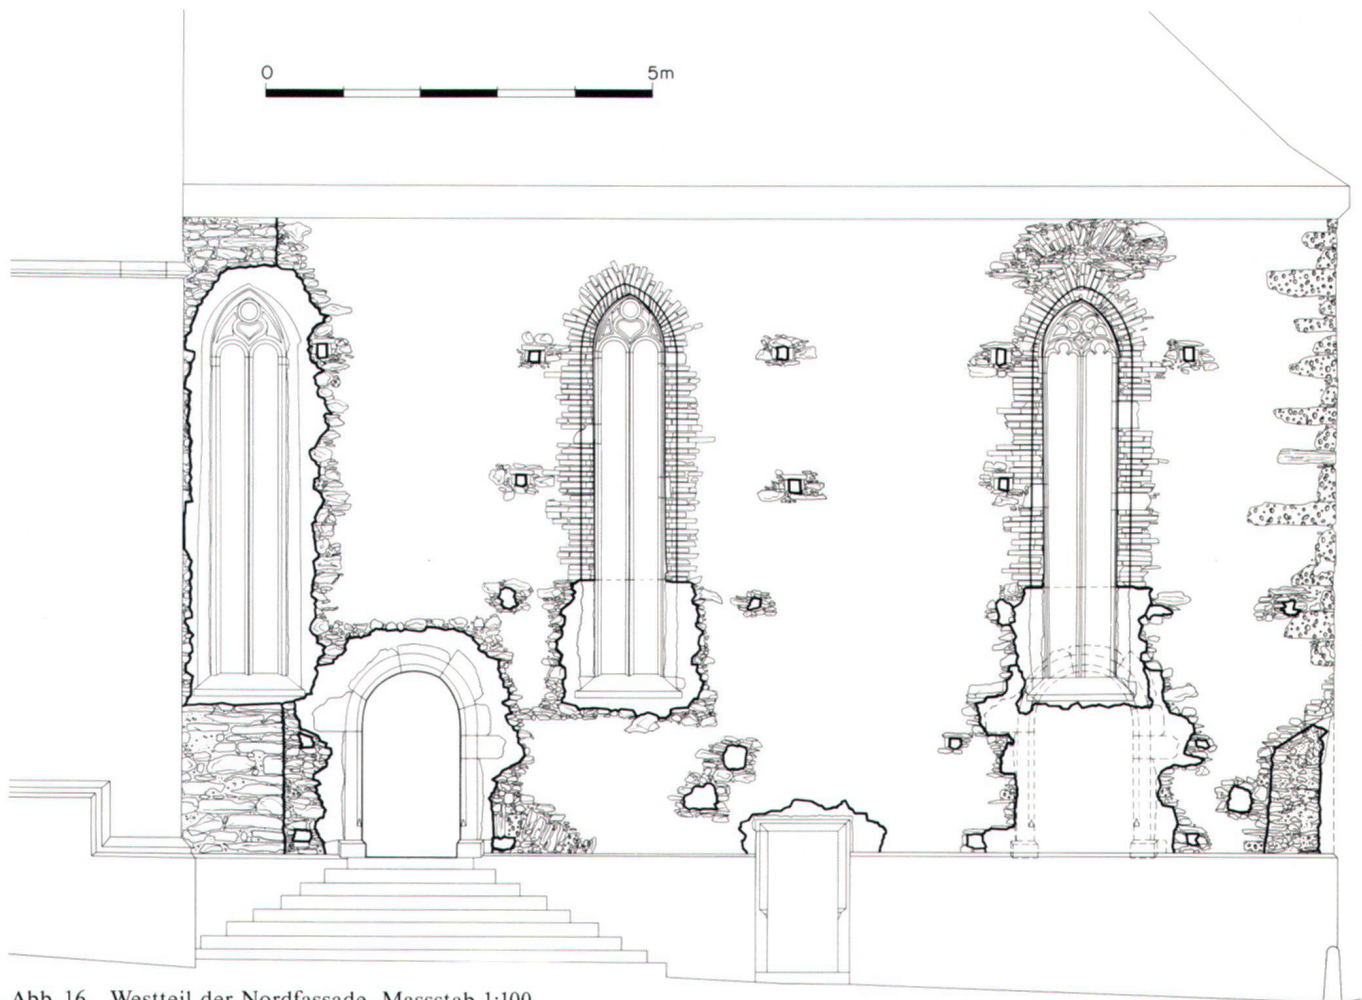
Abb. 16 Westteil der Nordfassade. Massstab 1:100.

Beim Westteil der Nordfassade (Abb. 16) war in einer Breite von 1,25 m die Nordmauer des älteren, nachträglich vor die Nordwand des karolingischen Baus gestellten Turmes zu fassen. Das Mauerwerk war lagenweise mit Bruch- und Lesesteinen aufgeführt worden; der weisslich graue Mörtel aus gewaschenem Sand mit Kieszuschlag erwies sich als auffallend hart.

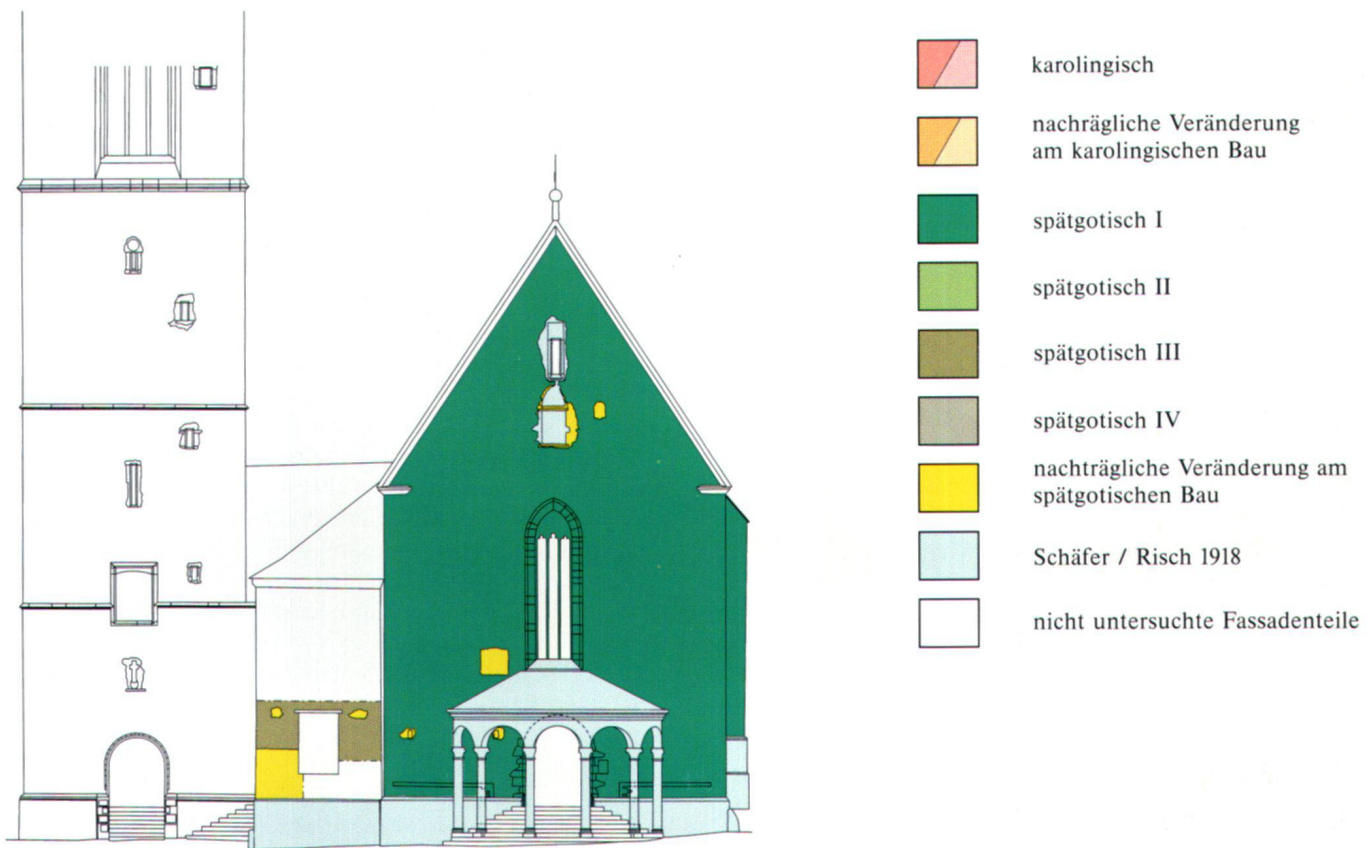
Abb. 18 Westfassade mit den einzelnen Bauphasen. Massstab 1:300.

Als weitere wichtige Korrektur zu den bisherigen Erkenntnissen konnte sowohl aufgrund der Untersuchungen an der Westwand der bestehenden Kirche (vgl. Abb. 18) als auch bei einer Sondierung in der Südwestecke des Langhauses der Nachweis erbracht werden, dass die Westwand mit dem Bau der heutigen Kirche gesamtheitlich erneuert worden ist. Beobachtungen in der erwähnten Sondierung (vgl. Abb. 3) zeigten, dass der älteste gefasste, wohl mit der karolingischen Anlage entstandene Fussboden ein Mörtel-estrich war und ziemlich genau 2 m unter dem spätgotischen Fussbodenniveau lag. Nach den Feststellungen der

Die Westfassade des Hauptschiffes ist, wie bereits angesprochen, mit dem spätgotischen Bau der Kirche gesamthaft erneuert worden und ohne tiefgreifende Veränderungen auf uns gekommen (Abb. 18). Sowohl das Portal als auch das in seiner beherrschenden Art an die Westfassade der Kathedrale Chur erinnernde Mittelfenster gehören zum originalen Bestand. Dazu sind ferner eine rundbogige Fensterluke im Giebel zu rechnen sowie eine mit einem Stichbogen überwölbte Nische seitlich des Fensters, wo ursprünglich eine Reliefplatte angebracht gewesen sein dürfte. Wandnische und Fensterluke wurden späterhin ausgemauert; letztere ist durch eine grössere Fensteröffnung auf der Achse der Fassade ersetzt worden. Diese wurde schliesslich von Schäfer/Risch zugesetzt, welche statt dessen eine hohe Fensterscharte anbringen liessen, auf deren Sturz die Jahreszahlen 1491 und 1918 eingehauen sind. Erstere bezieht sich auf die Datierung der bei der Renovation Schäfer/Risch aufgefundenen Baumeisterinschrift, die zweite auf den Zeitpunkt ihrer Kirchenrenovation.

Aus den Aufzeichnungen von Schäfer geht weiter hervor<sup>72</sup>, dass bei der Renovation von 1918 die oberen Teile der Seitenschiff-Westwand abgetragen und statt dessen der heute bestehende Dachwalm errichtet wurde. Bildquellen aus der Jahrhundertwende zeigen noch die alte, wahrscheinlich ursprüngliche Schräge des Pultdaches an der Westfassade des Seitenschiffes (vgl. auch Abb. 17).

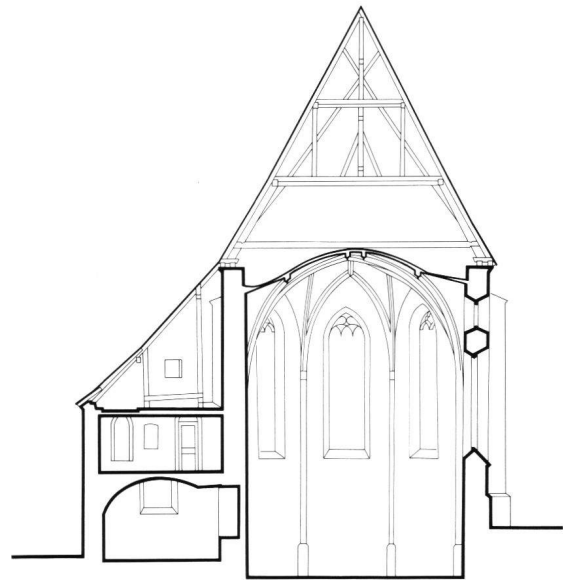
Abb. 19 Querschnitt durch Chor und Sakristei mit Ansicht gegen Osten.

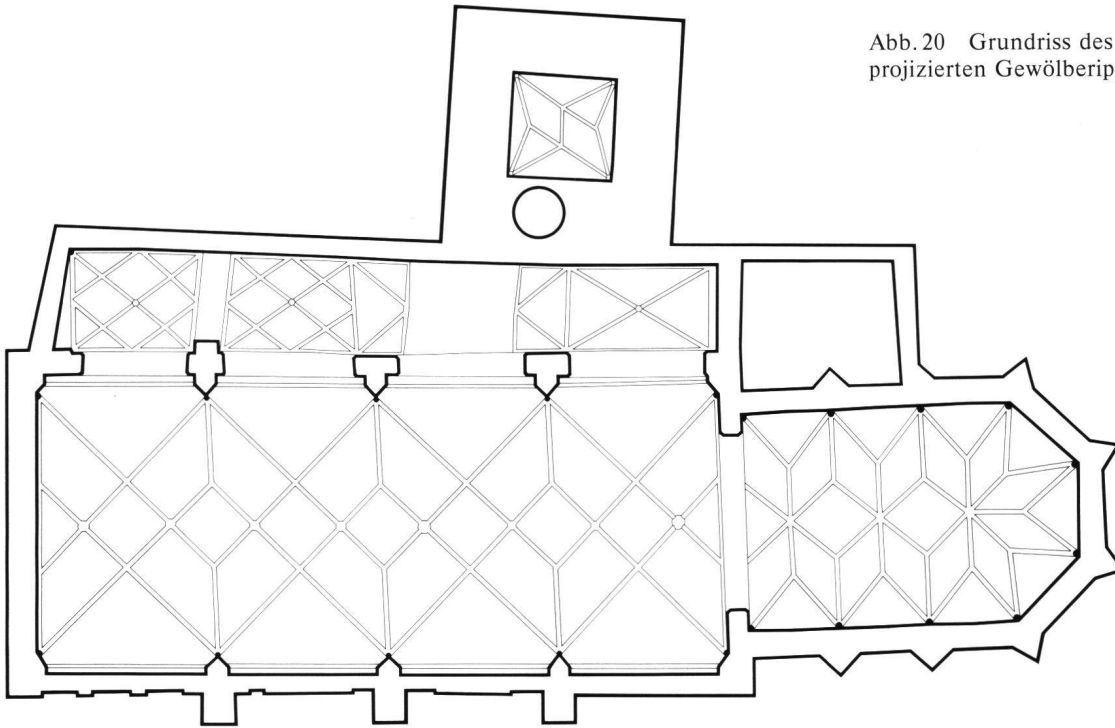
Abb. 20 Grundriss des spätgotischen Baus mit projizierten Gewölberippen. Massstab 1:300.

Von der Konzeption her ist der spätgotische Bau von St. Martin, wenn man vom nachträglich angefügten Seitenschiff absieht, mit seinem gewölbten Langhaus eine einschiffige Halle. Das Schiff weist ein Parallelrippengewölbe auf, welches in seinem Grundmuster auf das von Peter Parler 1385 vollendete Chorgewölbe des Prager Veitsdo-

mes<sup>83</sup> zurückgeht und mit seinen jochübergreifenden Rippenfiguren zur Vereinheitlichung des Raumeindrucks beiträgt. Auch der Rautenstern des Chorgewölbes gilt als eine Erfindung des Peter Parler und hat bei dem nach 1370 eingewölbten Turm der Moldaubrücke in Prag seine erste Anwendung gefunden.<sup>84</sup>
