Zeitschrift: Archäologie und Denkmalpflege im Kanton Solothurn

Band: 22 (2017)

Rubrik: Denkmalpflege: Kurzberichte

Kurzberichte

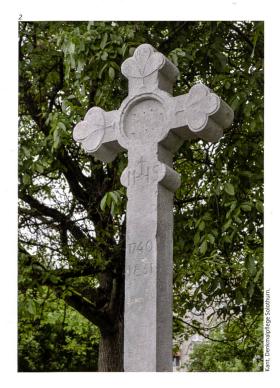
Abb. 2 Biberist. Das Kalksteinkreuz an der Verzweigung Schulweg/ Bachstrasse nach der Restaurierung, Detailaufnahme 2016.

Das barocke Kalksteinkreuz erhebt sich auf einem massiven zweistufigen Sockel. Auf dem schlanken Schaft, der sich über dem Postament verjüngt, zeugen die Jahreszahlen «1740» von der Aufrichtung und «1851» wohl von einer Instandstellung. Die Kreuzarme enden in Dreipässen und sind mit floralen Flachreliefs geschmückt, auf dem Schaft ist das Monogramm «IHS» eingemeisselt. Die kreisrunde Medaillon-Vertiefung im Zentrum ist heute leer und weist Befestigungslöcher einer ehemaligen Bildoder Inschriftenscheibe auf.

Der Steinhauer restaurierte das Kreuz nach der bewährten Methode: Er demontierte das Kreuz, legte den Sockel frei und stellte ihn gerade. Die Kalksteinoberfläche reinigte er sanft, entfernte lose Teile und rostendes Eisen, verankerte und sicherte die Bestandteile des Kreuzes mit Chromstahldübeln, ergänzte Fehlstellen mit passendem mineralischem Mörtel und schloss Risse mit einer Kalkschlämme.

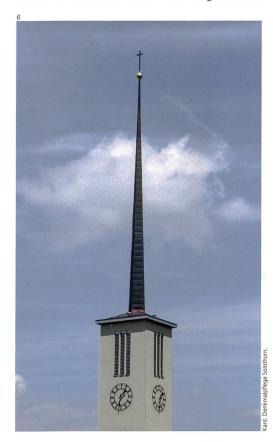
Abb. 6 Derendingen, reformierte Kirche. Ansicht des Turmhelms nach der Sanierung 2015/16. Foto 2017.

Sehr auffallend tritt der Turm mit seinem äusserst filigranen Nadelhelm in Erscheinung. Die Konstruktion dieser Turmspitze ist direkt auf die Betondecke des Glockengeschosses montiert und besteht aus einem Untergerüst aus Stahl, das mit Holzbrettern verschalt ist und am Fuss des Helms in eine schwach geneigte, von unten kaum sichtbare Walmdachkonstruktion aus Holz übergeht. Diese Konstruktion ist als Ganzes schliesslich mit Kupferblech überzogen. Die 2015/16 durchgeführte Turmsanierung wurde notwendig, weil infolge wiederholten Wassereinbruchs durch die undicht gewordene Kupferbekleidung des Nadelhelms das darunterliegende Holz an mehreren Stellen verfault und teilweise von Schimmel befallen war. Auch die Verschraubung der Stahlunterkonstruktion auf der Betondecke erwies sich als schadhaft. Die Statik war somit nicht mehr gewährleistet. Daher musste die gesamte Kupferverkleidung entfernt, die Holzverschalung und die Walmdachkonstruktion ersetzt, die Verschraubung des Stahlgerüsts erneuert und schliesslich eine neue Verkleidung aus gefälzten Blechbahnen montiert werden. Der Nadelhelm ist somit mit Ausnahme der Stahlunterkonstruktion und der aus einer vergoldeten Kugel und einem schwarz gefassten Kreuz bestehenden Bekrönung komplett neu konstruiert. Gleichzeitig erfolgten ein Neuanstrich der Turmfassaden sowie die Restaurierung der schwarz gefassten Zifferblätter und der Zeiger der Turmuhr.

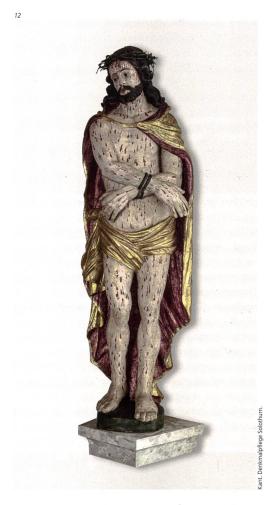
Abb. 12 Olten, Ecce-Homo-Kapelle, Aarauerstrasse 152. Figur des Schmerzensmannes nach der Restaurierung 2015. Foto 2016.

Im Rahmen der 2015 durchgeführten Innensanierung wurden das Kapelleninnere gereinigt, die Wände gestrichen und der Figurenschmuck restauriert. Bei der Behandlung der Figuren entschied man sich grundsätzlich für eine Konservierung des Zustandes von 1960. Dies beinhaltete die Reinigung der stark verschmutzten Oberflächen, die Sicherung von losen Fassungsbereichen und das Retuschieren von Flickstellen. Ausserdem wurden die Aufhängevorrichtungen erneuert und somit der Diebstahlschutz verbessert.
