Zeitschrift: Cahiers d'archéologie fribourgeoise = Freiburger Hefte für Archäologie
Herausgeber: Service archéologique de l'État de Fribourg
Band: 12 (2010)

Artikel: Ausgrabungen und Bauuntersuchungen im Freiburger Augustinerkloster
Autor: Heinzelmann, Dorothee
DOI: <https://doi.org/10.5169/seals-389113>

Ausgrabungen und Bauuntersuchungen im Freiburger Augustinerkloster

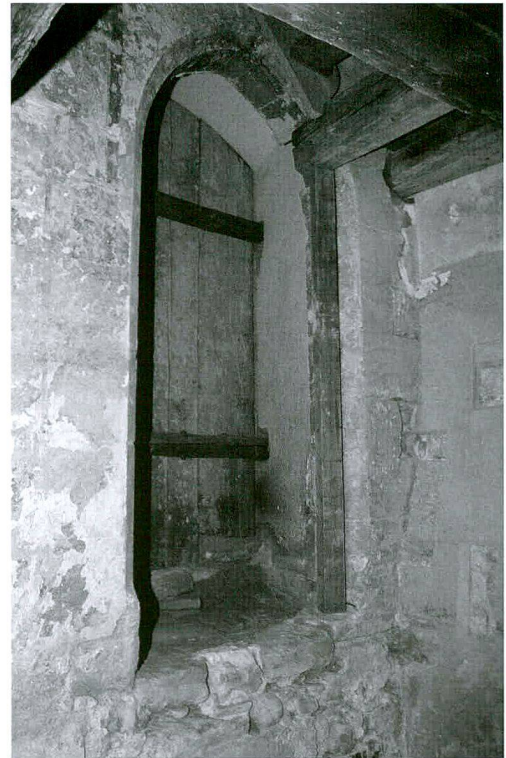
Abb. / Fig. 10

Ansicht der Durchgangsöffnung in der Nordwand des Chores nach Entfernung der Zusetzung von Nordosten
Vue depuis le nord-est du passage dans le mur nord du chœur, une fois le bouchon enlevé

In der Chorwand befand sich eine spitzbogige Öffnung, die eine ursprüngliche Verbindung zwischen Chor und Ostflügel des Kreuzgangs bildete. Diese Öffnung wurde später zugesetzt (Pos. 5.1; Abb. 9-10): Diese Zusetzung bestand auf der Chorseite aus Brettern, die eine gemalte schwarze Dekoration des frühen 17. Jahrhunderts trugen und eine Länge von mindestens 2,30 m aufweisen. Die zum Kreuzgang weisende Aussenseite wurde vermauert, wobei zahlreiche skulptierte und gefasste Steine sowie stark ausgetretene Sandsteinstufen verwendet wurden (siehe unten). Die Unterkante der Öffnung lag zirka 1,10 m über dem ursprünglichen Bodenniveau des Kreuzgangs, so dass mehrere Stufen zu ihr hinaufgeführt haben müssen. Aus den Stufen der Zusetzung lassen sich je nach anzunehmender Breite der Treppe fünf bis sieben Stufen von maximal 0,20 m Höhe rekonstruieren, weshalb wahrscheinlich ist, dass es sich bei ihnen um die hier entfernten Stufen handelt.

Zu beiden Seiten der Öffnung sind in die Wand die Buchstaben A und B eingeritzt (Höhe der Buchstaben 10 beziehungsweise 13,5 cm). Sie befinden sich nicht auf gleicher Höhe und wurden unterschiedlich sorgfältig ausgeführt. Ihre Funktion an dieser Stelle ist nicht klar ersicht-

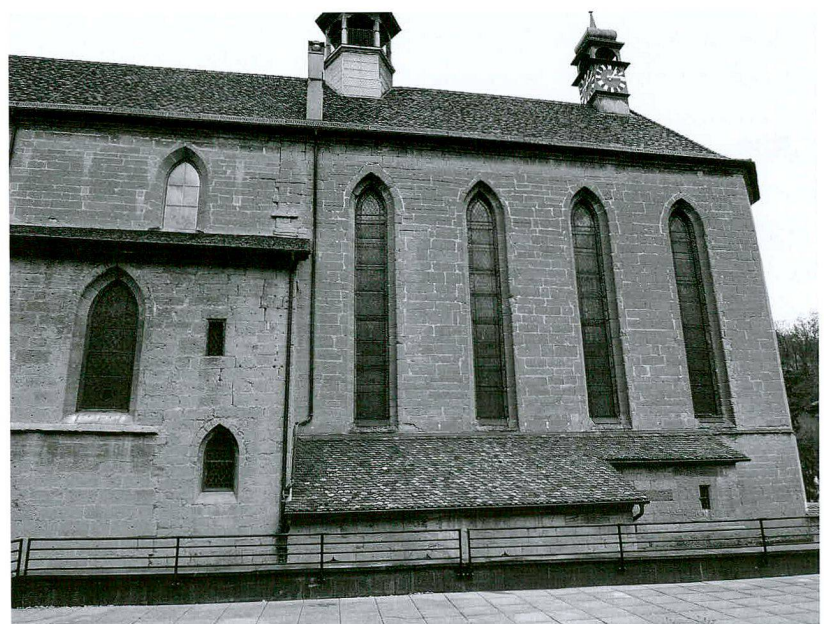
Abb. / Fig. 15

Ansicht der Südseite von Chor und östlichem Langhaus
Vue des parties sud du chœur et orientale de la nef

ausgebildet ist. Weiterhin befindet sich ein auffallender Wandversprung etwa in der Mitte des ersten Joches an der Südseite (Abb. 15-16). Auf der Nordseite weist der Wandsockel eine Unregelmässigkeit auf, der ebenfalls ab etwa der Mitte des ersten Joches in seiner Ausrichtung verspringt. Und schliesslich verläuft eine auffallende vertikale Baufuge in der Aussenwand exakt an der Stelle, wo sich der Lettner befunden haben muss.

Den Befunden nach lassen sich folgende drei Hauptbauphasen im Bereich vom Chor und östlichen Langhaus feststellen (Abb. 15)³⁹.

Bauphase I – Unterer Teil des Chores und des halben ersten Seitenschiffjoches: Diese erste Bauphase kennzeichnet ein kleinteiligeres Quadermauerwerk ohne Hebelöcher. Es endet in einer horizontalen Baufuge am Chor sechs bis sieben Lagen über dem Profil, das unterhalb der Fenster umläuft. Zum Langhaus hin biegt es nach Süden um und endet eine Lage über dem oberen Abschluss des Spitzbogenfensters, des unteren der beiden Fenster im ersten Joch. Westlich dieses Fensters endet dieses Mauerwerk etwa in der Mitte des ersten Joches, so dass sich das untere Fenster etwa mittig im Mauerwerk dieser Bauphase befindet.

Bauphase II – Oberer Teil des Chores bis zum Beginn des Langhauses: Diese Phase umfasst den oberen Bereich des Chores und besteht aus etwas grösserformatigen Quadern, die nun sehr regelmässig Hebelöcher aufweisen. Diese Phase endet in einer eindeutigen vertikalen Baufuge am Obergaden unmittelbar am Beginn des Langhauses⁴⁰.

Bauphase III – Errichtung des Langhauses: Das westlich anschliessende Mauerwerk des Langhauses bildet eine weitere Hauptbauphase. Material und Aussehen des Mauerwerks ist dem der zweiten Phase vergleichbar. Neben den Hebelöchern weisen viele der Quader nun auch Markierungen der Lagenhöhen auf. Ob diese auch schon am oberen Chor vorhanden sind, wird erst bei künftigen Bauuntersuchungen von einem Gerüst aus festgestellt werden können. Während das Mauerwerk des Langhauses auf der Südseite homogen erscheint, zeigen sich auf der nördlichen Aussenseite deutliche vertikale Fugen in jedem Joch, die für einen jochweisen Bauvorgang sprechen.
