Artikel: Société yverdonnoise du logement S.A., Yverdon (1956-1957) : rue

Henry-Correvon 9-11, 13-15 et 17-19 : architecte Louis Pillourd

Société yverdonnoise du Logement S.A. Yverdon

Immeubles 9-19, rue Henri-Correvon Yverdon

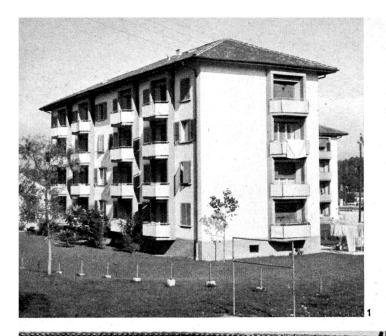
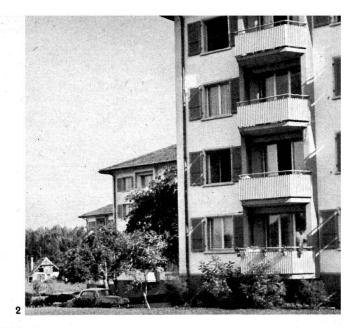
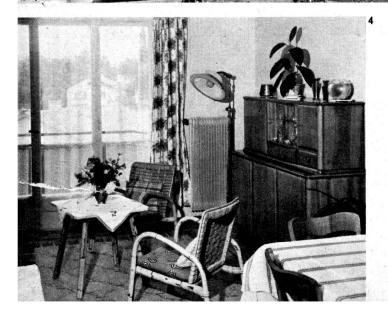
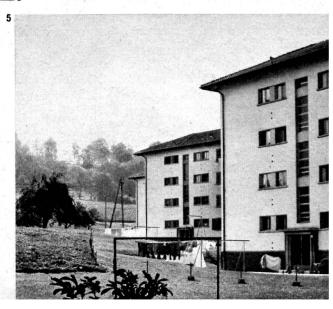
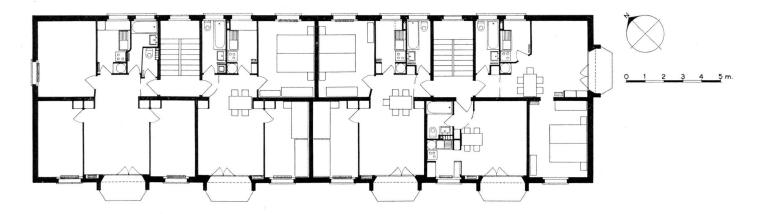
1, 2, 3, 5 Photos «Habitation» 4 Photo J. Pérusset

Un certain malaise se dégage des façades; il est dû au conflit entre la saillie du toit et celle, inutilement compliquée, des balcons; c'est le cas trop fréquent d'une architecture dénaturée par une maladroite toiture de type quasi rustique.
