Denkmalpflege im Kanton Nidwalden 1999

André Meyer

Drei Restaurierungen, die für den Denkmälerbestand des Kantons, wie auch für das methodische Vorgehen im Umgang mit schutzwürdigen Bauten gleichermassen bedeutend und aufschlussreich sind, sollen hier im Detail vorgestellt werden: die Restaurierung des Rathauses und des Hauses Leuw in Stans und die Instandsetzung des Wohnhauses «Regenrüti» in Ennetbürgen.

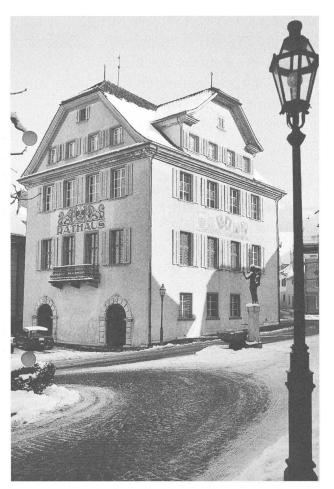
Stanser Rathaus, Nordwest- und Südwestfassade

gesicherten historische Befund Rechnung trägt. Dies legte die Entfernung der Jalousien und die Rekonstruktion einer einfachen Eckquaderung nahe. Auf den Abbruch des wohl erst 1881 angebrachten und 1956 ebenfalls veränderten Balkons auf der Westfassade musste verzichtet werden, da dies zu einer kostenintensiven Änderung der Fensteröffnungen und der Fensterflügel geführt hätte. Eine Verbesserung erhielten immerhin die beiden rundbogigen Portale, die auf der Westseite wiederum direkt hinter das Türgewände angeschlagen und mit neuen Türblätter versehen wurden.

Die mit der jüngsten Restaurierung von 1998/99 erzielte Fassadengestaltung lässt das Rathaus wiederum als einen schlichten spätbarocken Baukörper erscheinen,

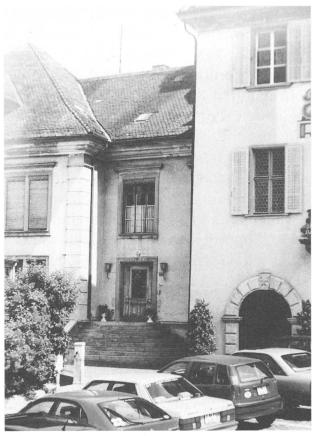
Verwaltungsgebäude und Zwischentrakt vor der Sanierung.

Auch die farbliche Gestaltung des sog. neuen Rathauses erfolgte aufgrund einer eingehenden analytischen Farbuntersuchung durch die Firma Stöckli AG in Stans. Lückenlos liessen sich hier die originale Farbgebung und die Verputzstruktur nachweisen und nach Befund wiederherstellen. Nachdem der auf der Westseite leicht zurückversetzte Verbindungstrakt zum alten Rathaus als Erschliessungszone im Innern und teilweise auch im Äussern in zeitgenössischer Architektursprache neu zu gestalten war, lag es nahe, hierfür

auch eine neue farbliche Gestaltung zu wählen. Mit einer dunklen Graufassung hebt sich dieser Gebäudeteil vom ursprünglichen Bestand bewusst ab und betont dadurch auch die erwünschte Zäsur zum alten Rathaus.

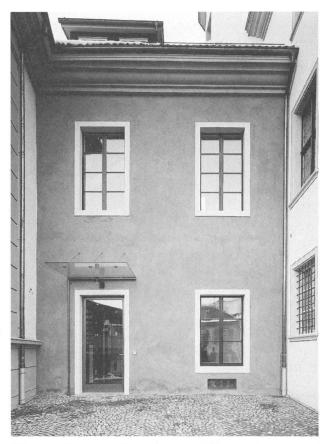
Haupteingang ins sanierte Verwaltungsgebäude.

Für das alte, wie auch für das sog. neue Rathaus hat sich der sorgfältige auf genauen Bauanalysen beruhende Umgang mit der alten Bausubstanz gelohnt. Die wenigen funktionsbedingten architektonischen Eingriffe im neuen Rathaus wurden dabei mit der gleichen Sorgfalt als zeitgenössische Akzente thematisiert ohne die Einheit der baulichen Anlage in irgendeiner Weise zu schmälern. Aufgrund der guten Aufnahme in der Stanser Bevölkerung scheinen das Rathaus wie auch der Rathausanbau wiederum seinen verdienten Rang unter den Baudenkmälern von Stans eingenommen zu haben und, wenn nicht alles täuscht, dürfte damit auch die

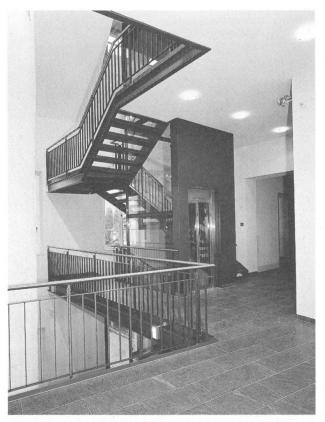
Treppenhaus und Lift im sanierten Verwaltungsgebäude.

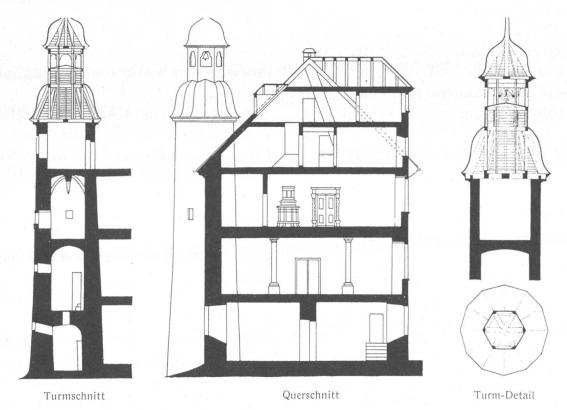
Querschnitt durch Rathaus und Turm mit Details.

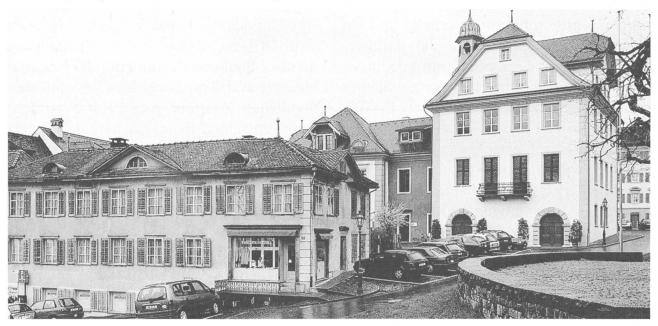
Haus «Leu» vor der Sanierung.

Die im laufenden Jahr vorgenommene Aussenrestaurierung beschränkte sich auf die Instandsetzung des Daches und der Fassaden. Zur Bestimmung der Farbgebung wurden durch die Firma Stöckli AG, Stans, Farbuntersuchungen vorgenommen, die eine Rekonstruktion der verschiedenen Farbfassungen bis zum Jahr 1870 erlaubten. Nachdem jedoch der heutige bauliche Zustand mit der Eckquaderung und dem Sockelgeschoss auf den baulichen Zustand von 1944/45 zurückgeht, entschied man sich für die Wiederherstellung dieser jüngeren Fassung.

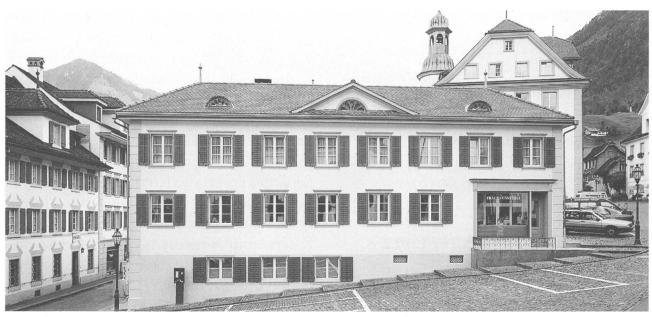
Haus Leu mit neuer Fassade.

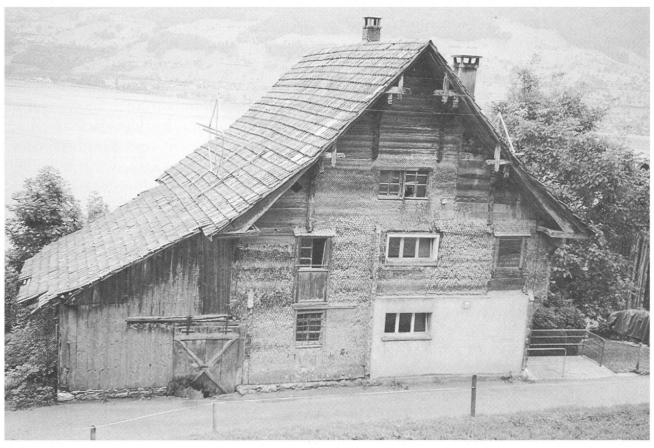
«Regenrüti»-Haus im Buochli, Ennetbürgen, vor der Restaurierung.

Auch wenn das Haus in seinem Bestand nach aussen stark mangelhaft und vernachlässigt erschien, zeigte bereits ein erster Augenschein, dass die Holzkonstruk-

tion noch weitgehend gesund war und sich daher eine fachgerechte Restaurierung lohnen würde. Die 1999/2000 durchgeführte Aussen- und Innenrestaurierung hatte zum Ziel den historischen Bestand zu sichern und das Haus in seiner originalen Bau- und Raumstruktur zu erhalten. Der behutsame Umgang mit der historischen Bausubstanz und die Zurückhaltung bei baulichen Eingriffen haben, ohne den Wohnwert einzuschränken, ermöglicht, dem Haus seine historische Bedeutung als Baudenkmal und Kulturgut zu erhalten. Geringfügige Veränderungen erlitt einzig das Dach durch den Einbau von je einer Lukarne. Der zuvor schon bestehende seitliche Holzanbau wurde neu gestaltet und zurückversetzt. Durch das Anbringen einer Isolation im Innern des Hauses konnte auf den wohl um die Jahrhundertwende angeschlagene Rundschindelschirm verzichtet werden. Einzig auf der strassenseitigen Rückfassade wurde zum Schutz der Blockwand wiederum ein Holzschirm aus Lärchenschindeln angebracht. Hier konnten auch die jüngeren Eingriffe im Bereich der Befensterung rückgängig gemacht und dem originalen Zustand angepasst werden. Auch im Innern hielten sich die Eingriffe bescheiden und betrafen nebst der Erneuerung von Küche und Bad die Bodenbeläge in Stube und Korridor, sowie den Aufgang ins Obergeschoss.
