Alluvione 2000

Überschwemmungen am Langensee 2000

Esondazione ripetuta

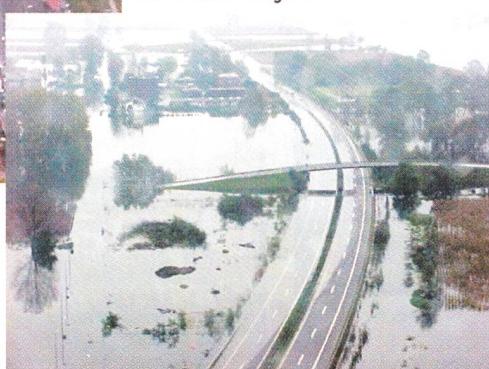
52 cabine di trasformazione a Locarno, Minusio zona Mappo, Tenero campeggi, Gordola zona industrie, Lavertezzo Piano e Riazzino, Piano di Magadino aeroporto, Quartino-Magadino erano a rischio.

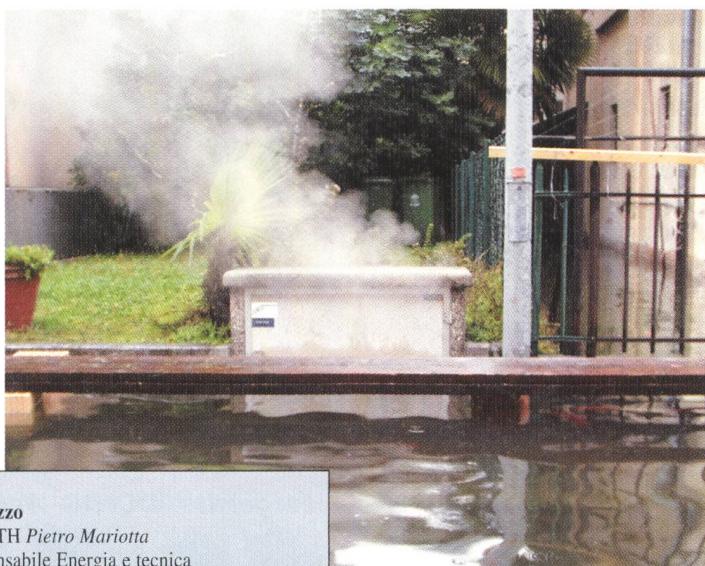
La rete bassa tensione lungo le sponde del lago, da Brissago a Dirinella, è rimasta in servizio anche sott'acqua; quando il livello è sceso l'acqua residua evapora.

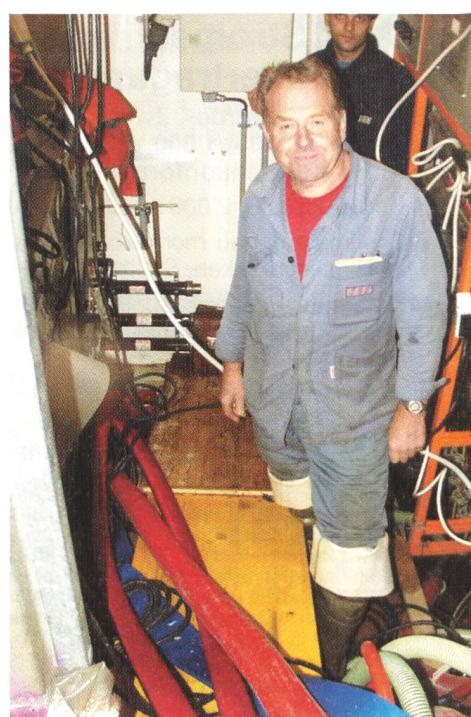
In 7 cabine le pompe hanno funzionato giorno e notte.

- Mantenere in servizio il più a lungo possibile la rete senza però mettere in pericolo persone e cose;
- Siccome gli impianti a 16 kV non possono essere bagnati sotto tensione, organizzare sbarramenti e pompe nel maggior numero di cabine possibile oppure disinserire gli impianti prima che l'acqua possa lambirne la parte critica;
- Mantenere in servizio la rete di distribuzione bassa tensione anche se sommersa; nel caso di disinserimenti causati dalle protezioni, per motivi di sicurezza le linee interessate non vengono reinserite fino a quando il livello è sceso sotto il limite degli impianti;
- Garantire una corretta informazione sulla sicurezza e sulle procedure di intervento a popolazione, enti di soccorso, elettricisti e personale SES;
- Predisporre personale e mezzi per il ripristino celere dell'erogazione quando l'acqua scende sotto il livello critico.

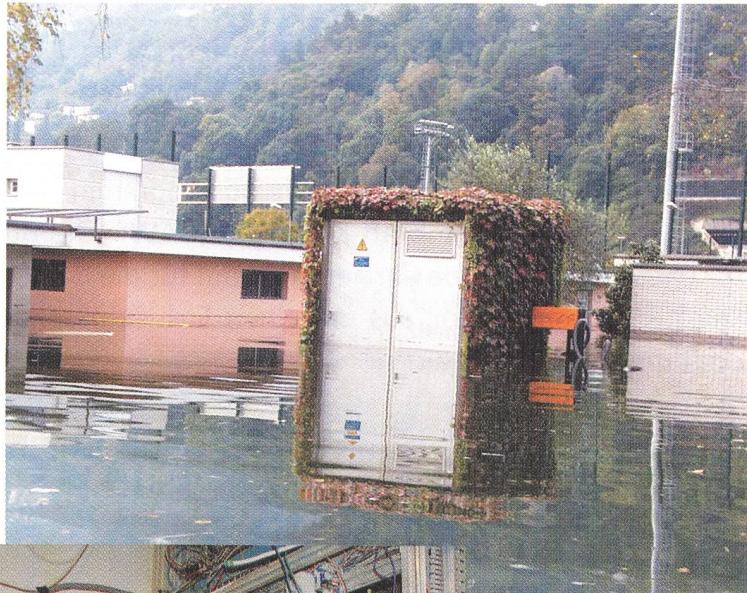
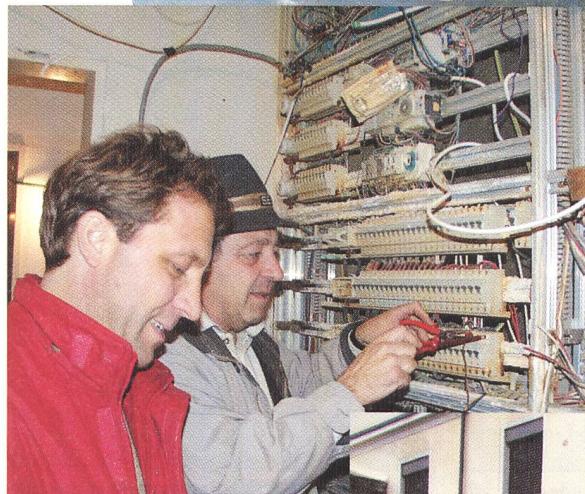
Per 17 cabine di trasformazione è stato necessario disinserire la tensione.

Stretta collaborazione per garantire la massima sicurezza. 860 contatori e 70 ricettori di telecomando sono stati sommersi e dovranno essere eliminati.

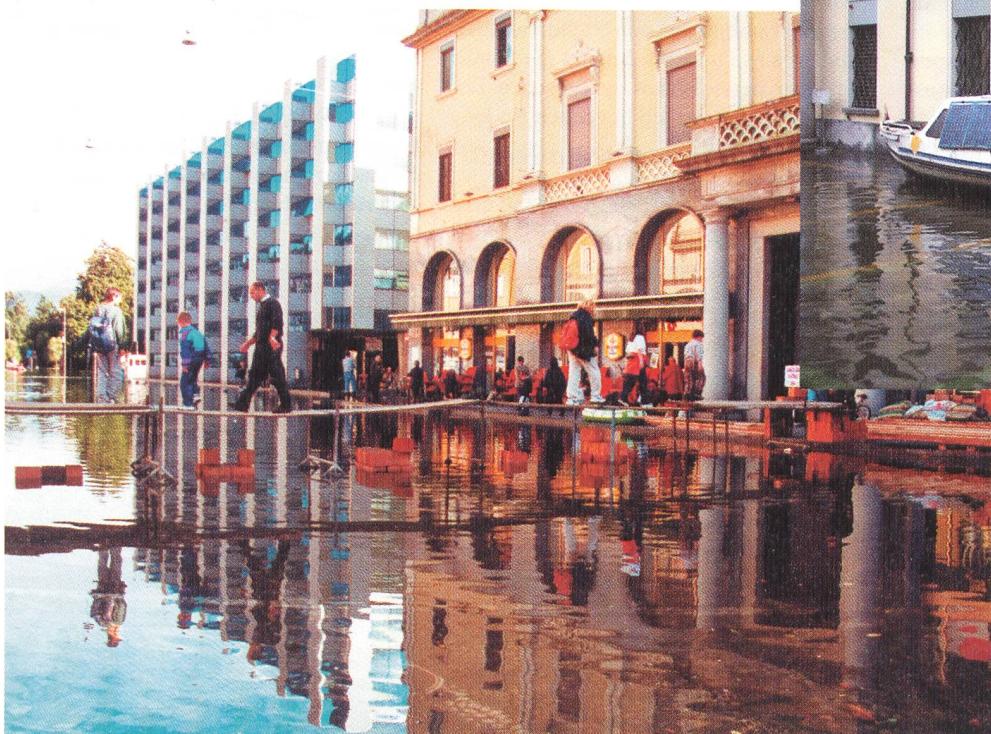
Riciclaggio di impianti: la colonna di ricarica per auto elettriche ha servito egregiamente anche per una barca elettrica; Locarno, Via Trevani.
