Wasserablauf und Gesteinsabtrag in den Alpen : ein Kapitel, das zur Besinnung mahnt

WASSERABLAUF UND GESTEINSABTRAG IN DEN ALPEN

Ein Kapitel, das zur Besinnung mahnt

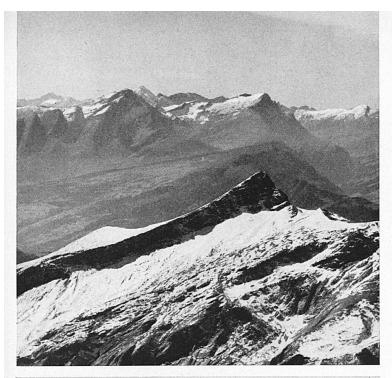
Links, von oben nach unten: Blick vom Calanda gegen den nach Osten (links) geneigten Heinzenberg (Bildmitte) und das Einzugsgebiet der Nolla dahinter. — Die furchtbaren Erosionstrichter der Nolla am Piz Beverin. — Der durch ein Hochwasser, primär aber durch die stete Schuttzufuhr und Außschüttung verursachte Durchbruch des Rheindamms bei Schaan am 26. September 1927.
