Vermessungstechnische Dienstleistungen am Beispiel des Wasserkraftwerkes El Cajon, Honduras = Prestations techniques de la mensuration sur l'exemple de la centrale hydro-électrique d'El Cajon, Honduras = Geodetic survey services described with reference...

Zeitschrift: Wasser Energie Luft = Eau énergie air = Acqua energia aria

Vermessungs-technische Dienstleistungen am Beispiel des Wasserkraftwerkes El Cajón, Honduras

René Bélat und René Haag

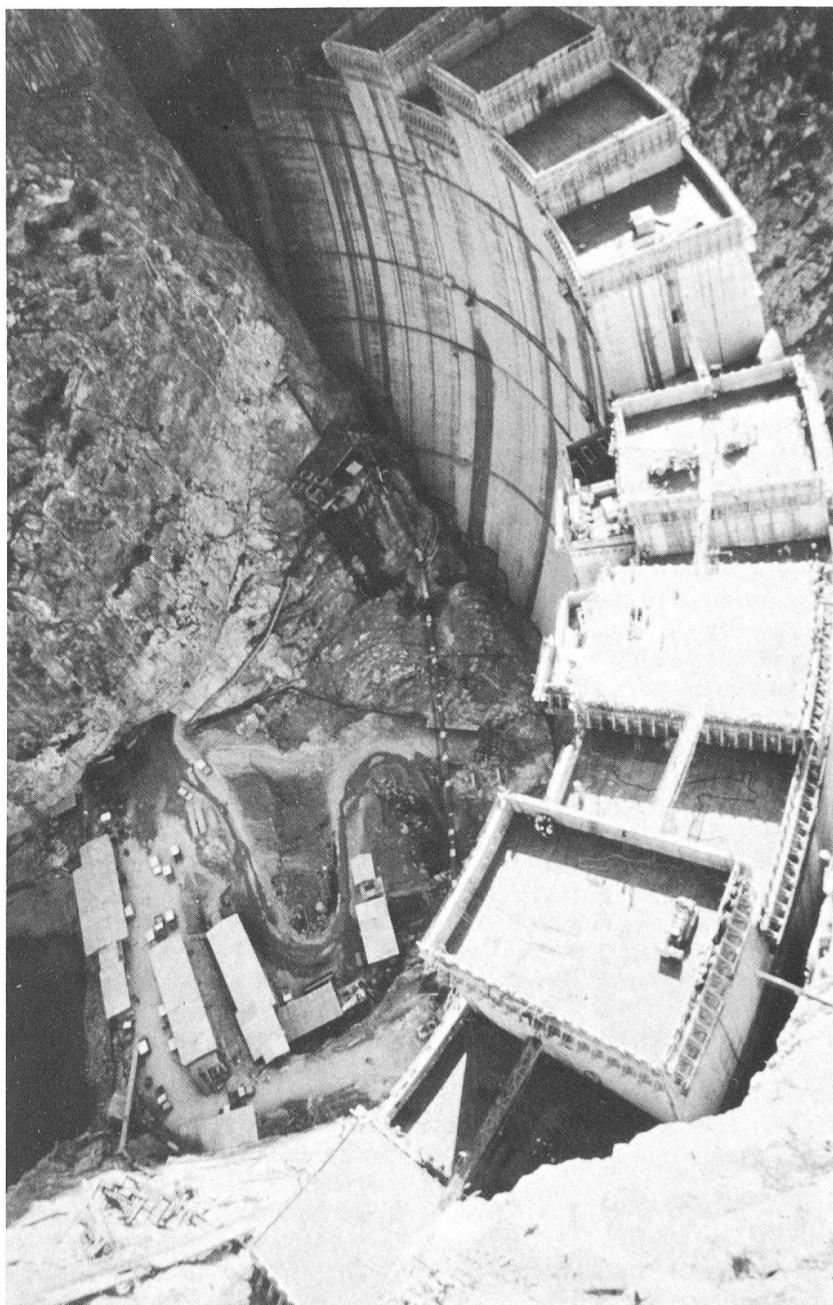
Bild 1. Staumauer El Cajón im Bau (März 1984).

Figure 1. Barrage d'El Cajón en cours de construction (mars 1984).

Figure 1. Construction of the El Cajón dam in progress (March 1984).

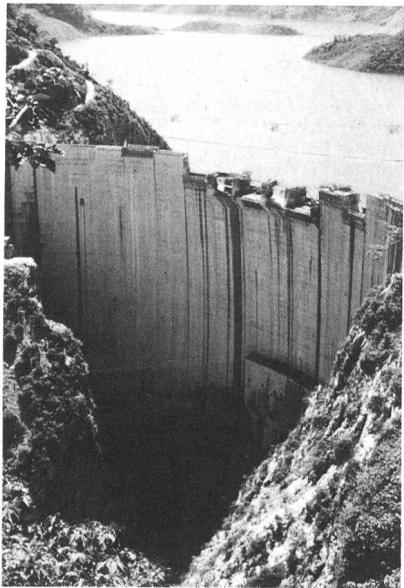
Bild 2. Staumauer El Cajón kurz vor der Vollendung (Oktober 1984).

Figure 2. Barrage d'El Cajón peu de temps avant son achèvement (octobre 1984).

Figure 2. The El Cajón dam shortly before completion (October 1984).

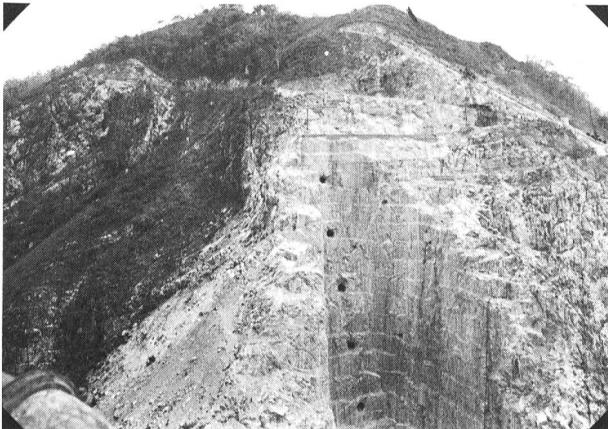
Bild 3. Talflanke mit Widerlager am Ende des Ausbruchs. Aufnahme mit der terrestrischen Messkammer P31.

Figure 3. Flanc de vallée avec culée à la fin du creusement. Prise de vues avec la caméra métrique terrestre P31.

Figure 3. Gorge flank with abutment at the end of the excavation. Photo taken with terrestrial camera Wild P31.

Das Ausbruchsvolumen für die beiden Widerlager in den Talflanken erreichte 1,9 Mio m³. Ein ideales Hilfsmittel zur Volumenbestimmung bildete die terrestrische Photogrammetrie. Mit der Messkammer P31 von Wild wurden die beiden Talflanken vor Beginn und am Ende der Ausbrucharbeiten aufgenommen. Geodätisch eingemessene und ausgeglichene Passpunkte am Rand und im Bereich der Ausbruchzone erlaubten den Vergleich der beiden Zustände vor und nach dem Ausbruch. Die Auswertung und die Volumenbestimmung erfolgten in der Schweiz. Die Bauleitung nahm dabei eine neutrale Funktion zwischen Auftraggeber und Unternehmer ein. Die Resultate lagen in kurzer Zeit und mit hoher Genauigkeit vor. Die Anwendung der terrestrischen Photogram-

Le volume creusé pour les deux culées dans les flancs de la vallée a atteint 1,9 millions de m³. La photogrammétrie terrestre a constitué un moyen idéal pour la détermination du volume. A l'aide de la caméra métrique P31 de Wild, on a pris des vues des deux flancs de vallée au début et à la fin des travaux de creusement. Les points de contrôle mesurés géodésiquement et compensés au bord et dans la zone de creusement ont permis de comparer les deux états, avant et après creusement. L'exploitation des résultats et la détermination du volume ont été faites en Suisse. La direction des travaux a pris une position neutre entre le maître d'ouvrage et le maître d'œuvre. Les résultats ont été obtenus rapidement avec une grande précision. L'utilisation

The excavation volume for the two abutments at the flanks of the gorge was 1.9 million m³. Terrestrial photogrammetry proved to be an ideal aid for determining the volume. The two flanks of the gorge were surveyed with the photo camera Wild P31 before and after the excavation work. Geodetically surveyed and compensated alignment points at the edge and within the area of the excavation allowed comparison of the two configurations before and after. Evaluation and volume calculations were carried out in Switzerland. As far as this work was concerned, the site management performed a neutral function between the client and the contractor. Very accurate results were quickly available. Compared with the traditional method, terrestrial photo-

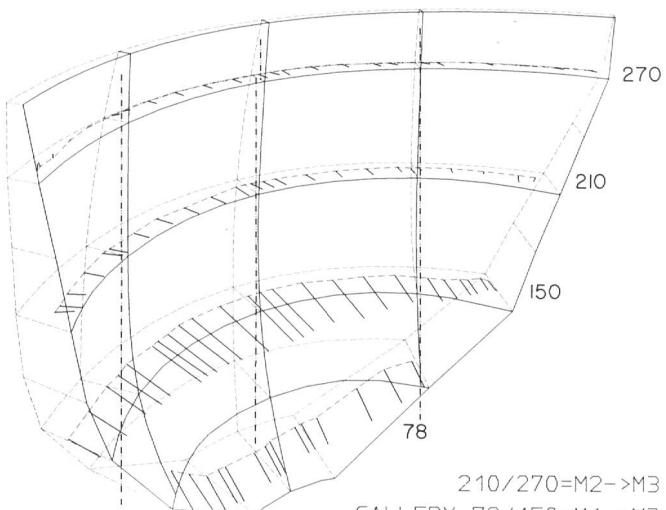
210/270=M2->M3
GALLERY 78/150=M1->M3

EL CAJON ARCH DAM:

X0 = 10153.00 Y0 = 100585.00 Z0 = 400.00
SOX= 10045.00 SOY= 100117.00 HMAX= 260. mm

Bild 5. Computerausdruck mit dreidimensionaler Darstellung der Mauerdeformationen nach dem Ersteinstau.

Figure 5. Résultats d'ordinateur avec représentation tridimensionnelle des déformations du mur après la mise en eau.

Figure 5. Computer print-out with three-dimensional representation of dam deformations after the initial filling of the reservoir.

Neben den klassischen Methoden der Resultatmeldung wurde erstmals eine dreidimensionale Darstellung gewählt, welche das Gesamtverhalten der Mauer zeigt. Das Gerippe der Mauer kann dabei in Hauptschnitten (Pendel) oder blockweise dargestellt werden. Das Projektionszentrum kann beliebig gewählt werden, was eine Beurteilung aus jedem gewünschten Blickwinkel ermöglicht.

A côté des méthodes classiques d'indication des résultats, on a choisi pour la première fois une représentation tridimensionnelle indiquant le comportement général du mur. La carcasse du mur peut être représentée en coupes principales ou par blocs, etc. Le centre de projection peut être choisi librement, ce qui permet une appréciation de n'importe quel angle de vue désiré.

In addition to the conventional methods of reporting results, a three-dimensional representation was applied for the first time, showing the overall behaviour of the dam. This system can be used to show any individual sections of the dam. The projection centre can be selected at any suitable point to allow assessment from any preferred angle.

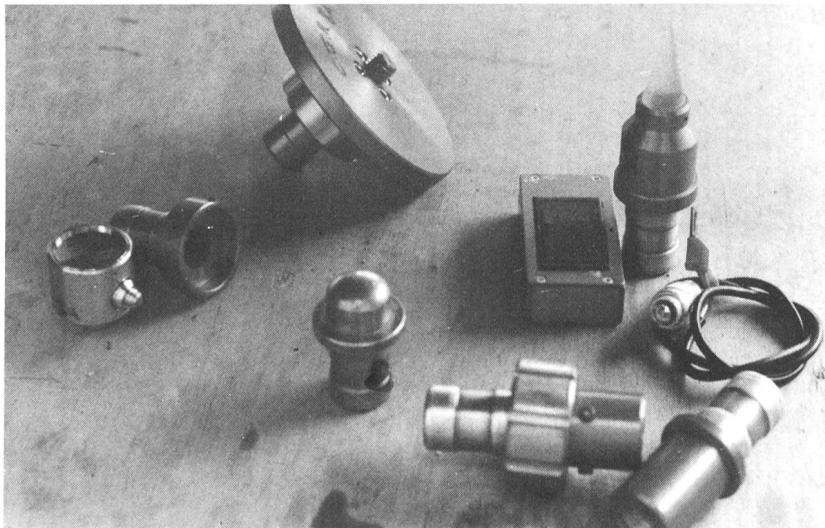
Bild 4. Sortiment von Zielmarken und Adaptern. Wichtige Hilfsmittel für die Kontrolle der Präzisionspolygonzüge in den Mauergalerien.

Figure 4. Assortiment de voyants et d'adaptateurs: Instruments importants pour le contrôle des cheminements de précision dans les galeries du mur.

Figure 4. A selection of targets and adaptors; important aids for checking precision polygonal traverses in the dam galleries.
