Die Eisenöfen im Hoftal bei Bargen

Neuere Untersuchungen zur Geschichte der Eisenverhüttung in der Schweiz

Von WALTER U. GUYAN

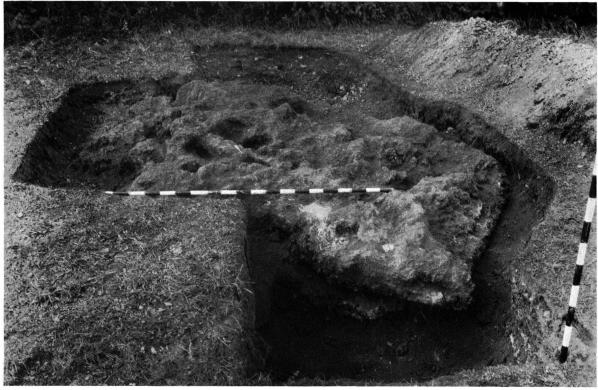
DIE EISENÖFEN IM HOFTAL BEI BARGEN
Die Eisenschmelze Hertiwiese I. Der Pfeil gibt die Nordrichtung an

Im Zentrum der Schlackenhalde bzw. auf ihrem höchsten Punkt lag ein grosser Klotz (Abb. 3, Tafeln 52 und 53), den wir vor der Grabung, als nur Teile davon in der Wiese sichtbar waren, als «Ofensau» angesprochen haben. Diese Deutung kann heute, nachdem eine Sondierung vorliegt, nicht mehr aufrechterhalten werden. Der Klotz misst etwa 300 × 200 × 30 cm. Darunter befand sich noch ein zweites, ähnliches Stück. J. W. Gilles (Niederschelden) dachte an schlecht geflossene Endschlacke. W. Hofmann (Schaffhausen) stellte fest, dass der Klotz zum grossen Teil aus Basalt besteht. Offensichtlich stand er unter Hitzewirkung und war mit zähflüssig gelaufenen Schlacken, die von der Luppe abfielen, zusammengesintert. Wesentlich ist die Feststellung, dass die Platten zuoberst auf der Halde liegen und zeitlich dem Abschluss des Verhüttungsbetriebes an diesem Ort gleichkommen. Daraus folgert die Frage, ob diese eventuell einen oder zwei zusammengestürzte Schmelzöfen darstellen, die im wesentlichen aus Basalten aufgebaut waren.
